# Hlavní prohlídka 27.09.2012

**325-015****Datum prohlídky:** 27.09.2012**Provedl:** Ing. Pavel Hrůza č.oprávnění k provádění hlavních a mimořádných prohlídek:**Přítomni:** Marie Zlatníková - technik**Směr popisu:** ZLEVA DOPRAVA VE SMĚRU STANIČENÍ**Způsob zpřístupnění mostu:****Počasí při provádění prohlídky:****Teplota vzduchu:** \_ °C **nosné konstrukce:** \_ °C

**Název objektu:** Dolní Olešnice přes potok Oleška**Okres:** Trutnov**Rok postavení:** 1880**Liniové staničení [km]:** 34.100 **Číslo úseku:** **Úsekové staničení [km]:** 0.849

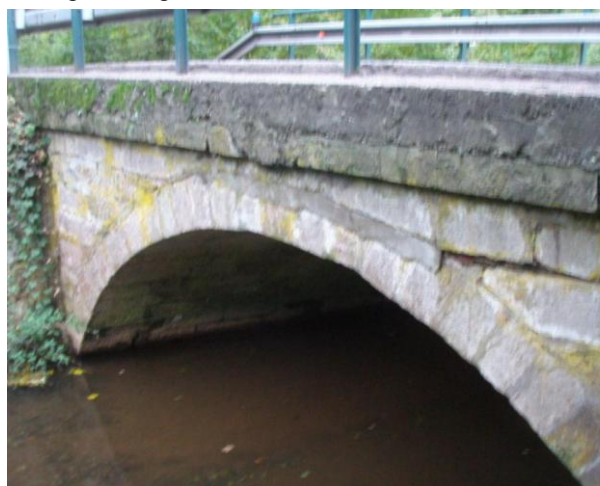
- na pravé straně mostu mírně vysunutě zdivo a vypadané spárování mezi zdivem vrcholu klenby a čelní zdi.  
- na levé i pravé straně mostu je lokálně vypadané původní i nově doplněné pojivo ze spar mezi kvádry čelní zdi. Lokálně jsou kamenné pískovcové kvádry uvolněné.

Na pravé straně mostu je lokálně porušený beton horní plochy a vnitřní hrany římsy.

degradovaný beton římsy a chybějící spárování vpravo

Vyplnit vypadané pojivo ze spar zdiva křídel a čelních zdí mostu, včetně zaklínování lokálně uvolněných kamenných pískovcových kvádrů.

Provést sanaci železobetonových řím na mostě, zejména na levé straně mostu.

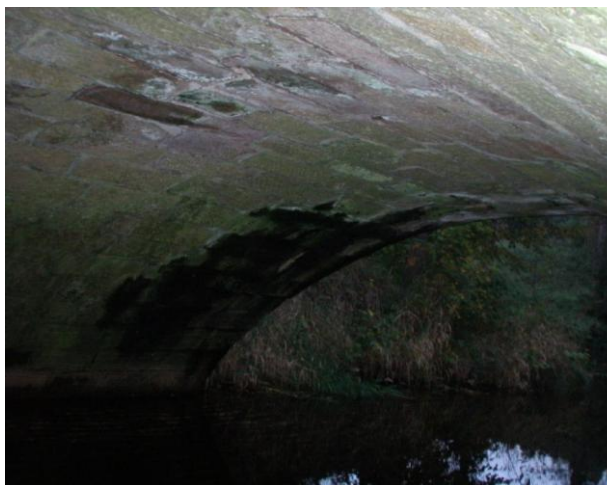
Na podhledu klenby je viditelná podélná trhlinka ve spáře mezi kameny ve vzdálenosti 50-100cm od levé hrany klenby ve 2.polovině světlosti otvoru š. až 3mm.

Začínající podélné trhlinky ve sparách a u vrcholu klenby i přes první kvádr ve vzdálenosti 50-100cm od pravé hrany klenby.

podhled klenby

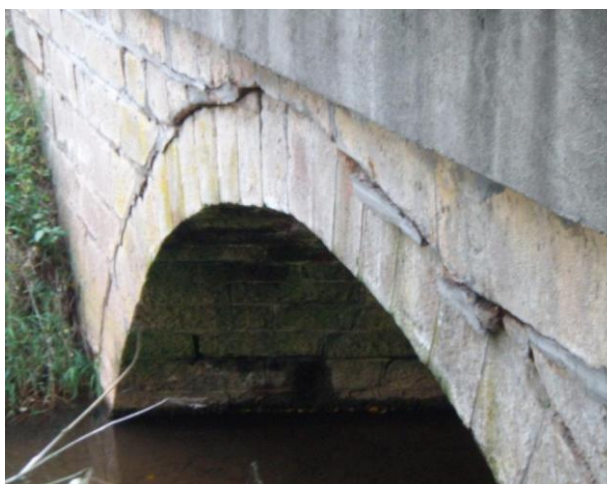
vypadané spárování a mírně vysunutě zdivo čelní zdi nad klenbou vpravo

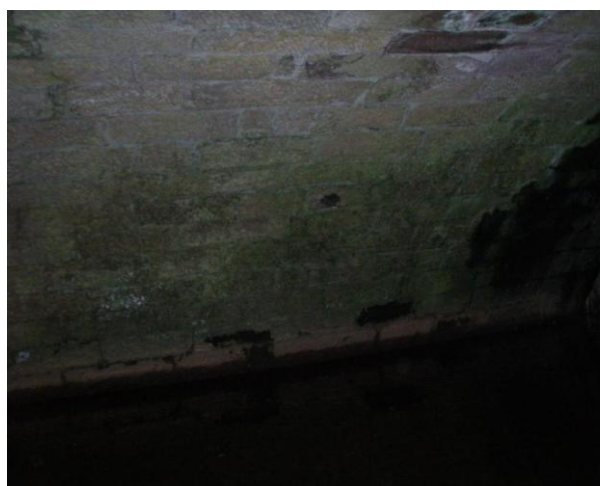
Na povrchu klenby je lokálně vypadané pojivo ze spar kamenného zdiva v úrovni kolísání hladiny na začátku a konci mostu.

vypadané spárování mezi kvádry klenby

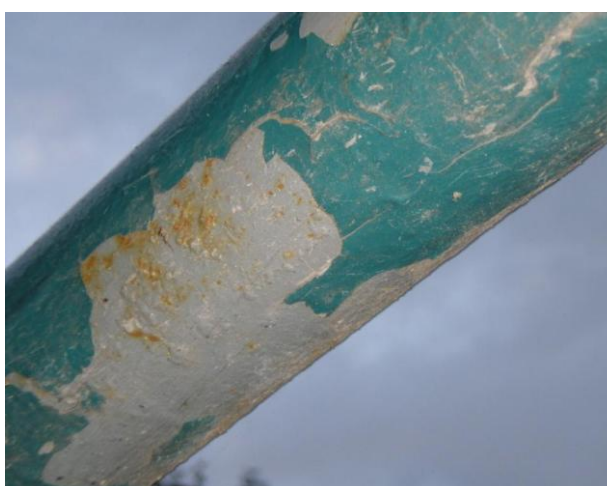
- lokální bodová koroze a loupající se nátěr na povrchu ocelového zábradelního svodidla

detail počínající koroze zábradlí

Po dokonalém odřezení madla ocelového zábradelního svodidla provést jeho natření ochranným nátěrem.

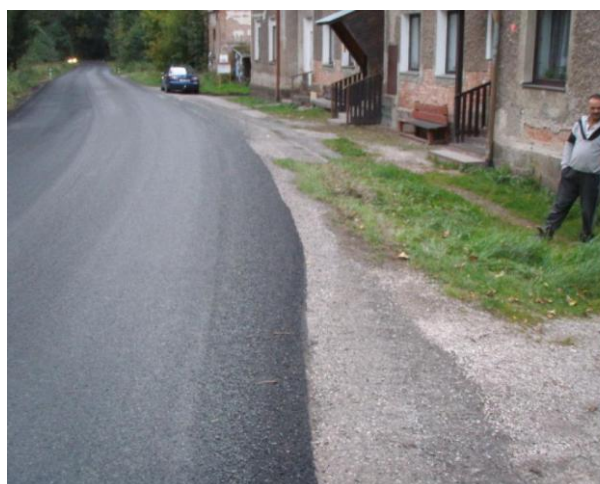
svažující se krajnice k obytnému domu před mostním objektem vlevo - nebezpečí nárazu do domu !!!

Doporučuji osadit zábranu ( svodidla ) před začátkem mostu vlevo u přilehlého obytného domu, vzhledem k sesvahování krajnice ( neoznačené ), z důvodu možnosti nebezpečí dopravní nehody sjetím vozidla a nárazu do přilehlého obytného domu.
