Hlavní prohlídka 18.08.2014

325-008**Datum prohlídky:** 18.08.2014**Provedl:** Ing. Pavel Hrůza č.oprávnění k provádění hlavních a mimořádných prohlídek:**Přítomni:** Marie Hrůzová - technik**Směr popisu:** ZLEVA DOPRAVA VE SMĚRU STANIČENÍ**Způsob zpřístupnění mostu:****Počasí při provádění prohlídky:****Teplota vzduchu:** _ °C **nosné konstrukce:** _ °C

Název objektu: Doubravice Doubravice-u hospody**Okres:** Trutnov**Rok postavení:** 2002**Liniové staničení [km]:** 17.712 **Číslo úseku:** Úsekové staničení [km]: 0.008

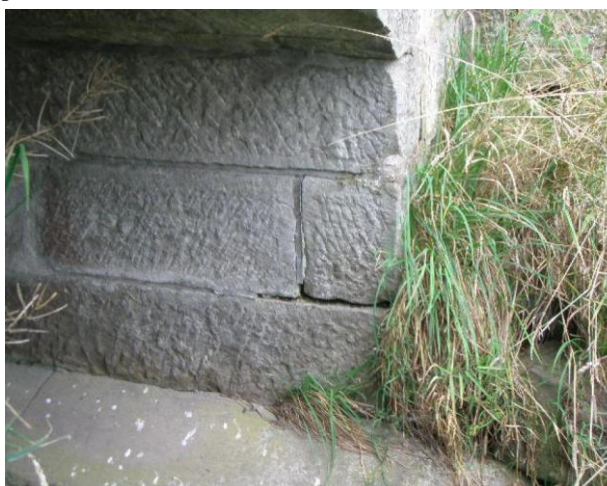
- lokálně vypadané spárování mezi kvádry opěr

vypadané spárování

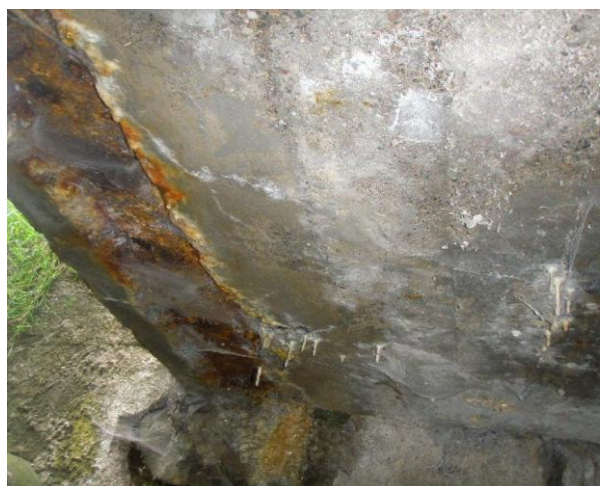
vápenité inkrustace a krápníky na podhledu NK

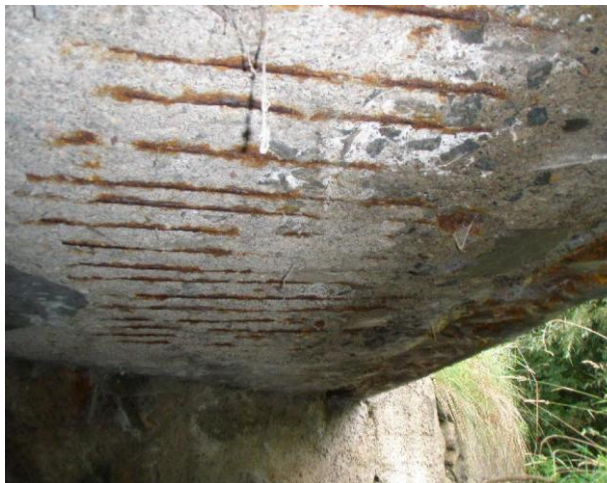
- plošně hloubkově degradovaný beton s obnaženou a zkorodovanou výztuží na podhledu NK
- hloubkově degradovaný beton, obnažená a zkorodovaná pásnice na podhledu železobetonové desky v blízkosti levé hrany NK (téměř přes celou světlost otvoru)
- plošně odpadlý ochranný nátěr na podhledu

obnažená zkorodovaná výztuž na podhledu NK

Provést sanaci nosné konstrukce (rozšíření NK).
Odrezit a ošetřit zkorodovanou výztuž a pásnice .
Termín splnění: do další hlavní prohlídky

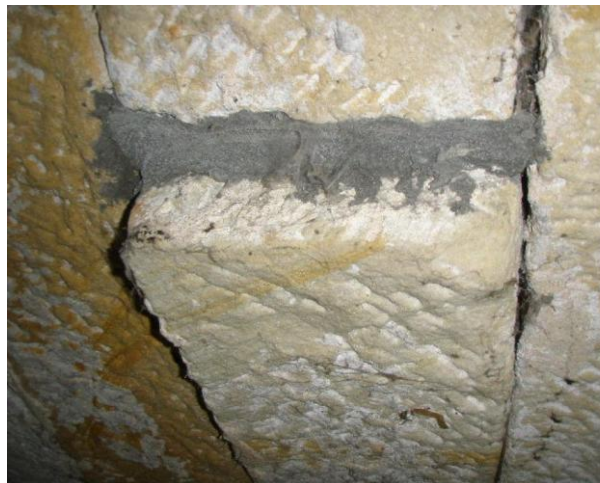
- vysunutý kamenný kvádr ve vrcholu podhledu klenby (klenák u rozšíření žlb. deskou !)
- zaspárování zdiva klenby je místy vypadané

vysunutý kamenný kvádr v podhledu klenby

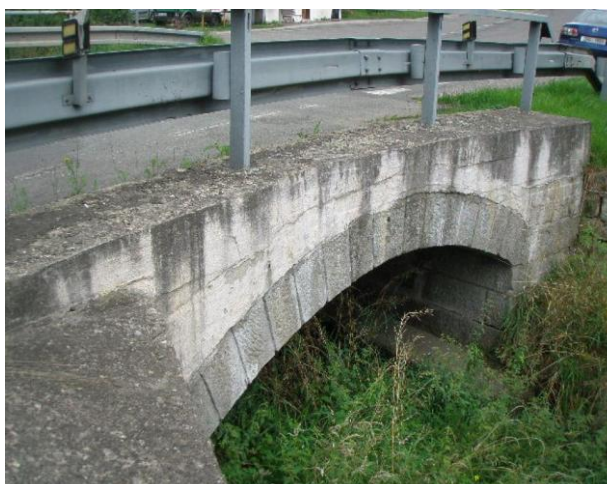
podélné trhlinky na boku římsy vpravo

Provést sanaci říms.
Termín splnění: do další hlavní prohlídky

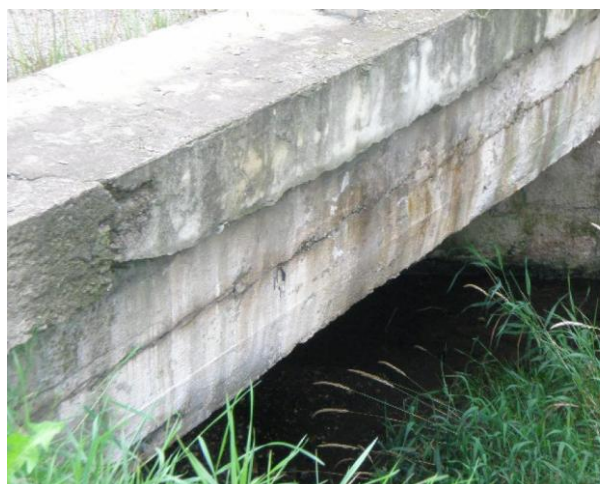
- hloubkově degradovaný beton spodní hrany přesazené římsy vlevo
- hloubkově porušený beton a obnažená výztuž na boční ploše římsy na konci mostu vlevo
- plošně odpadlý ochranný nátěr
- hloubkově rozpadlý beton vnitřní hrany římsy na levé straně mostu

degradovaný beton římsy vlevo

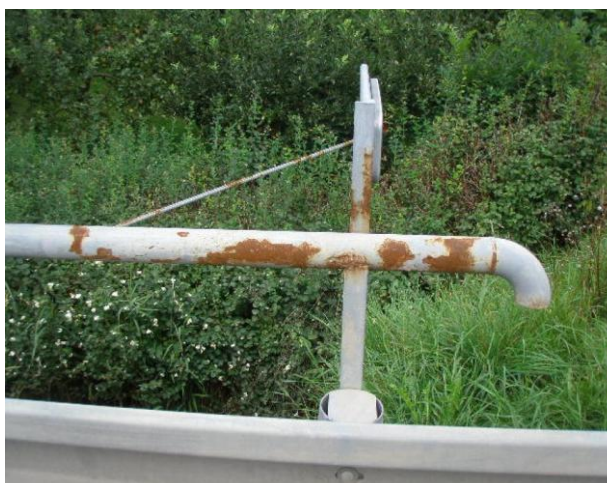
- vyhnuté (vlivem nárazu) svodidlo na začátku mostu vlevo
- plošně odpadlý ochranný nátěr na svodidle po pravé straně
- mírná koroze zábradelního svodidla

koroze zábradlí

Odrezit a natřít zábradlí.
Termín splnění: Nezadaný
