IMOS BRNO, a.s.  
DIVIZE SILNIČNÍ VÝVOJ  
OLOMOUCKÁ 174  
627 00 BRNO

Na základě výše uvedené objednávky provedl zhotovitel diagnostický průzkum vozovky na vybraném úseku silnice III/30815 spočívající ve vizuální prohlídce s grafickým záznamem a fotodokumentací poruch, měření průhybů a posouzení únosnosti vozovky, jádrových vývrtech, vrtaných sondách a rozborech podložní zeminy. Posouzení parametrů vozovky je provedeno podle technických podmínek TP87. Byly stanoveny výstupní parametry k hodnocení konstrukce vozovky. Předkládá se návrh opravy vozovky.

Název: České Meziříčí

Silnice: III/30815

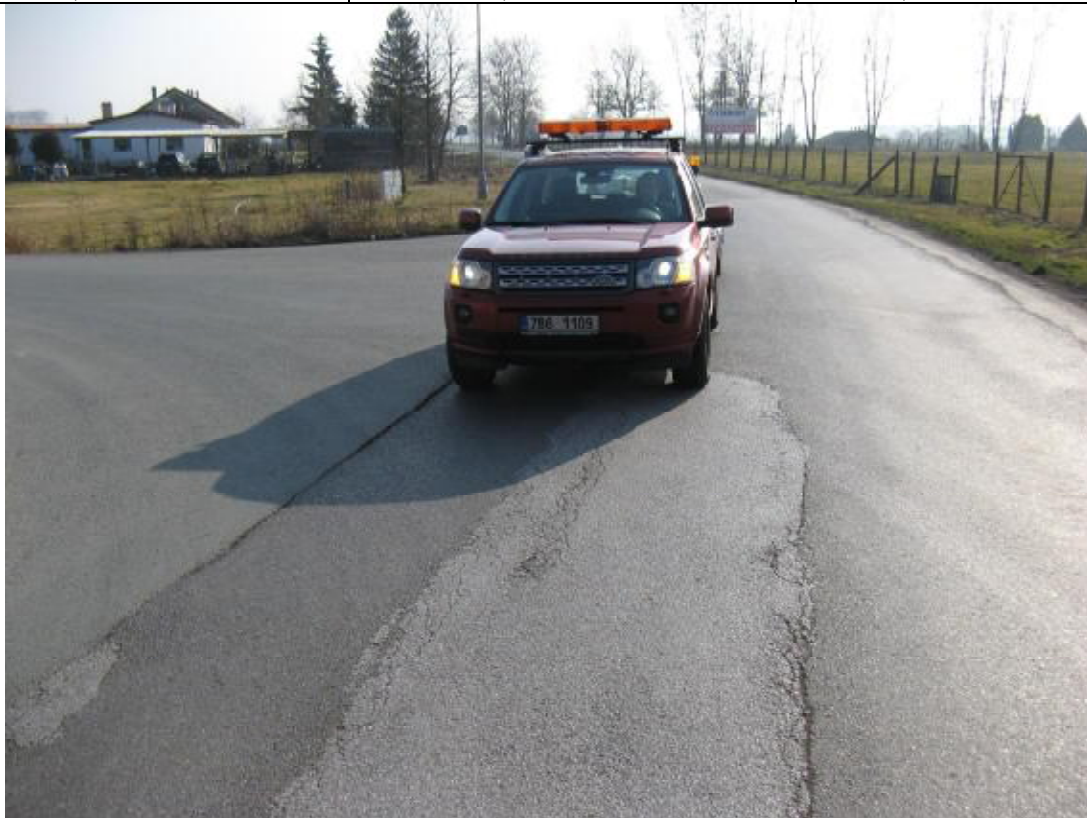
F01, začátek úseku  
Vysprávk.

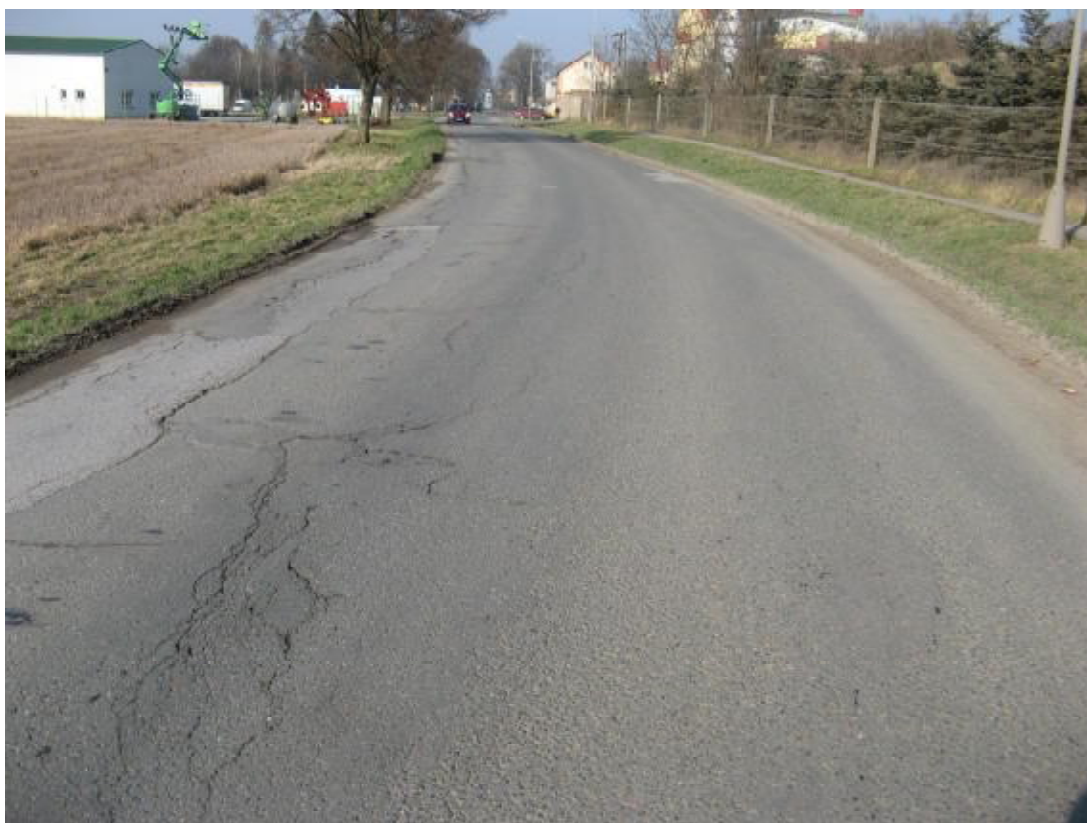
F08, km 4,310+  
Vlevo plošné deformace.

- Frézování do hloubky 50 mm k odstranění porušené obrusné vrstvy;
- Lokální sanace v místech výskytu síťových trhlin a/nebo plošných deformací zejména při okraji vozovky - výměna všech vrstev včetně výměny nevhodné podložní zeminy do hloubky min. 250 mm a následná separace geotextilií; odhad rozsahu lokálních oprav zhruba 1/3 plochy;

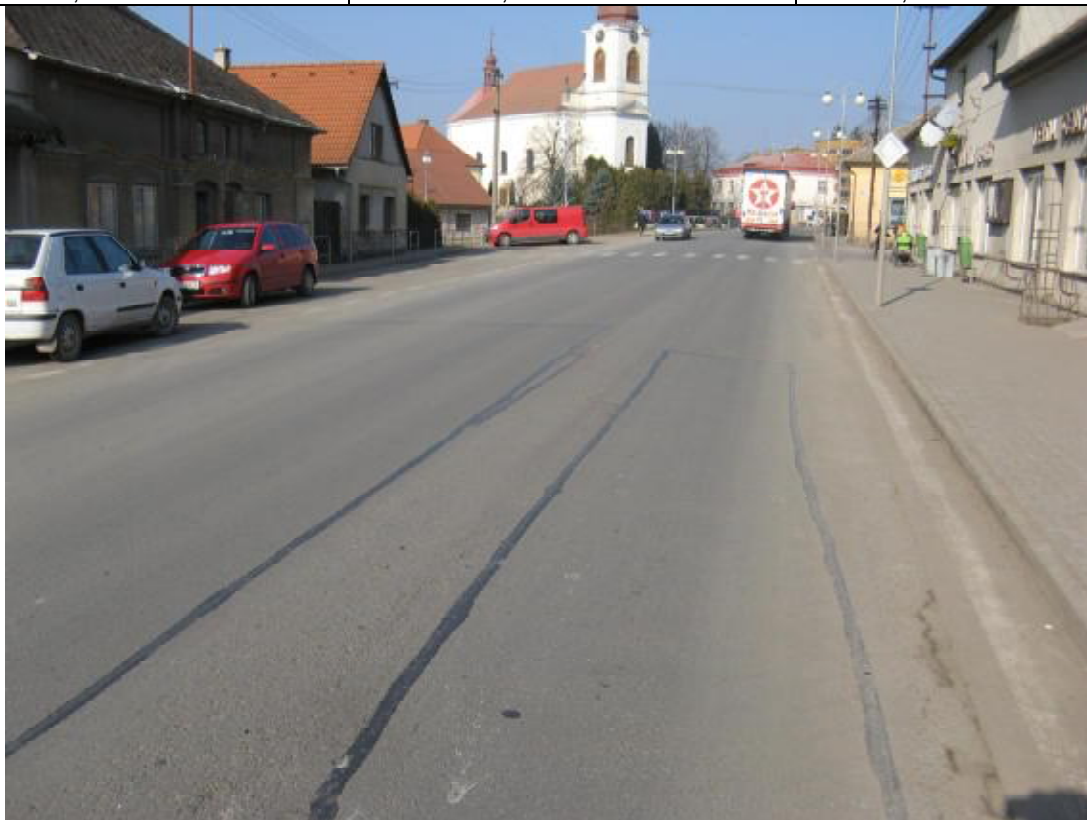
F31, km 5,010+  
Velkoplošné vysprávkky.

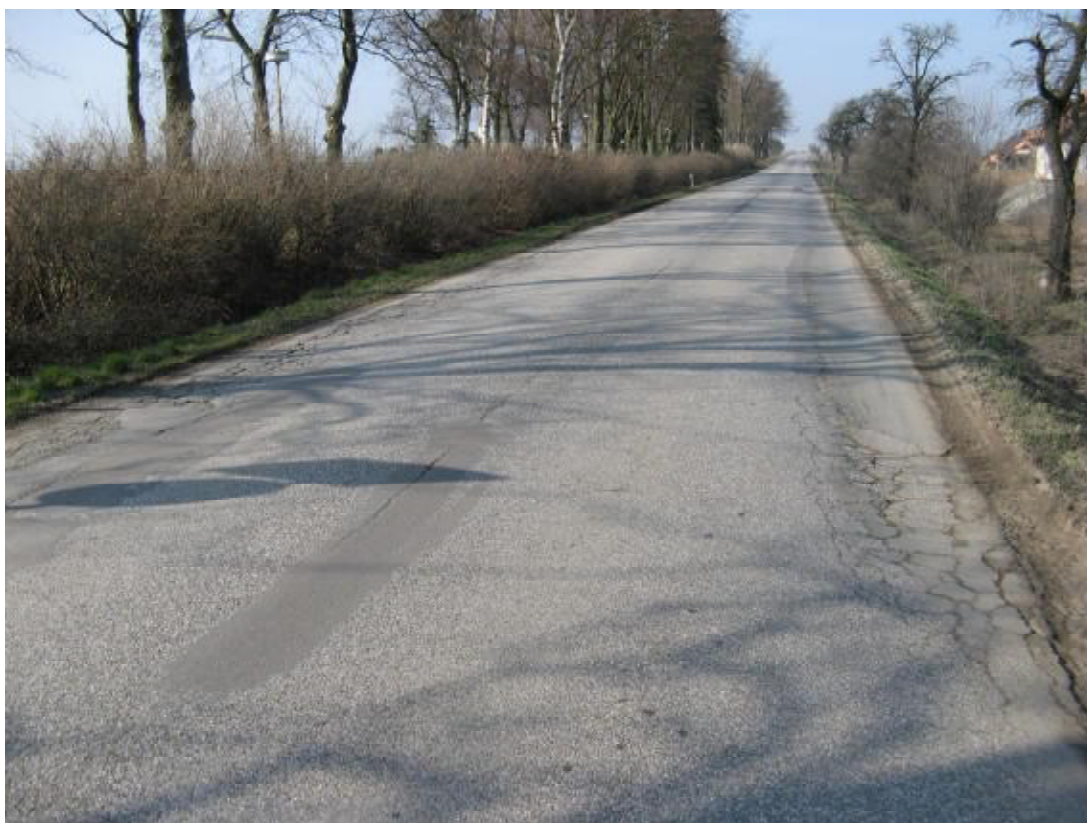
F44, km 5,390+  
Výrazné plošné deformace a síťové trhliny podél obou okrajů.

- Frézování do hloubky 50 mm k odstranění porušené ohrubné vrstvy;
- Sanace okrajů vozovky v místech výskytu síťových trhlin a deformací nebo vyjeté koleje tj. téměř v celé délce této části úseku na šířku cca 1,0 - 1,5 m - výměna všech vrstev včetně výměny nevhodné podložní zeminy (celkem se odstraní stávající souvrství do hloubky min. 700 mm; provede separace geotextilií a náhrada za podložní zeminu nenamrzavým a únosným materiálem v tloušťce 260 mm s požadavkem na dosažení parametru  $E_{def,2} = 45$  MPa a vybudují se vrstvy vozovky **ŠD 220 mm, SC 0/32, C<sub>3/4</sub> tl. 150 mm, ACP 16 + tl. 50 mm** – tím bude (při tloušťce původní konstrukce vozovky 480 mm) dosaženo nivelety vozovky po frézování, dále se celoplošně položí ložní a ohrubná vrstva dle návrhu výše); odhad rozsahu lokálních oprav zhruba 40% plochy na základě rozsahu konstrukčně porušených ploch zjištěných při vizuální prohlídce.

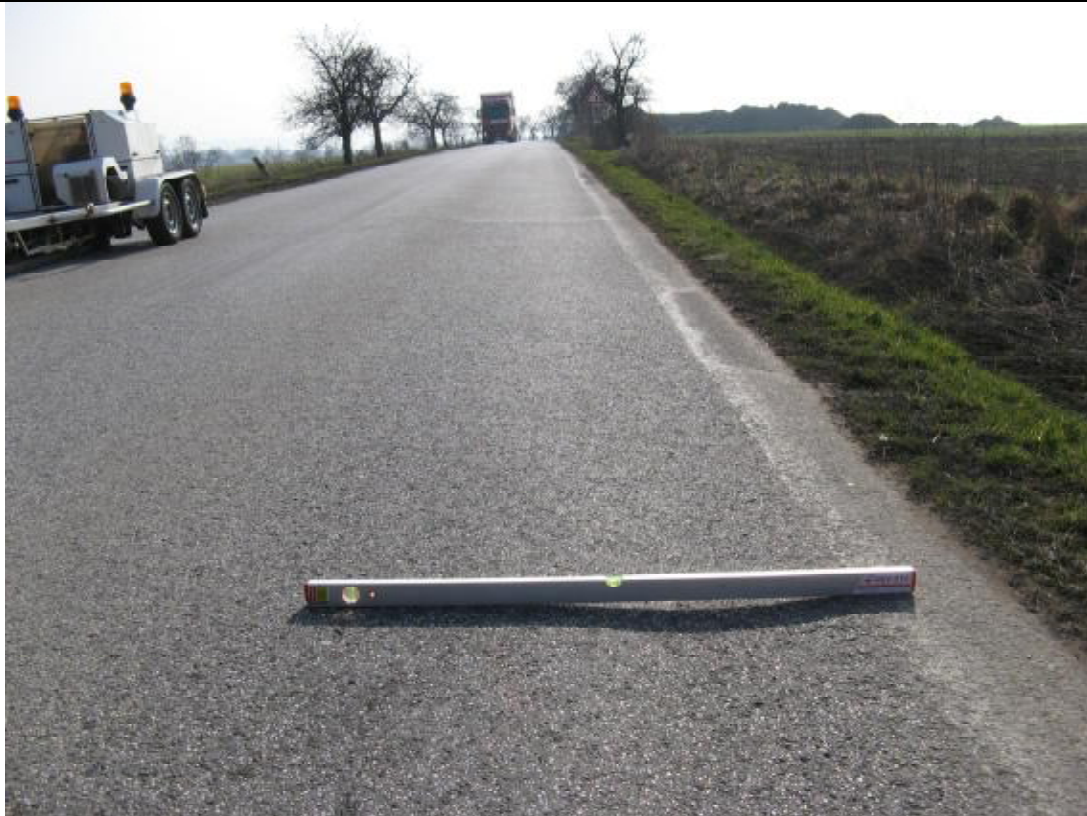
F54, km 6,160-

Plošná deformace nebo vyjetá kolej u okraje i v místech, kde nejsou síťové trhliny.

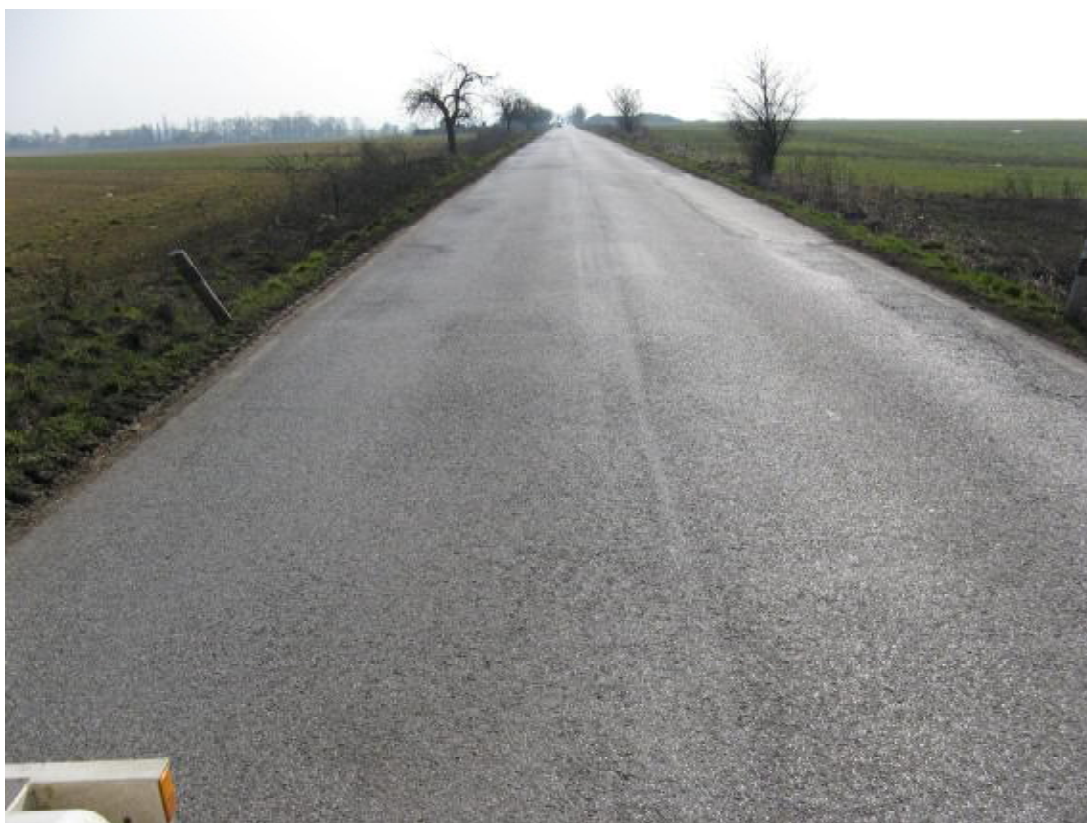
F64, km 6,550-

Plošné deformace a síťové trhliny podél obou okrajů vozovky.

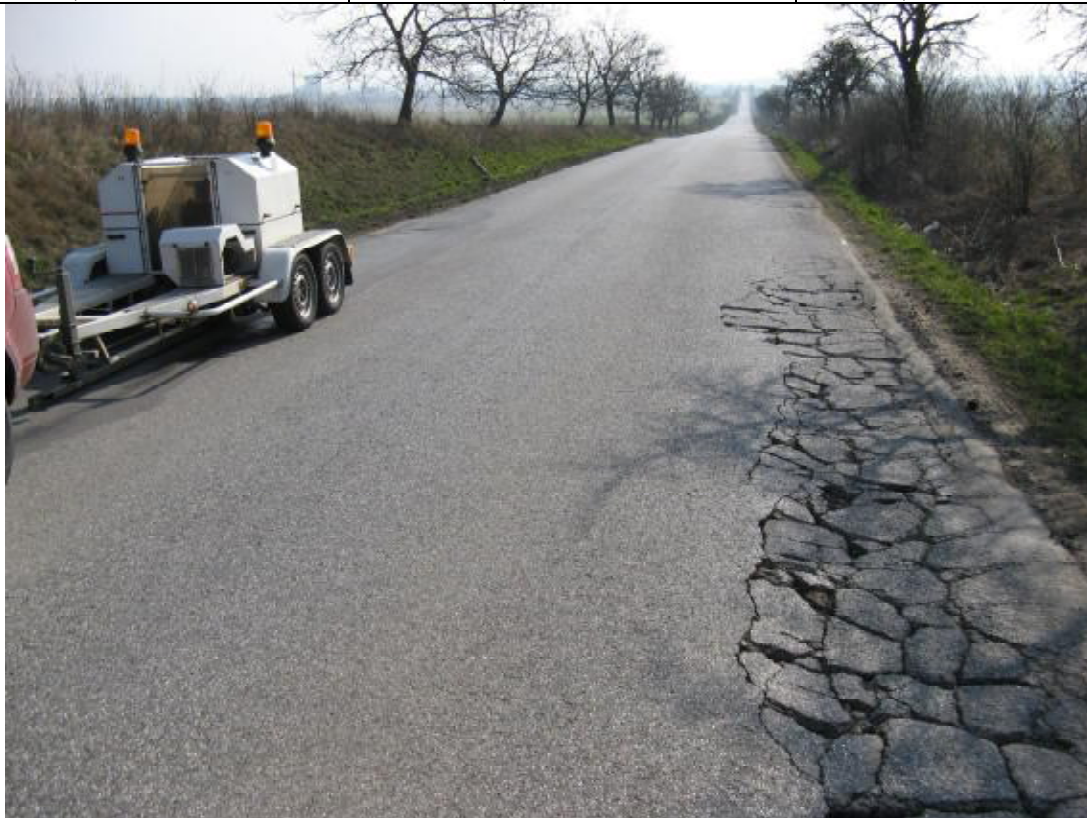
F80, km 7,110-  
Plošné deformace a síťové trhliny.

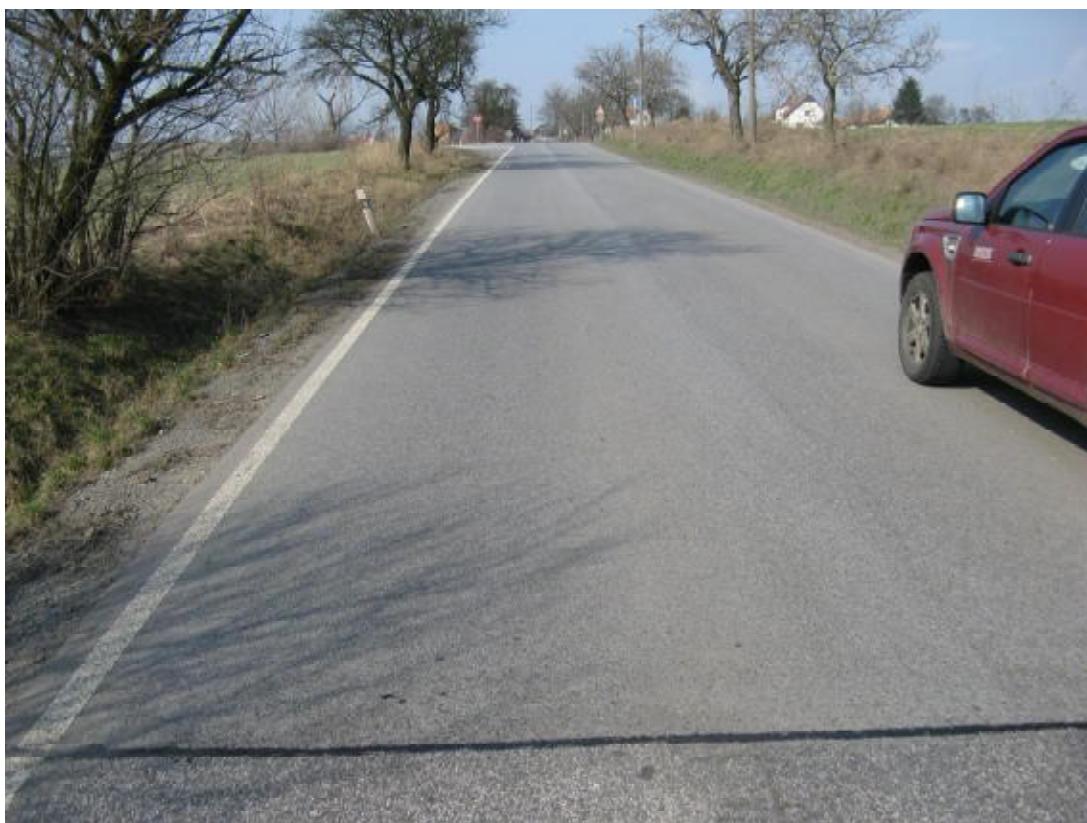
F94, km 7,550+  
Změna povrchu před okružní křižovatkou se silnicí II/308.
