Celková oprava střechy včetně klempířských prvků - PD -č. akce SM/13/331

E.1.2 – Stavebně konstrukční část

Gymnázium a Střední odborná škola Hostinné

Zakázkové číslo: 1627/14

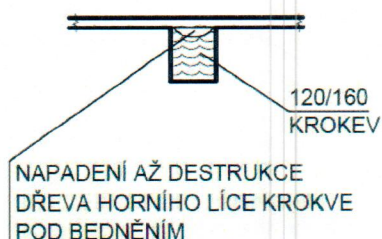
Je nutno upozornit, že vedle poruch viditelných existuje nebezpečí, že v části nad zhlavím

krokví bude poškozen i bez rozkrutí bednění neviditelný povrch krokve na styku s bedněním, kdy v podobných případech často dochází k destrukci části dřevní hmoty horního povrchu krokve a vytvoření mělkého korýtko na tomto povrchu (viz. ovrázek).

PODEZŘENÍ NA NAPADENÍ HORNÍHO LÍCE KROKVE VE ZHLAVÍ POD BEDNĚNÍM

Navržena je kompletní výměna střešní krytiny včetně bednění. Po odstranění bednění bude celá konstrukce krovu řádně prozkoumána a budou případně navržena nezbytná řešení k zajištění nosné funkce krovu. V rámci tohoto průzkumu bude zhodnocen i stav krokví v místě s výše popsaným nebezpečím vzniku korýtek na horním povrchu.

Nevyhovující části budou opraveny a to buď opravou pomocí přílozek nebo výměnou částí prvků, v krajním případě výměnou celých prvků. V případě výměn budou použity vždy prvky stejných průřezů jako ve stávajícím stavu. Všechny případné výměny budou prováděny pomocí oboustranných dřevěných přílozek připojených pomocí ocelových svorníků nebo stavebních hřebíků ke zdravým částem prvků. Průřezy přílozek budou odpovídat průřezům sanovaných prvků, délkové přesahy přílozek a počet spojovacích prostředků bude nutné nadimenzovat případ od případu podle skutečností potřeby.
