# **Odborný posudek**

**Posouzení výskytu zvláště chráněných druhů  
rorýse obecného (*Apus apus*) a netopýrů (Chiroptera)  
v objektu Domova mládeže Střední školy oděvní,  
služeb a ekonomiky,**

**Lhota za Červeným Kostelcem č. p. 333**

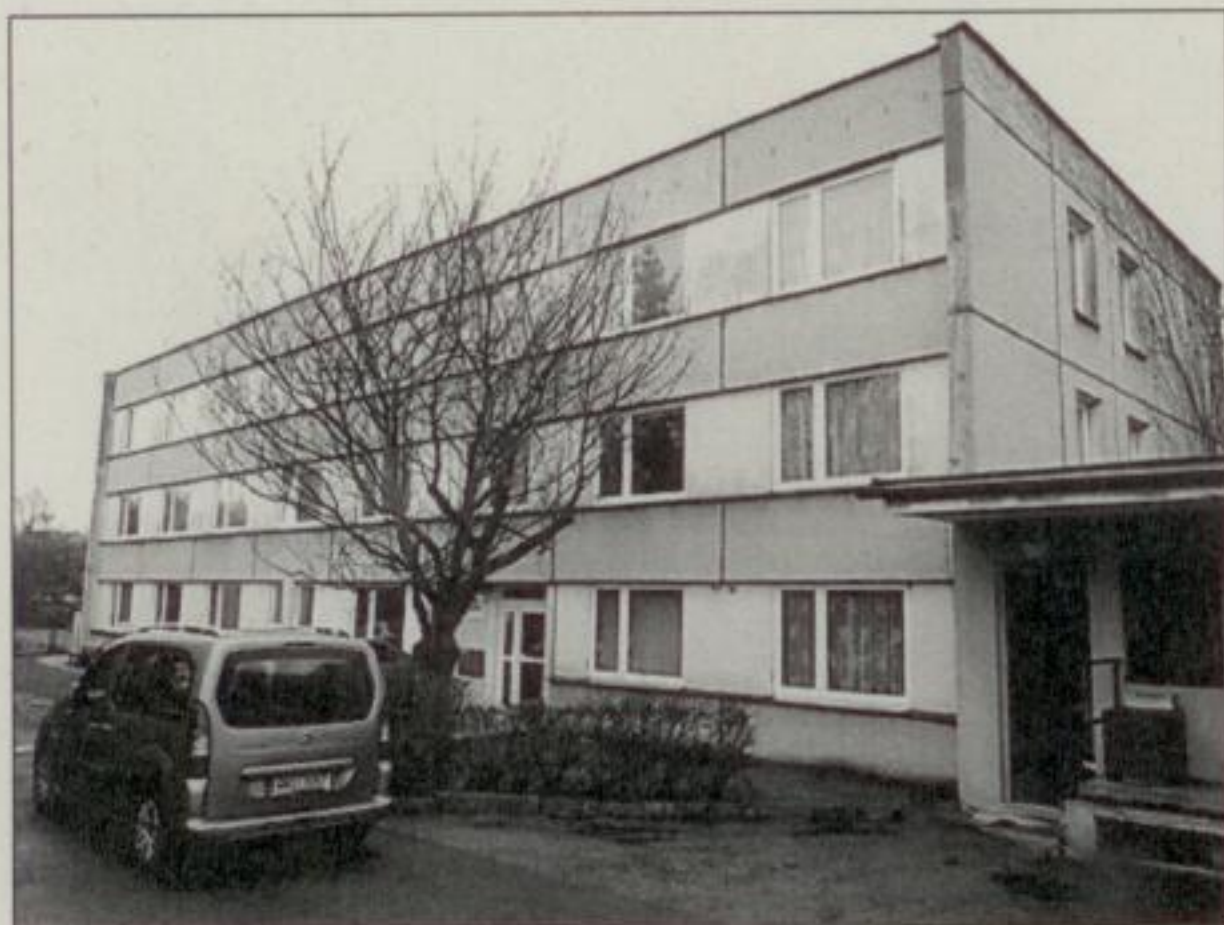
- Objekt Domova mládeže Střední školy oděvní, služeb a ekonomiky (dále jen „objekt“) ve Lhotě za Červeným Kostelcem č. p. 333 má 3 n. p. Soliterně stojící objekt s plochou střechou je situován do souvislé zástavby obce. Viz. 3.1 Fotodokumentace, foto č. 1 - 3. V rámci snížení energetické náročnosti objektu je plánováno zateplení obvodového pláště KZS a zateplení střešního pláště. Termín stavebních prací dosud nebyl pevně stanoven.

č. 1 Západní (vstupní) průčelí a jižní štít

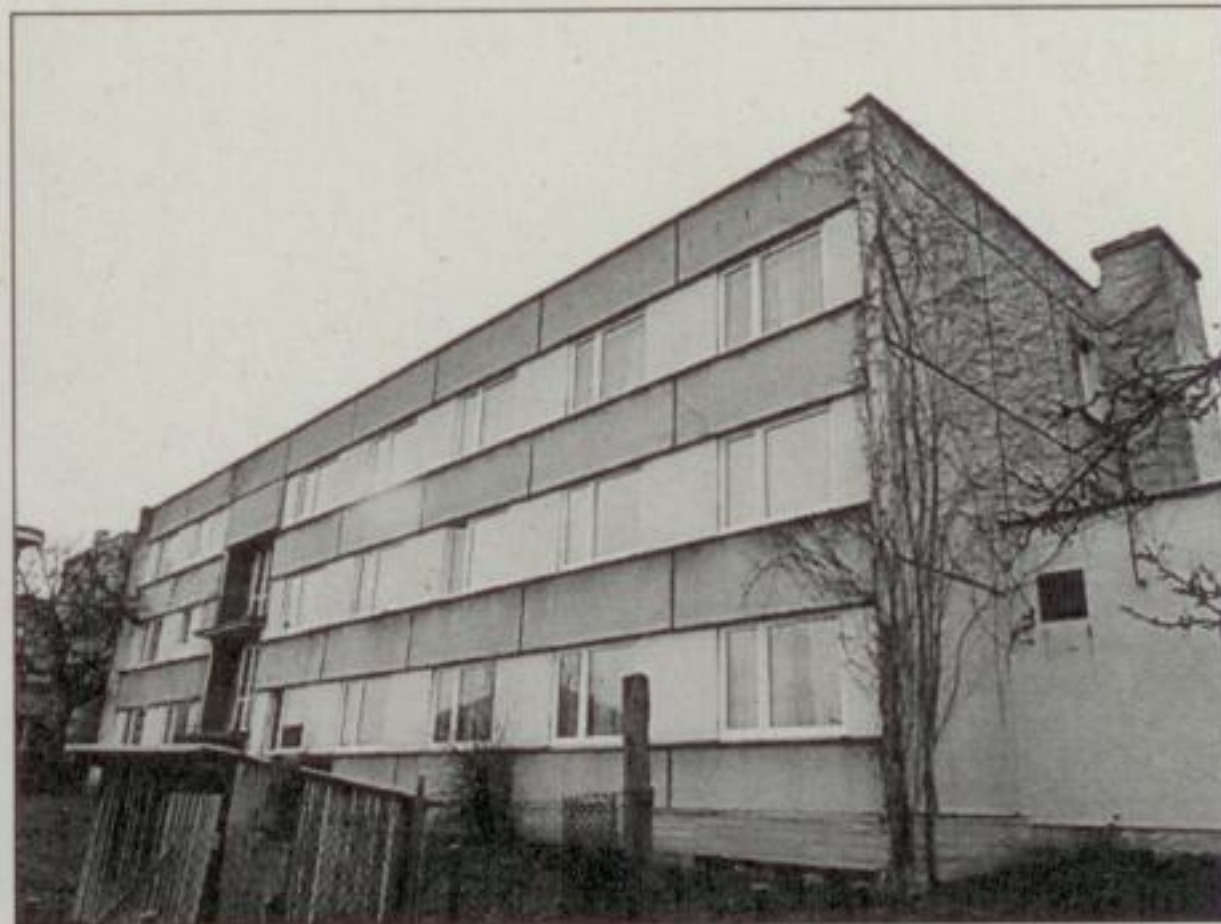
č. 2 Východní průčelí

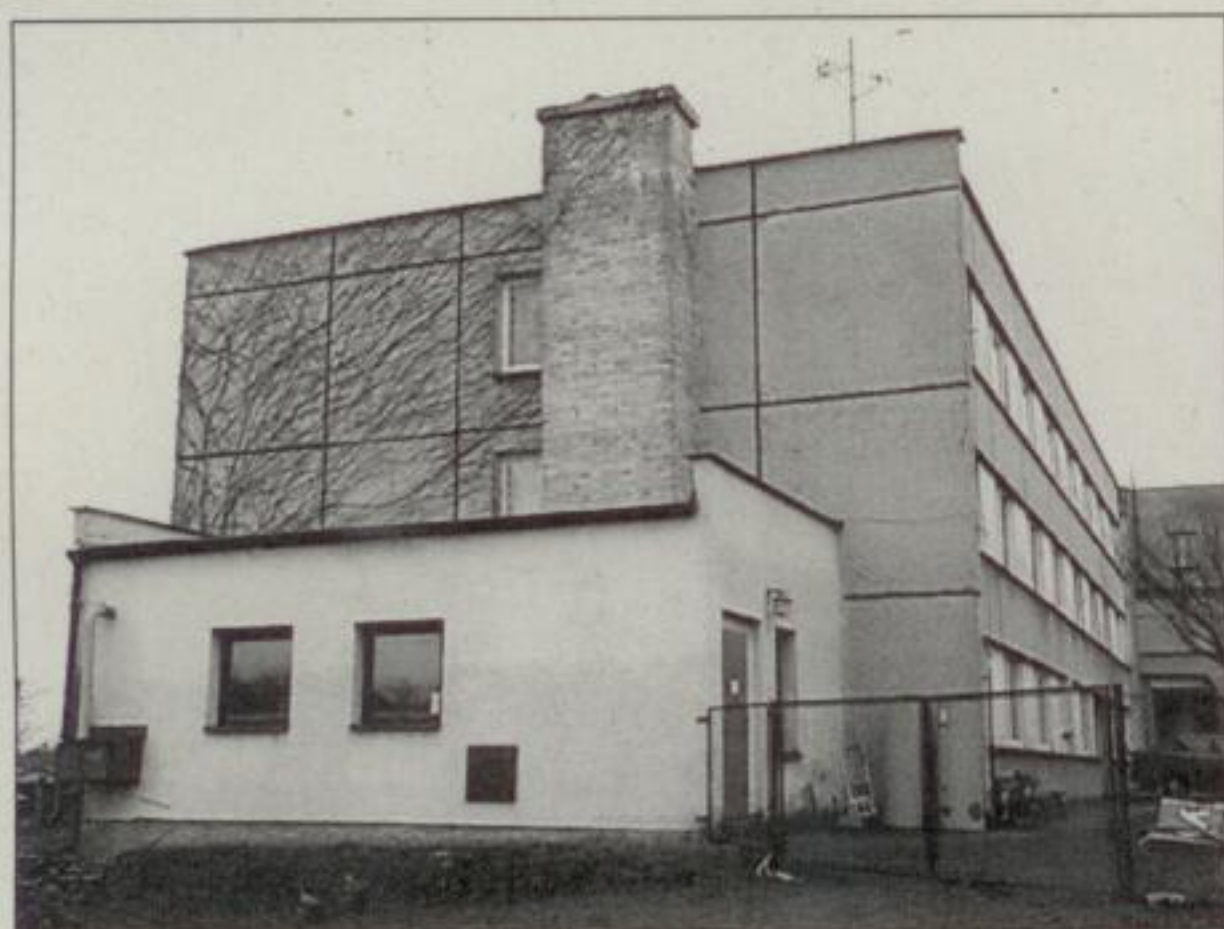
č. 3 Severní štít

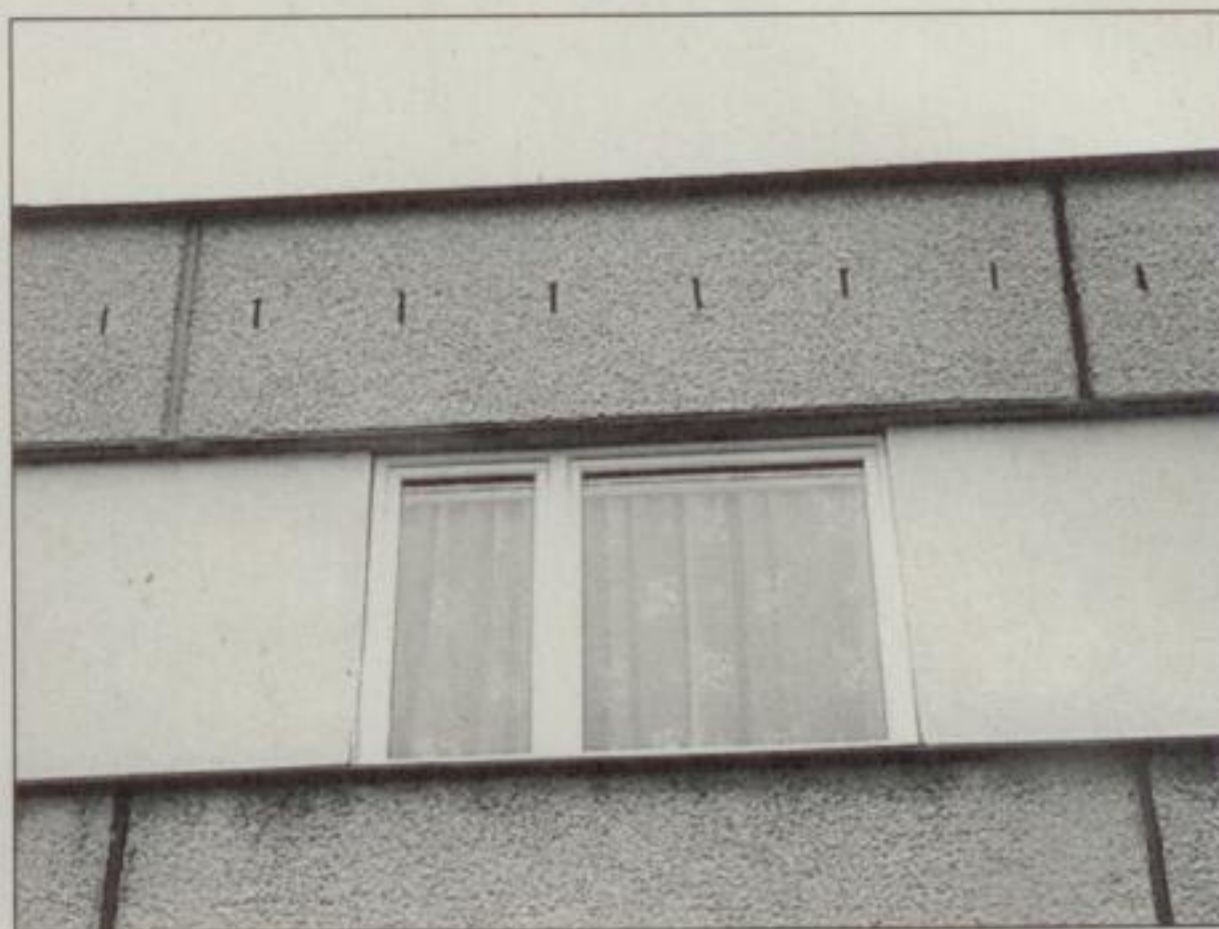
- V první fázi obhlídky byla provedena detailní **kontrola střešního pláště a podstřeší** objektu, které jsou nejčastějšími sídly ZCHD rorýse obecného a netopýřů na obdobném typu zástavby. Jednoplášťová střecha objektu je na průčelích odvětrávána vertikálně orientovanými ventilačními otvory (dále jen „VO“) o rozměrech 10 – 14 (š) x 110 (v) mm, umístěných v atikových panelech tl. 250 mm. Viz. 3.1 Fotodokumentace, foto č. 4. Distribuce VO na objektu je následující (první číslo představuje celkový počet VO, číslo za prvním lomítkem počet úkrytů netopýřů a číslo za druhým lomítkem počet hnízdišť rorýse obecného):

č. 4 Detail atiky s VO

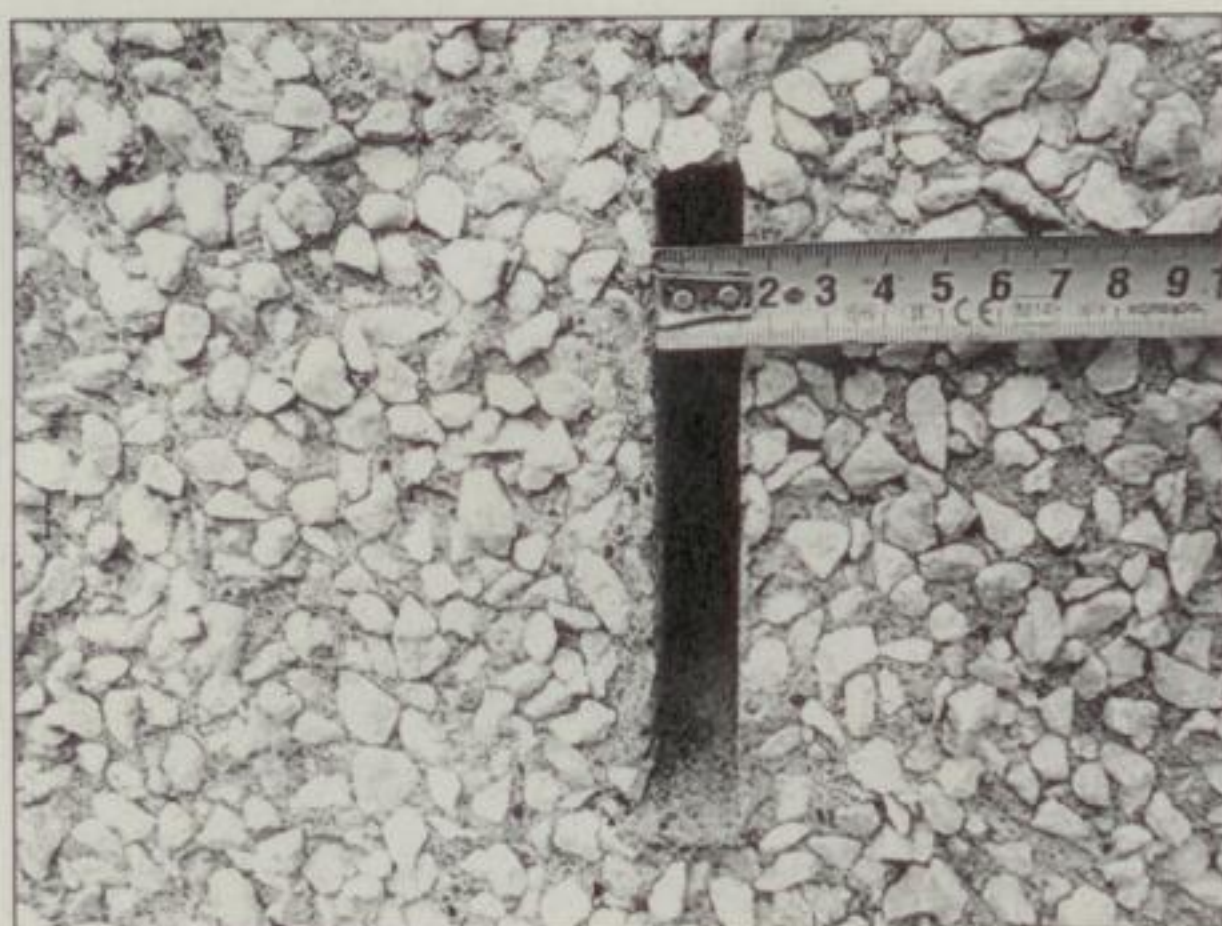
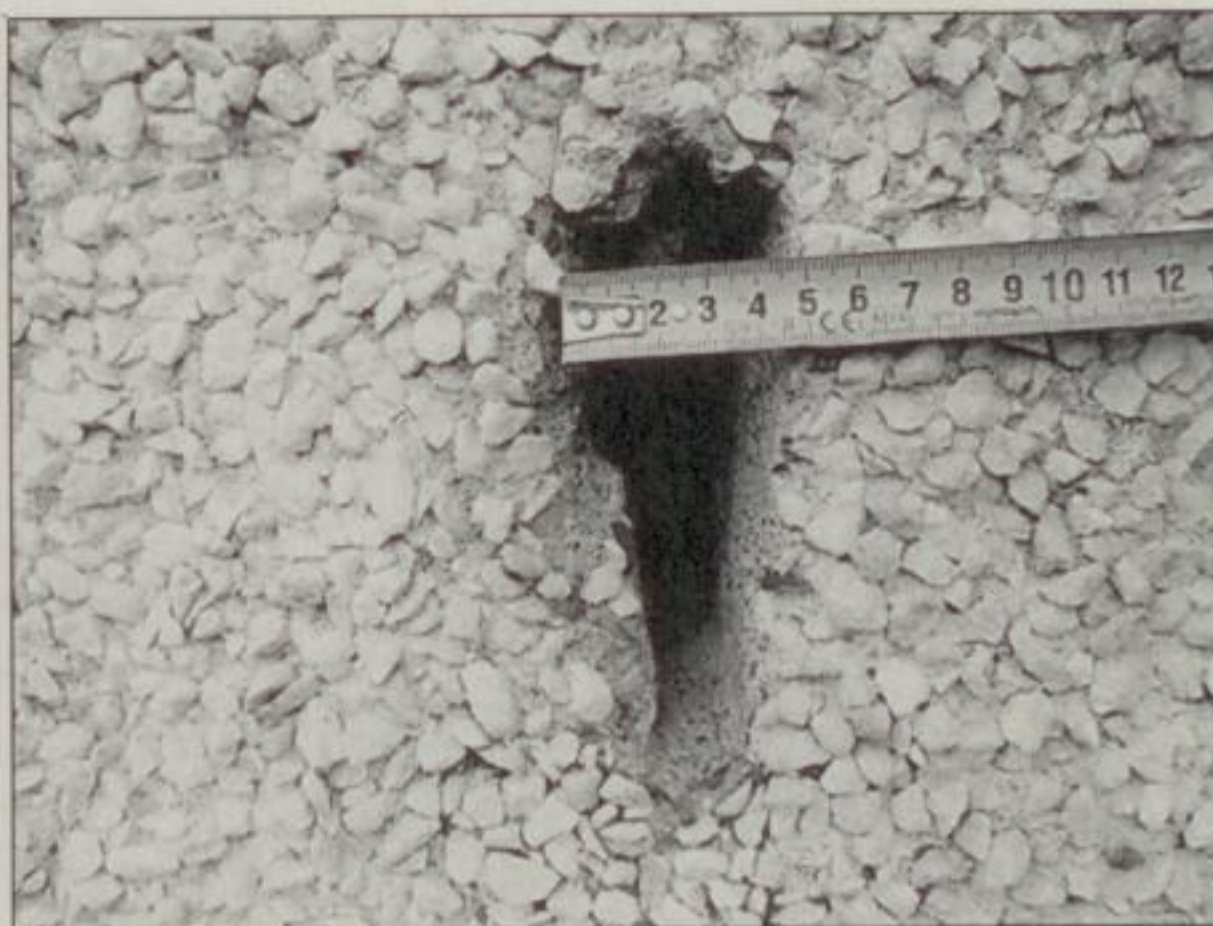
- Většina VO je volně průchozích a navazují na větrací kanálky ve struktuře jednoplášťové konstrukce střechy objektu. Viz. 3.1 Fotodokumentace, foto č. 5. Část VO na západním průčelí je z vnitřní strany zaslepena. VO jsou příliš úzké a stávají se tak pro synantropní živočichy nepřekonatelnou překážkou. Pouze v 1 případě byl zjištěn VO, díky poškození zvětšený na šířku 35 mm. Viz. 3.1 Fotodokumentace, foto č. 6. Byla provedena endoskopická kontrola volně průchozích VO, během níž **nebyly pobytové stopy ZCHD rorýse obecného ani netopýřů v podstřeší objektu zjištěny. Pro sídla těchto ZCHD zde nejsou vytvořeny vhodné podmínky.**

č. 5 – 6 Detaily standardního a poškozeného VO

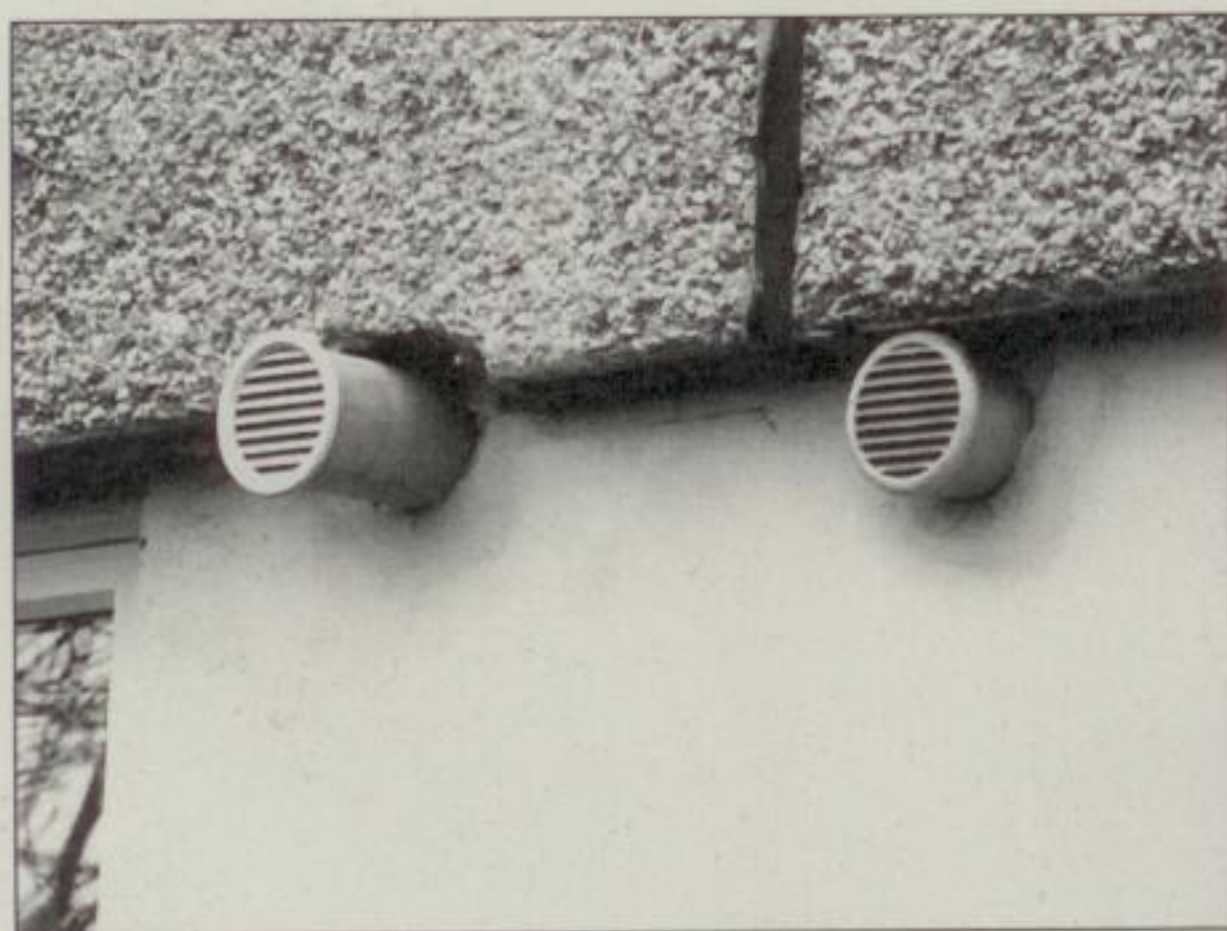
- Kromě oken se na západním průčelí objektu nacházejí 3 VO, odvětrávající interiéry objektu. VO jsou na vnější straně opatřeny plastovými lamelovými mřížkami, které jsou pro synantropní živočichy nepřekonatelnou překážkou. Viz. 3.1 Fotodokumentace, foto č. 7ž.

č. 7 Detail VO v obvodovém plášti

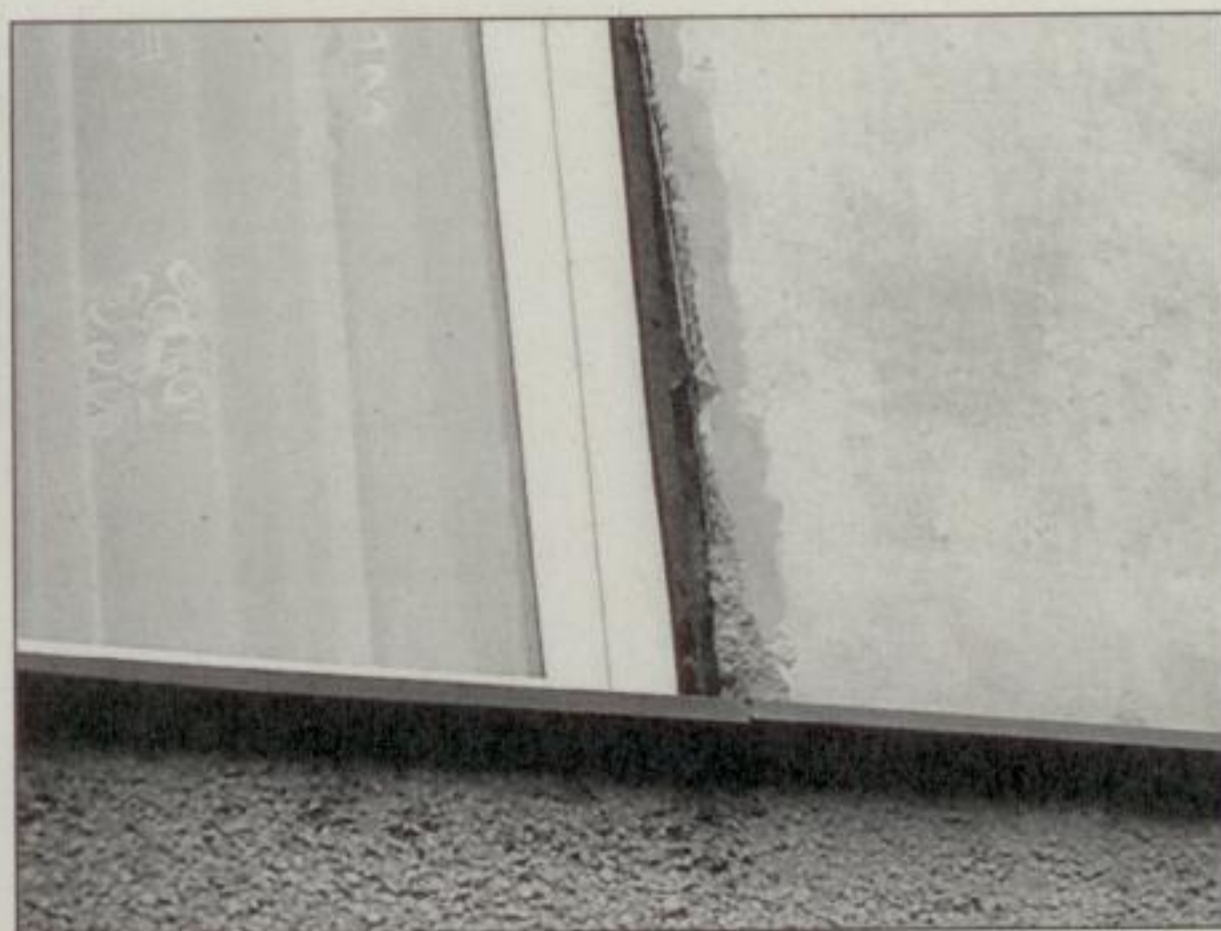
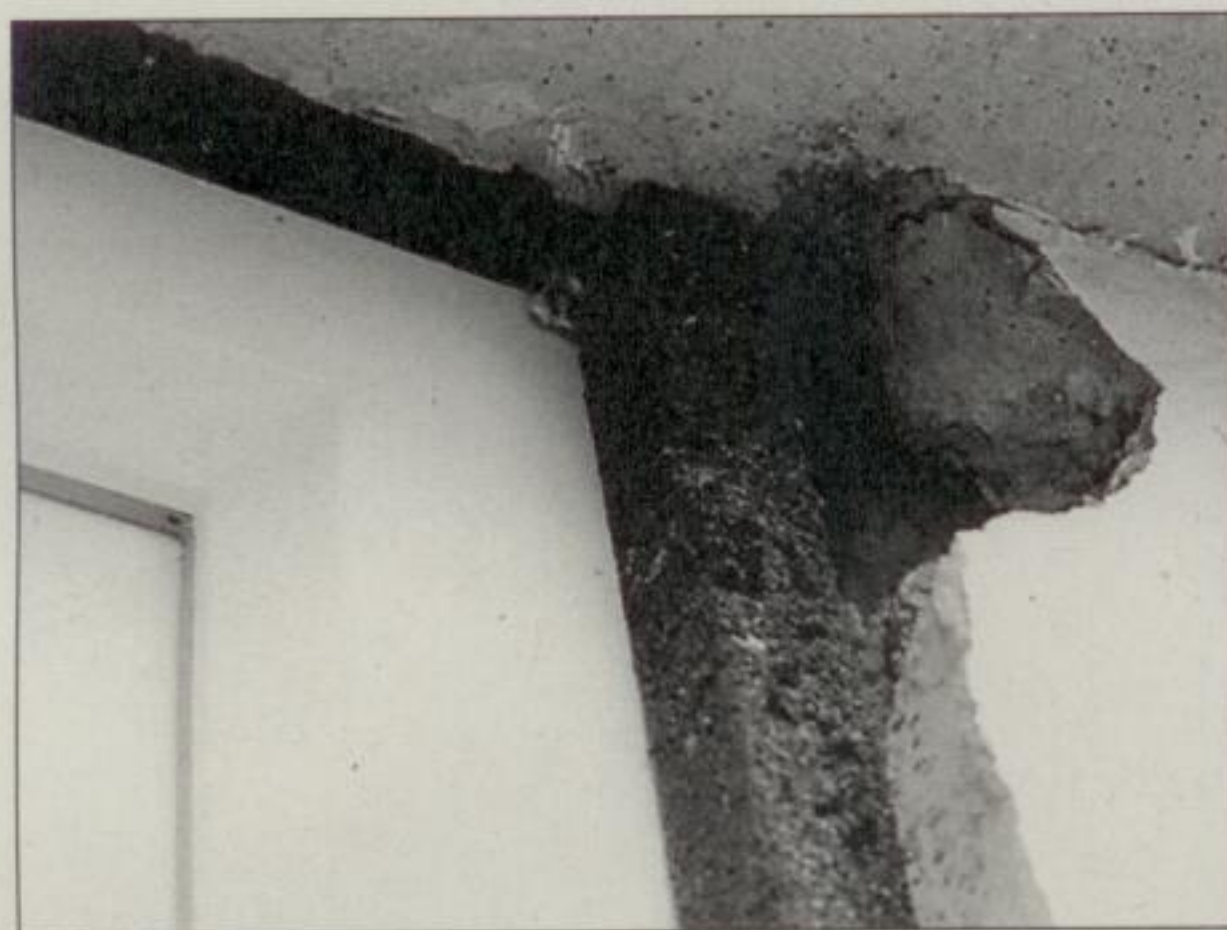
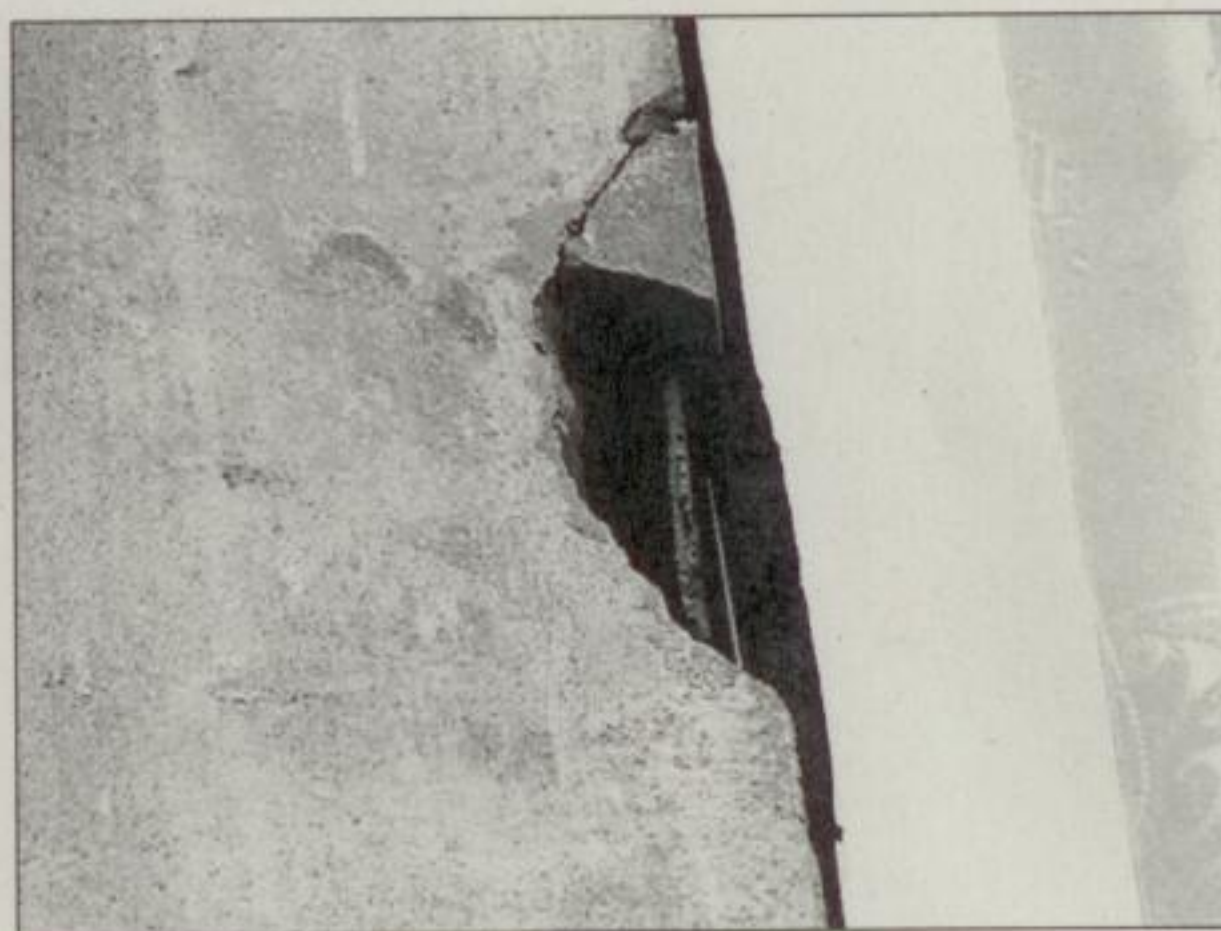
- Štěrbiny a otvory vzniklé po výměně oken jsou vyplněny černými molitanovými vložkami, popřípadě zapěněny PUR pěnou. Viz. 3.1 Fotodokumentace, foto č. 8 - 10.

č. 8 - 10 Detaily utěsnění štěrbin okolo rámu oken

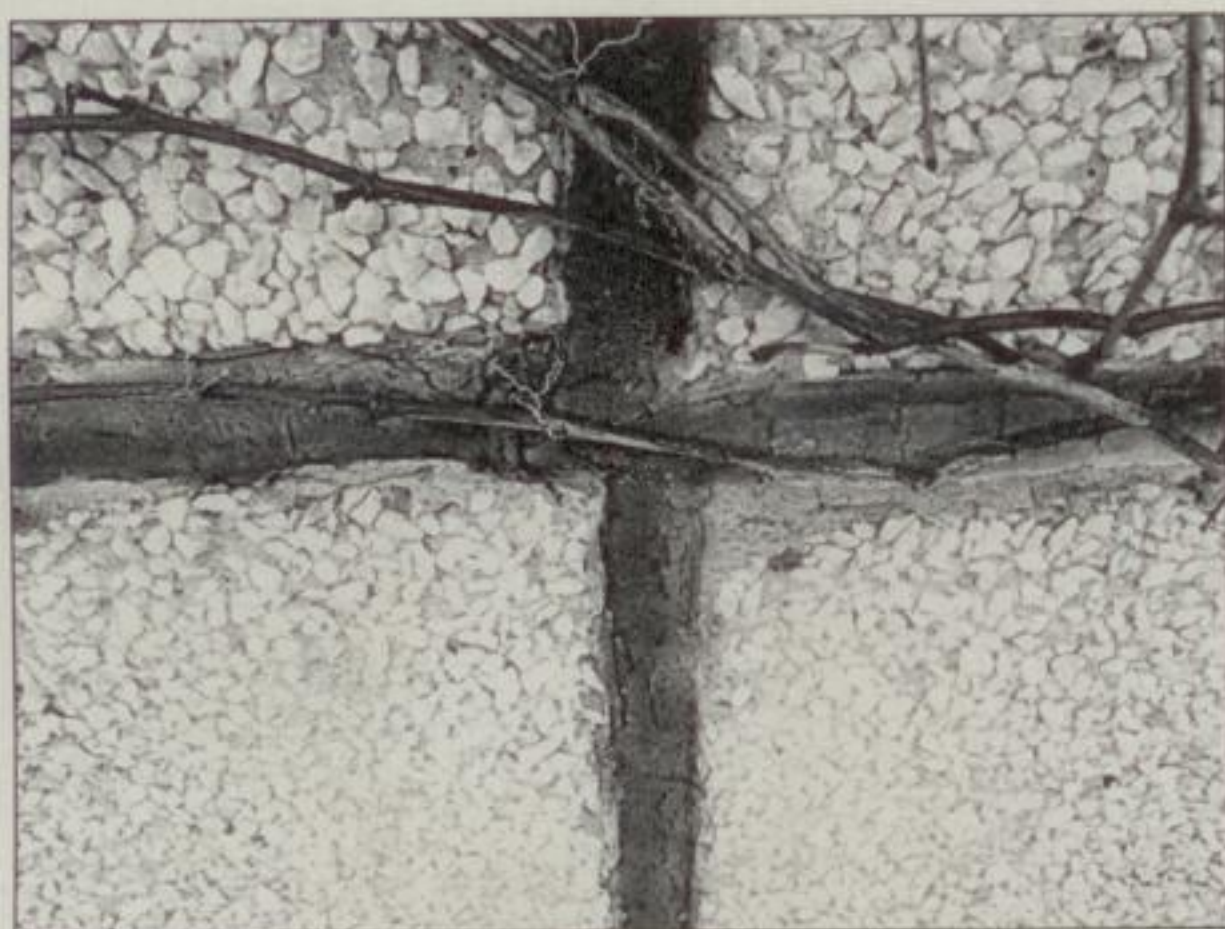
- V další fázi průzkumu byl prověřován **obvodový plášť** obou pavilonů.
- Obvodový plášť objektu tvoří fasádní panely. Spáry mezi nimi jsou vyplněny spárovací hmotou. Viz. 3.1 Fotodokumentace, foto č. 11. Parapety oken jsou protaženy na celou šíři průčelí. Viz. 3.1 Fotodokumentace, foto č. 1 – 2, 4, 8.

č. 11 Detail spár mezi panely
