# **Odborný posudek**

**výskytu zvláště chráněných druhů**

**v objektu SÚS Královéhradeckého kraje a. s.,**

**Do Končin č. p. 396, Jaroměř**

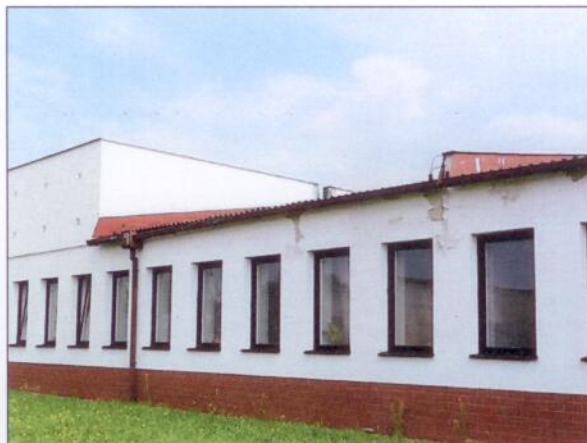
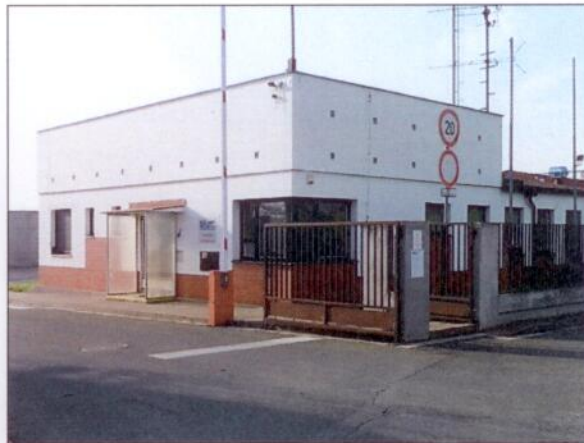
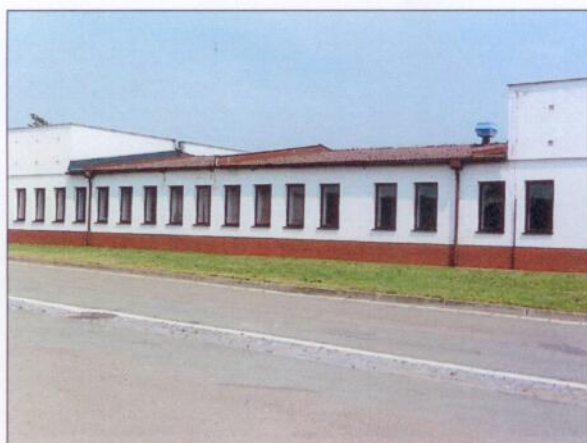
- V první fázi průzkumu byla provedena detailní kontrola **střešního pláště** objektu. Sedlová střecha objektu má dřevěnou konstrukci a je řešena jako nevětraná. Omezený prostor podstřeší je z vnějšího prostředí nedostupný. Viz 3.1 Fotodokumentace, foto č. 1, 3 - 4. Plochá jednoplášťová střecha okrajových partií s 1 zvýšeným n. p. je v prostoru atiky odvětrávána ventilačními otvory (dále jen „VO“) čtvercového tvaru o rozměrech 150 x 150 mm, umístěnými v jedné (štitové stěny), resp. ve dvou řadách (průčelí). Viz 3.1 Fotodokumentace, foto č. 6 - 7. Všechny VO jsou na vnější straně opatřeny plastovými mřížkami, které jsou pro synantropní živočichy nepřekonatelnou překážkou. Viz 3.1 Fotodokumentace, foto č. 7.

č.1 - 3 Pohled na objekt od severovýchodu

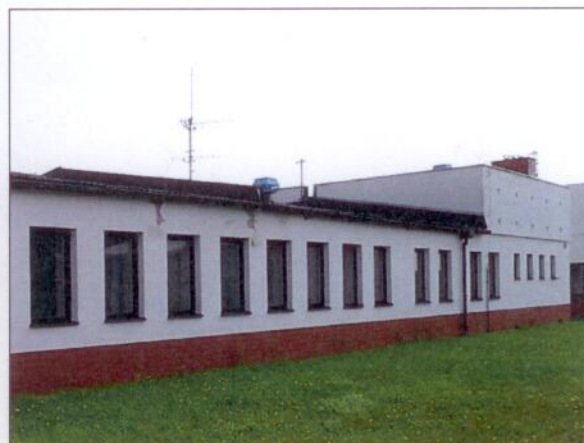
- Okna a okenní parapety těsně přiléhají ke zdivu, nebyla zjištěna žádná rozsáhlejší poškození. Viz 3.1 Fotodokumentace, foto č. 1, 4. Kromě oken se v obvodovém plášti na severozápadní fasádě společenského střediska nacházejí 2 VO, odvětrávající kotle. Oba VO jsou na vnější straně opatřeny plastovými krycími koši, které jsou pro synantropní živočichy nepřekonatelnou překážkou. Viz 3.1 Fotodokumentace, foto č. 8.

č. 4 Jihozápadní průčelí objektu

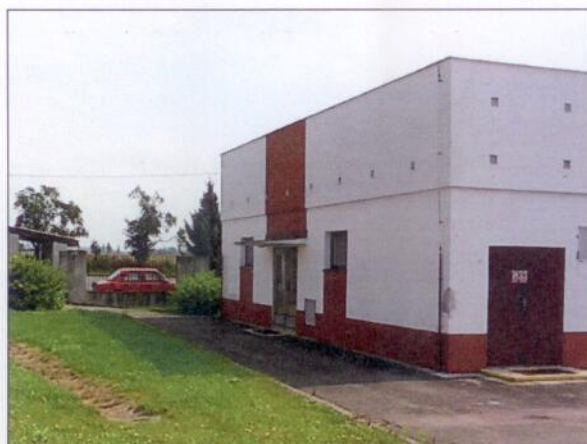
č. 5 Severozápadní štítová stěna

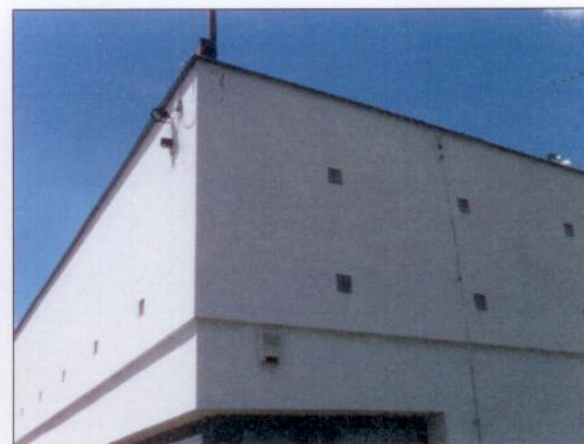
č. 6 – 7 Detaily atiky s VO

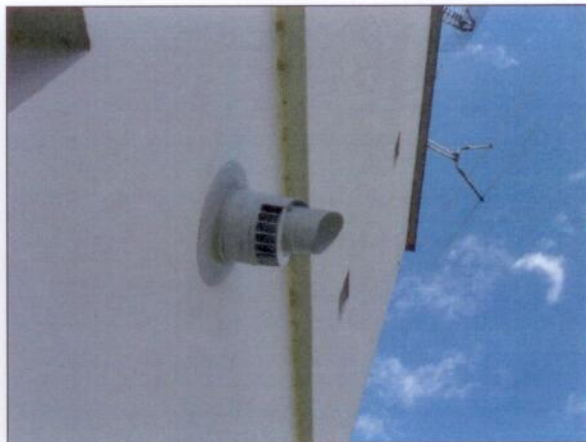
č. 8 Detail odvětrání lokálního topeniště
