# **Stanovisko**

**ke hnízdnímu výskytu rorýse obecného (*Apus apus*)**

**na objektu tělocvičny v areálu VOŠ a SPŠ stavební**

**Náchod**

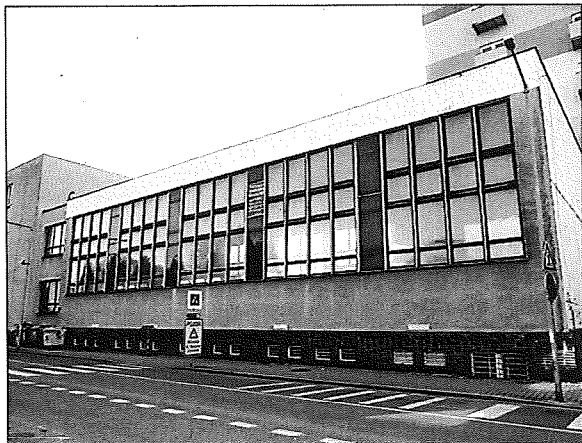
č.1 Pohled na objekt od severozápadu

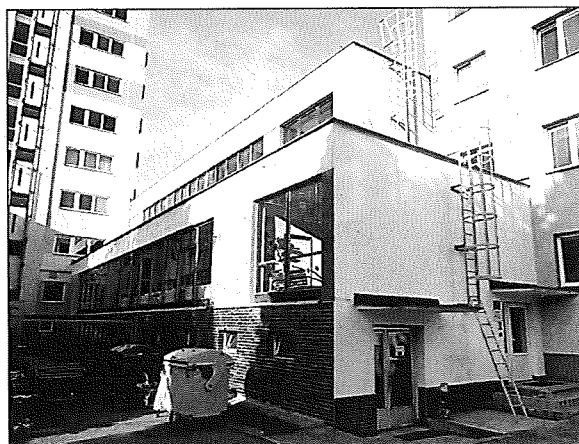
č. 2 Objekt od jihovýchodu

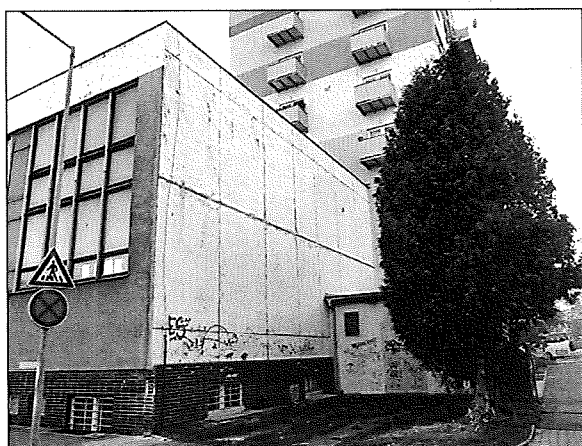
č. 3 Jihozápadní štít objektu

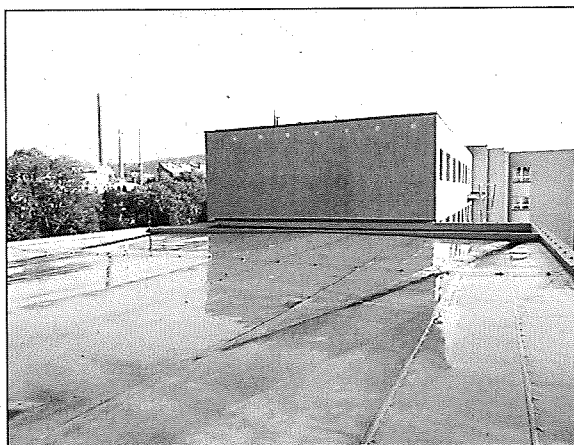
- V první fázi průzkumu byla provedena kontrola střešního pláště objektu. Viz. 3.1 Fotodokumentace, foto č. 4. Střešní plášť těsně přiléhá k atice, díky konstrukci střechy objekt nemá žádné ventilační otvory ani štěrby. Viz. 3.1 Fotodokumentace, foto č. 5. V rohových partiích a v místech spojení se sousedními objekty jsou pouze malé štěrby a polodutiny, jejichž detailní kontrolou bylo zjištěno, že neposkytují synantropním živočichům vhodné úkryty. Viz. 3.1 Fotodokumentace, foto č. 6 - 7. **Pobytové stopy ZCHD rorýse obecného ani netopýrů nebyly v prostoru střechy a podstřeší zjištěny.**

č. 4 Pohled na plochou střechu objektu.

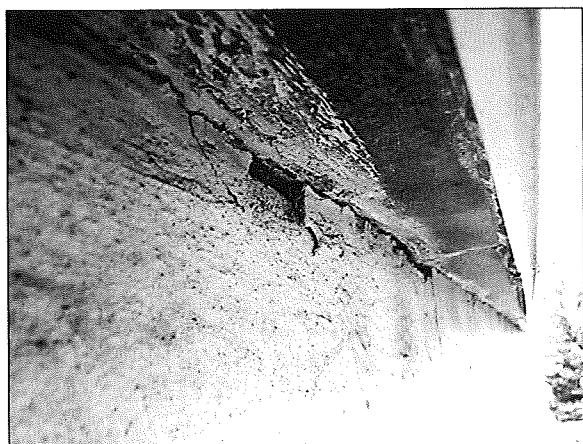
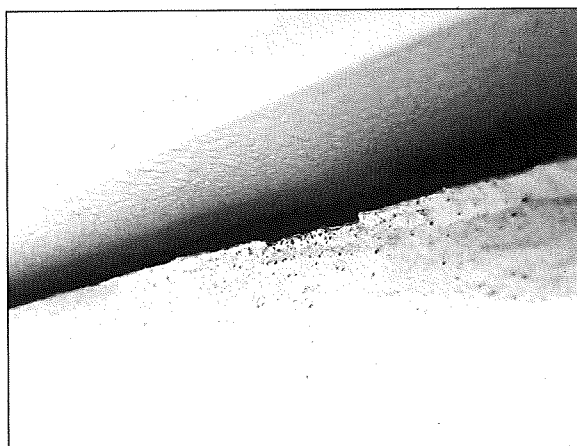
č. 5 – 7 Detaily spojení střešního pláště s atikou

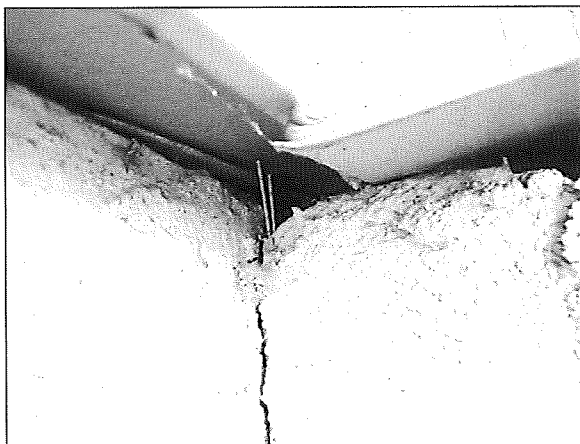
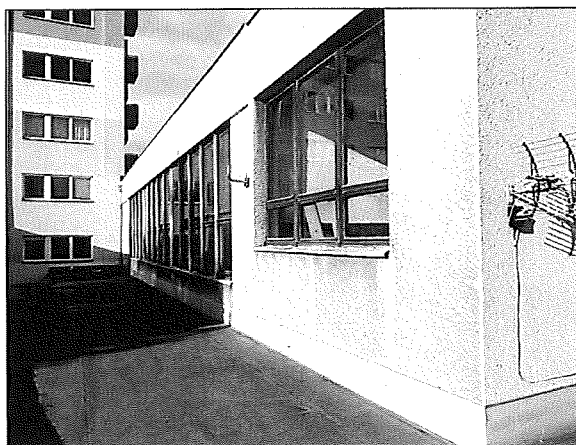
- Následně byla provedena kontrola výplní otvorů. Kovové rámy oken těsně přiléhají ke zdivu, nebyla zjištěna žádná poškození. Viz. 3.1 Fotodokumentace, foto č. 8 - 11. Parapety pod okny těsně přiléhají ke zdivu, nebyla zjištěna žádná poškození. Viz. 3.1 Fotodokumentace, foto č. 12.

č. 8 Výplně otvorů na jihovýchodním průčelí objektu

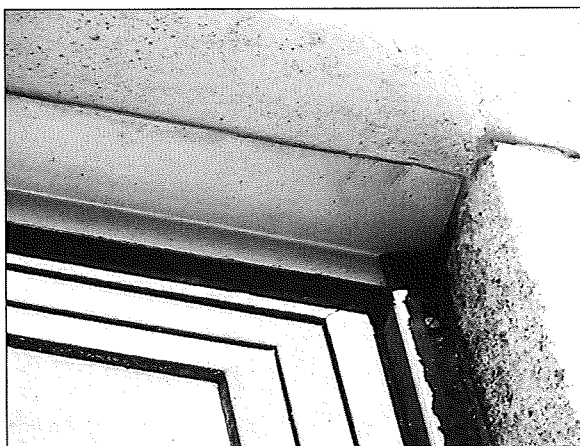
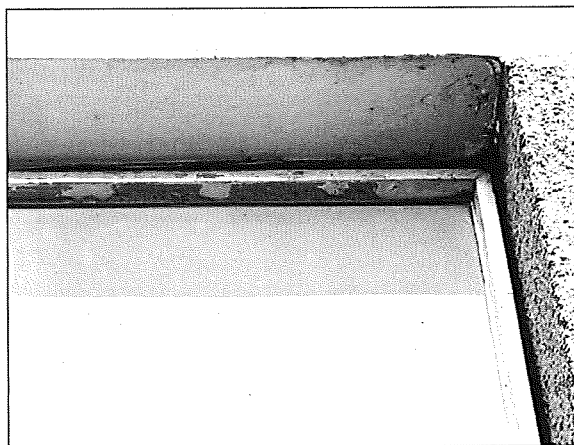
č. 9 – 11 Detaily okenních nik a rámců oken na obou průčelích objektu

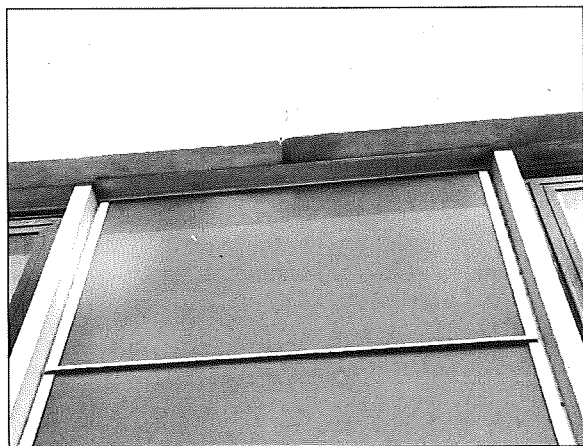
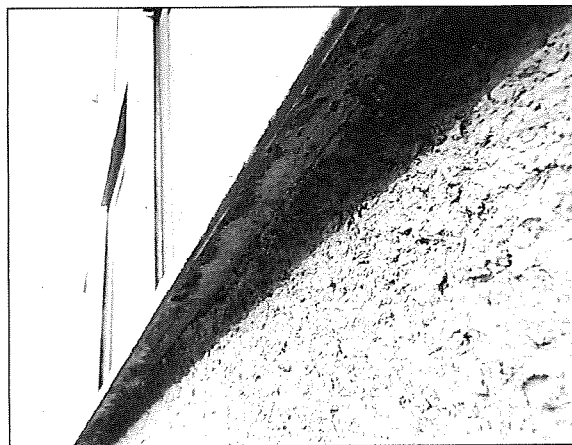
č. 12 Detail spojení okenního parapetu se zdívem

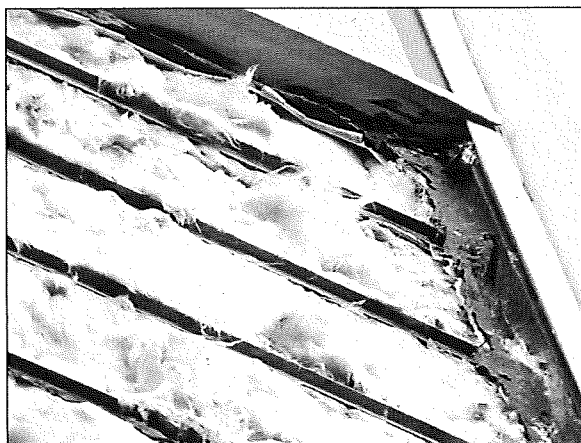
č. 13 Chybějící výplň Boletického panelu

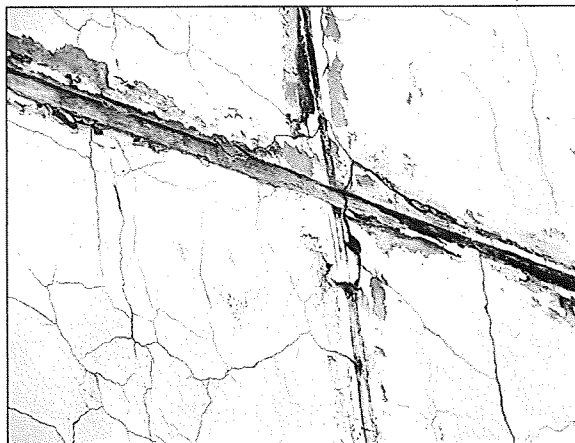
- Závěrem byla provedena detailní prohlídka obvodového pláště objektu. V obvodovém plášti objektu se kromě oken nenacházejí žádné další otvory. Spáry mezi panely na jihozápadním štítu objektu jsou kompletně vyplněny spárovací hmotou. Viz. 3.1 Fotodokumentace, foto č. 14. Fasáda na obou průčelích a na severovýchodním štítu objektu je bez větších poškození. Viz. 3.1 Fotodokumentace, foto č. 1, 2, 8, 16. Na severozápadním průčelí chybí jedna výplň Boletického panelu. V prostoru chybějící výplně nebyly zjištěny žádné pobytové stopy ZCHD synantropních živočichů. Viz. 3.1 Fotodokumentace, foto č. 13. V místech spojení se sousedním zatepleným objektem domova mládeže jsou vzniklé štěrby překryty perlinkou. Viz. 3.1 Fotodokumentace, foto č. 15.

č. 14 Detail spár mezi panely, jihozápadní štít objektu

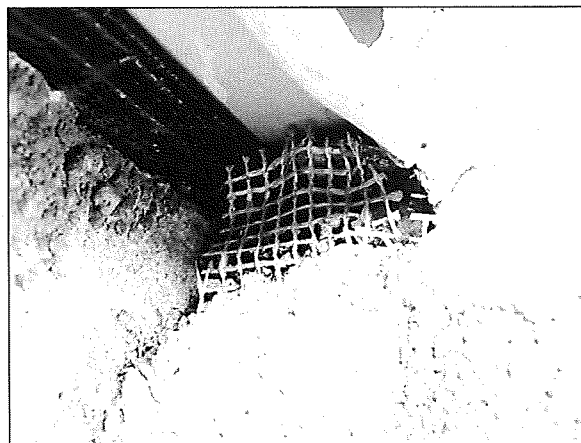
č. 15 Spojení objektu se sousedním objektem  
domova mládeže

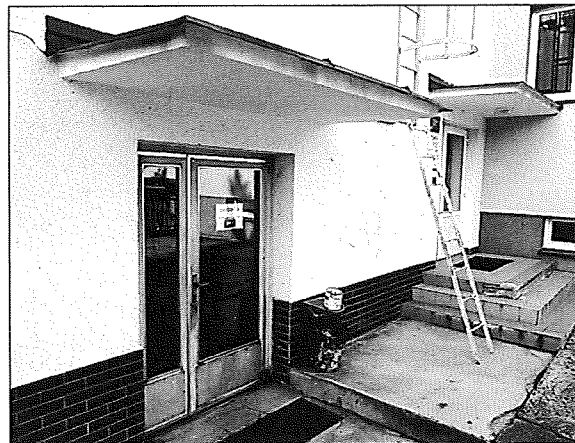
č. 16 Pohled na vchod do objektu,  
severovýchodní štít
