**Datum prohlídky:** 24.09.2011**Provedl:** Ing. Pavel Hruža

**Přítomni:** Marie Zlatníková - technik**Směr popisu:** ZLEVA DOPRAVA VE SMĚRU STANIČENÍ**A. IDENTIFIKAČNÍ ÚDAJE:****Název objektu:** ČERNILOV  
přes Librantický p.**Okres:** Hradec Králové**Rok postavení:** 1982**Liniové staničení [km]:** 5.890**Číslo úseku:****Úsekové staničení [km]:** 1.660**B. DIAGNOSTICKÉ ZJIŠTĚNÍ****Základy mostních podpěr a křídel, zemní těleso -**

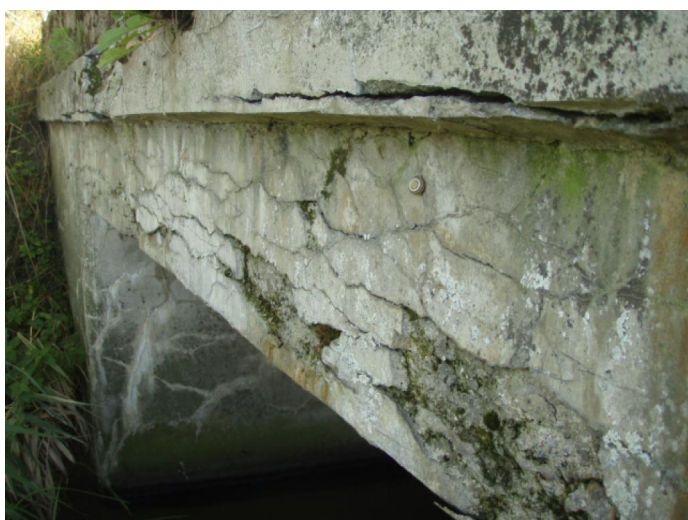
- degradovaný beton do hloubky až 8 cm spodní hrany desky NK na konci mostu vlevo
- nepravidelné podélné trhliny a porušený povrch betonu původní desky NK vlevo
- rozpadlý a hloubkově popraskaný povrch boku NK zejména na levé straně mostu
- obnažená a zkorodovaná nosná výztuž v podhledu přistavěné části nosné konstrukce po pravé straně mostu (nedohutněný beton)

popraskaný povrch betonu boku levé strany mostu

Sanovat podhled a boky nosné konstrukce (po předchozím odřezání nosné výztuže) včetně sanace levého křídla a říms po obou stranách mostu. Provést silovou injektáž podélných trhlin nosné konstrukce.

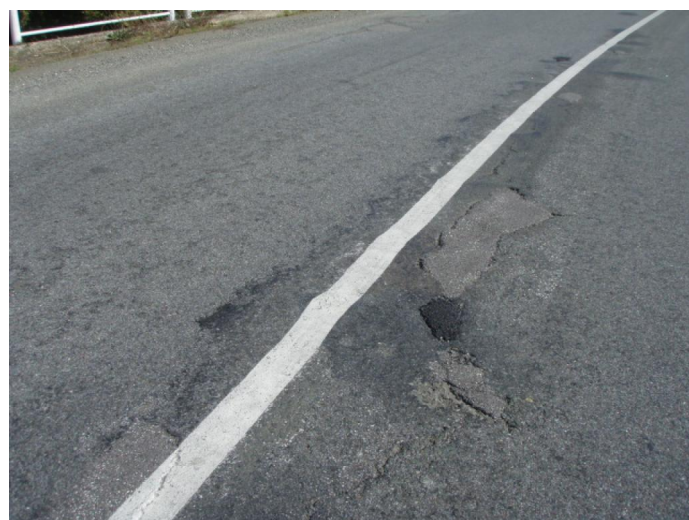
- lokální ( částečně opravené ) výtluky ve vozovce cca v ose mostu
- navýšené živичné vrstvy na mostním objektu (niveleta vozovky po levé straně mostu je v úrovni horní plochy římsy vlevo)
- huminózní zemina a vegetace po obou stranách vozovky

opravené výtluky vozovky na mostě

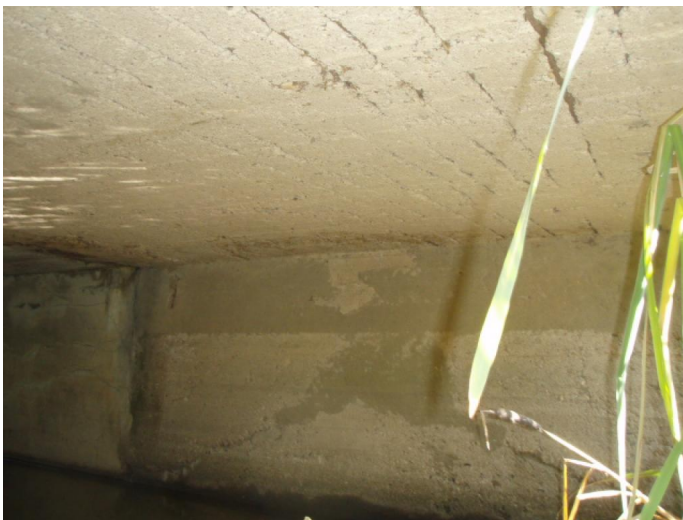
obnažená výztuž nosné konstrukce v pohledu pravé strany mostu

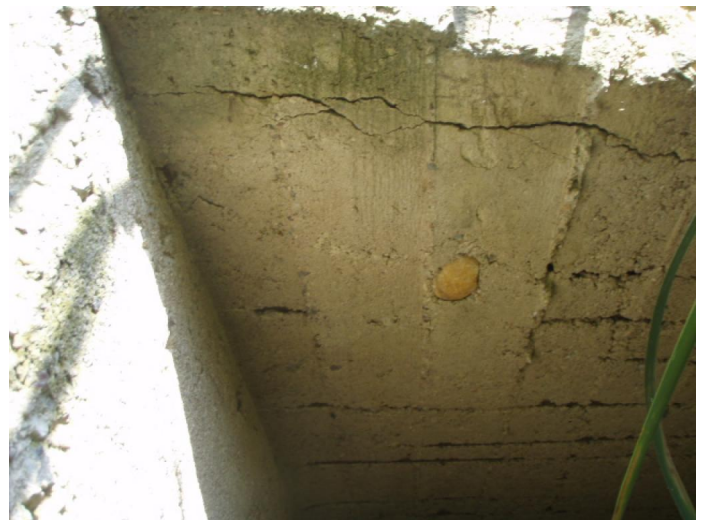
detail popraskaného betonu a obnažené výztuže v pohledu nosné konstrukce po pravé straně mostu

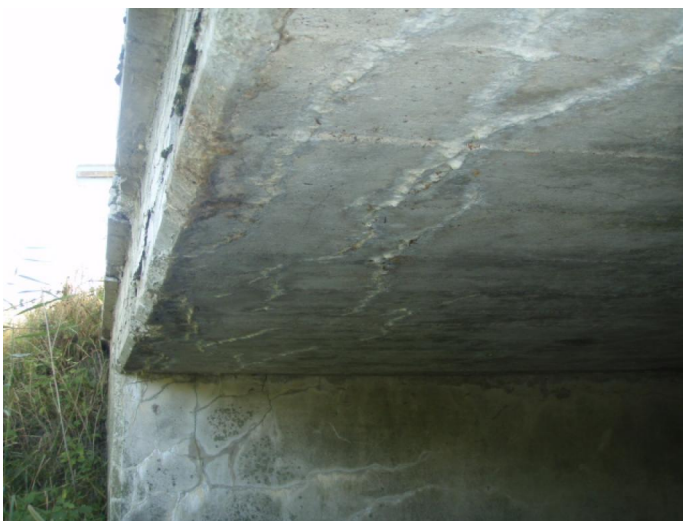
- zvodnělé nepravidelné povrchové trhliny na čelní zdi původní opěry na konci mostu vlevo
- lokálně vápenné inkrustace v horní části čelní zdi opěry na začátku mostu vlevo (v okolí levé hrany)
- zvodnělá svislá trhlina v místě napojení staré a nové části opěry na konci mostu

popraskaný a zvodnělý povrch betonu v pohledu mostovky a opěry po levé straně na konci mostu

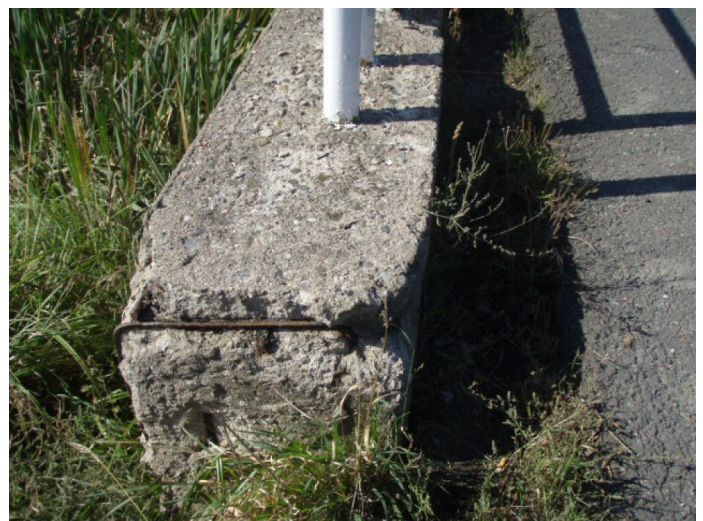
- vodorovná trhlina šířky až 2 cm v boku římsy po levé straně mostu
- lokálně vodorovné trhliny (zejména na levé straně) a hloubkově porušený beton boku římsy po obou stranách mostu
- obnažená ocelová výztuž a hloubkově rozpadlá část římsy na konci mostu vpravo
- zkorodované ocelové okapničky na obou římsách v celé jejich délce

poškozený beton a obnažená výztuž římsy
