Stupná – sesuv na parcele 102/5 – IG posouzení – 1. strana

Dle požadavku projekční kanceláře Projekt servis Jičín, s.r.o. jsem provedl inženýrsko-geologické posouzení lokálního plošného sesuvu v obci Stupná, která leží podél komunikace spojující Vidochov a Bělou u Pecky. Lokalizace předmětného sesuvu ve Stupné plyne z výseku mapy ČR převzaté z portálu Mapy.cz:

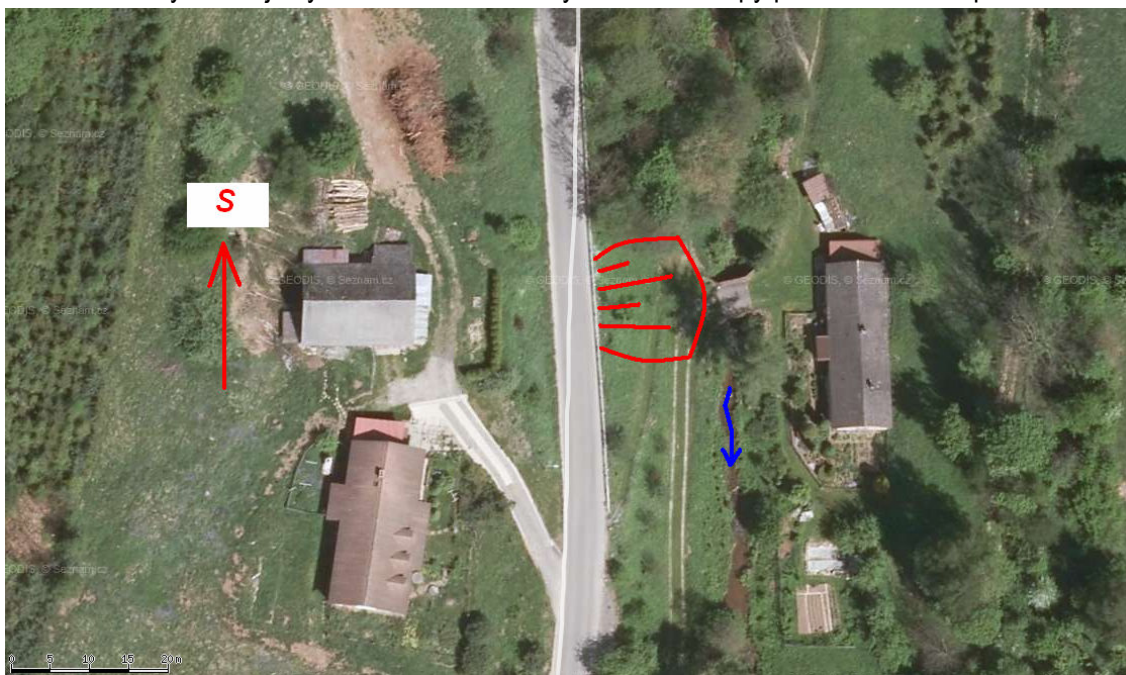
Samotný sesuv je vyznačen červeně na výseku z fotomapy převzaté z téhož portálu:

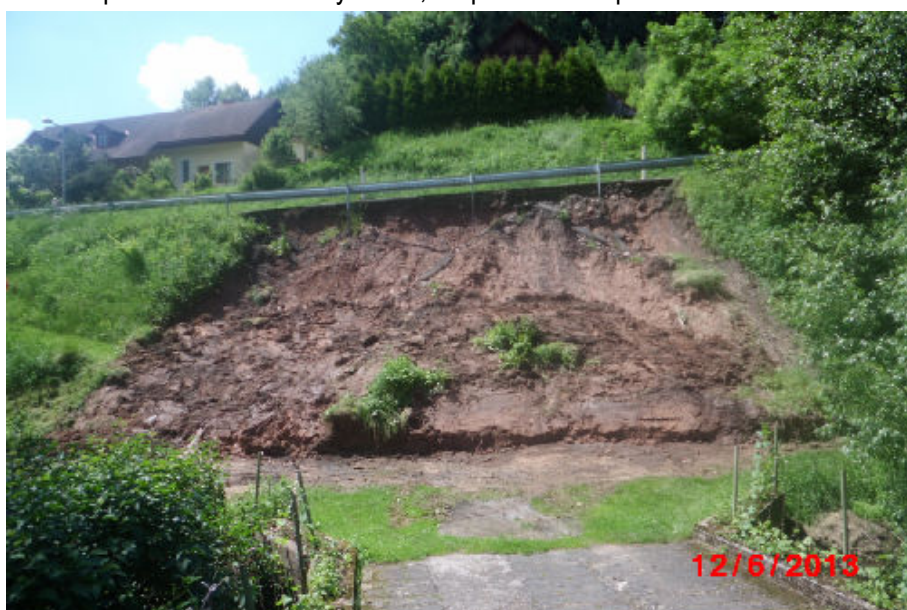
pohled na sesuv z východu, resp. od mostu přes říčku Zlatnici

Svahovou deformaci ve Stupné vyvolala kombinace různých příčin, přičemž pověstnou „poslední kapkou“ byly přívalové srážky na počátku června 2013. Při mém terénním šetření ve druhé polovině června bylo zřejmé, že přesně v místě sesuvu byla asfaltová komunikace, pod kterou došlo k sesuvu, již dávno před tím narušena podélnými trhlinami, které byly v rámci oprav zalévány asfaltem.

Finálním spouštěcím momentem lokálního plošného sesuvu byly silné deště na počátku června 2013, kdy valící se povrchová voda po asfaltu komunikace přetekla v předmětném místě, kde již byly zeminy vodou takřka nasyceny, na strmý svah, kde nebyl stabilizační kořenový systém dřevin, který by povrchové partie chránil tak jako severněji odtud, ale jen travní porost. Agrese proudící povrchové vody z komunikace byla taková, že svým erozním účinkem narušila těleso méně stabilního (viz výše) násypu, což v konečném důsledku znamenalo ztekucení jemnozrnných zemin, vznik smykové plochy, po které část násypu „sjela“ ke své patě, kde se vytvořilo akumulční čelo.

1) buď dočasná nebo úplná uzávěra komunikace, případně přinejmenším uzávěra východní poloviny, omezení tonáže - snížení dopravní zátěže, řízení semaforů ...

- 2) odvodňovací opatření na trase komunikace, tedy nikoli pouze v místě deformace (příkopy, propustky)
- 3) příčná odvodňovací žebra z drčeného kameniva frakce 63-125 mm (makadam, případně hrubší lomový kámen) v místě sesuvu po cca 3-4 m od sebe s tím, že zemní práce budou probíhat po částech resp. nejprve lichá žebra, pak sudá (1, 3, 5... – 2, 4, 6...) v návaznosti na podélné žebro v patě násypu, ze kterého bude voda odváděna do Zlatnice

- 4) tvorba nového násypu s tím, že není možné nejprve celoplošně odstranit akumulární čelo sesuvu, které má v současnosti funkci přítěžovací lavice, z čehož plyne, že zemní práce budou probíhat v návaznosti na odvodnění násypu resp. sesuvu také postupně. Násyp by měl být vrstevnatý (střídání různých frakcí drčeného kameniva – například 63-125, 32-63, 0-63 mm), měl by mít jak odvodňovací, tak i stabilizační funkci, bude prostřednictvím zámků zapuštěn do stávajícího násypového tělesa komunikace; při vrstvení doporučuji použití geomříží, do kterých lze vždy tři vrstvy nového násypu po 0,2 m o celkové mocnosti 0,6m balit s tím, že na čele bude pro zabránění vypadávání štěrkodrti z geomříže použita netkaná geotextilie), vazba na stávající násyp musí zajistit jak odvodnění, tak i zabránění vzniku smykové plochy, čelo nového násypu může být stabilizováno i jinak – například báze může být postavena z vhodné dimenzované gabionové stěny založené na podélném odvodňovacím žebro z drčeného kameniva, vyšší stupně mohou být na čele stabilizovány s pomocí systému terramesh. Použití vytěžených zemin do nového násypu v daném případě není možné ani po jejich stabilizaci vápnem, a to s ohledem na nutnost existence odvodňovacích žeber z drčeného kameniva.

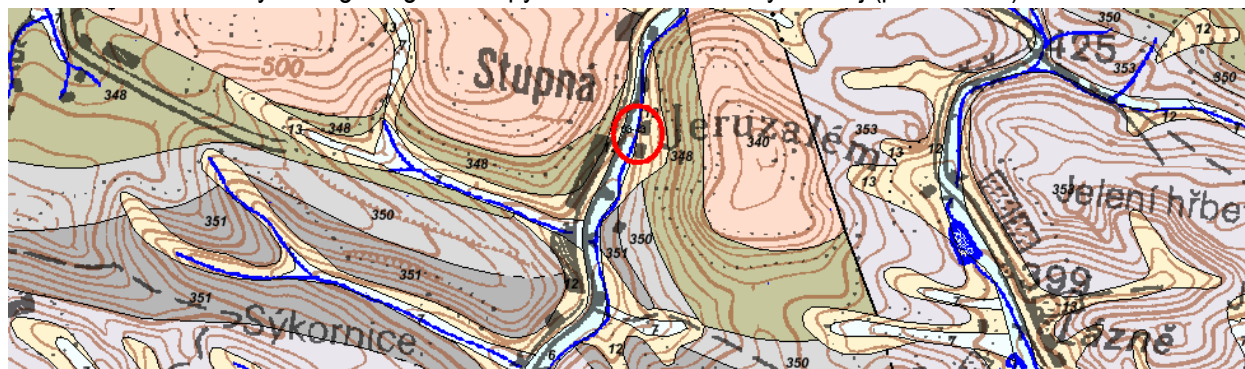
výsek z geologické mapy se zákresem lokality – zdroj (portál ČGS)

Z geologického hlediska se nacházíme v podkrkonošské pánvi, kde jsou přítomny jak karbonské, tak i permské sedimenty – viz vysvětlivky k mapě. Jsou překryty kvarténními svahovinami, z nichž dominují jílovito-písčité a písčito-hlinité polohy s úlomky pískovců, prachovců i jílovců. S ohledem na volbu trasy komunikace je zřejmé, že v minulosti v rámci její výstavby došlo k úpravě terénu (odřez + násyp).

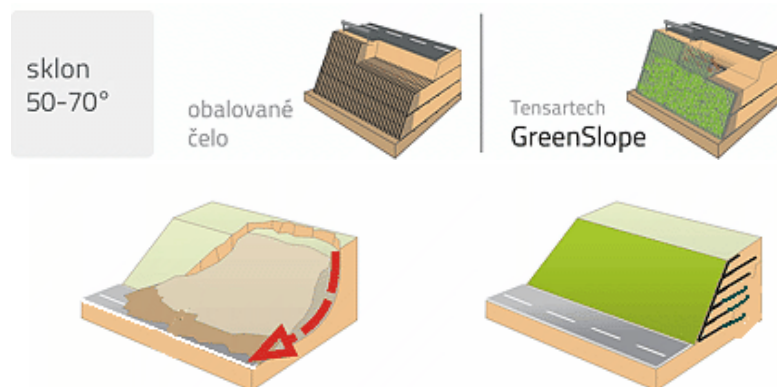
Ukázka jedné z forem sanace sesuvu s použitím vyztužené zeminy geomřížemi (zdroj Geomat)
