#### **4. Zpráva z prohlídky podzemního objektu:**

Název projektu: **Statické posouzení – ocelové konstrukce výstupních šachet kolektoru pod náchodskou nemocnicí (dolní areál)**

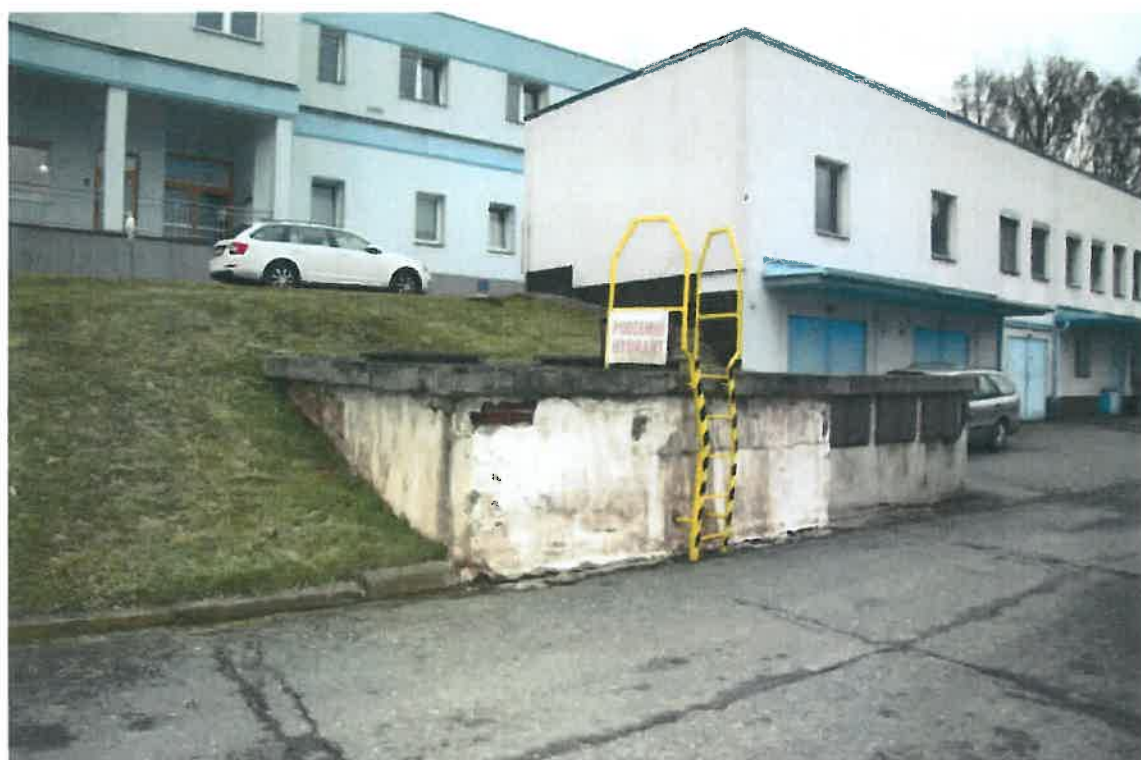
Foto č. 5 – Vstup šachta Š 5

Podzemní kolektor včetně šachet je odvětráván přirozeným větrným tahem – přirozené větrání. Proti nahromadění výbušných nebo jinak nebezpečných škodlivých látek v podzemním objektu jsou k dispozici elektrické vestavěné ventilátory. Krypt odvodu vzduchu z ventilátoru je v šachtě Š 5 poškozen a netěsní.

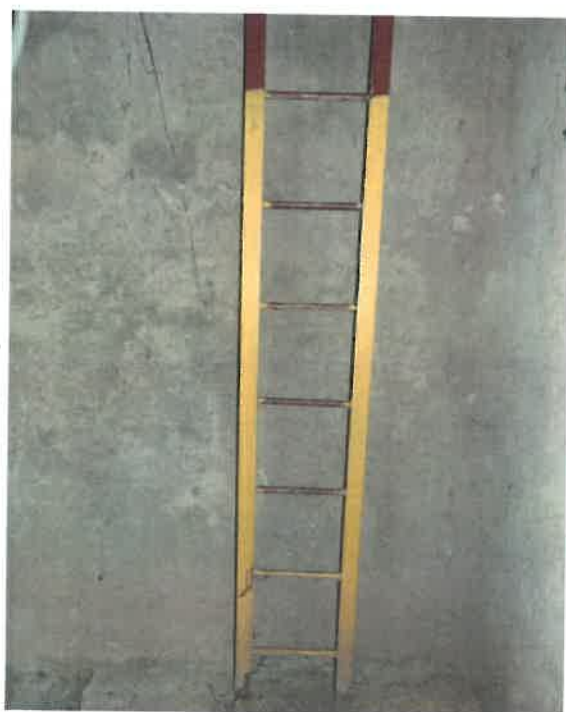
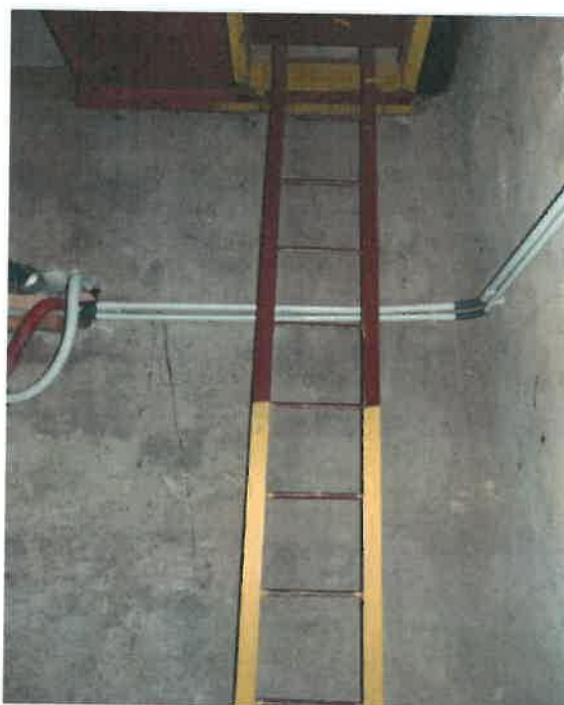
Fotografie - Žebřík 1

Posuzovaná konstrukce žebříku a mezipodesty je v bezvadném stavu a až na pár míst nevykazuje známky koroze. Staticky je konstrukce bez poruchy. V daném místě je sucho a konstrukci stačí obnovit pouze nátěrem. Nátěr viz. norma ČSN EN ISO 12944, zde jsou popsány nátěrové hmoty a tloušťky. V tomto případě se jedná o vnitřní prostředí stupeň korozní agresivity C3. Závěrečná barva povrchu u žebříku se doporučuje žlutá, případně respektive taková, aby byla v šeru dobře viditelná.

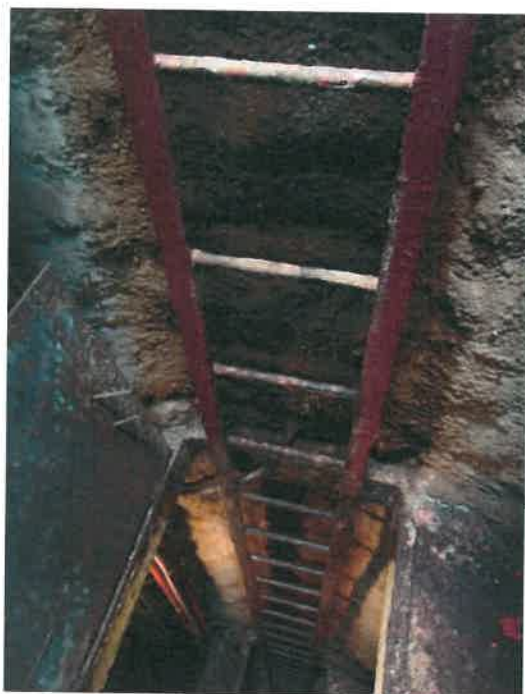
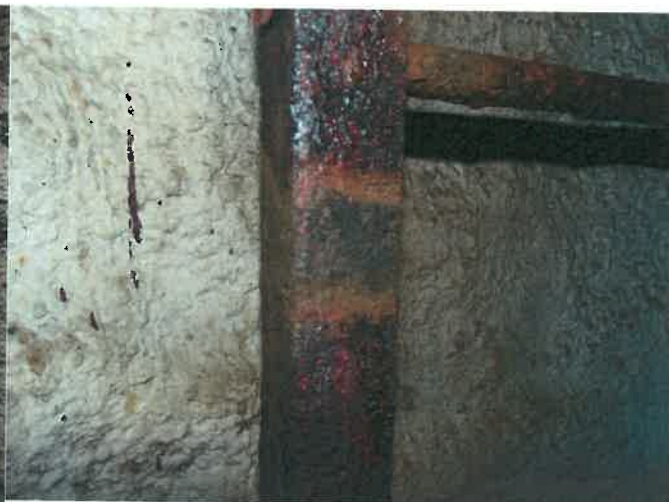
Fotografie - Žebřík 2 detail koroze

Konstrukce je v místě šachty, která je hluboká cca 18 metrů. Je dělená několika mezipodestami a jsou zde 2 žebříky. Žebřík s ozn. 2 je delší a prochází cca 13 m, žebřík s ozn. 3 je kratší cca 5 m. Posuzovaná konstrukce žebříků a mezipodest je v daném místě v poruchovém stádiu. Do šachty zatéká podzemní voda, která stéká po ocelových prvcích. Dochází k silné korozi a plátkování oceli s následným odštěpováním. Nejvíce je narušen korozí žebřík s ozn. 2, dále jsou narušeny nosníky mezipodest se zábradlím. Staticky se jedná o lokální poruchu, kdy se pomalu snižuje nosnost konstrukce. V daném okamžiku kontroly nebyla konstrukce v bezprostředním ohrožení, ale je nutné, aby byla, co nejrychleji sanována. Doporučuji vadná místa obrousit a důkladně je prohlédnout. Je nutné je porovnat se zdravými částmi průřezů. Pokud po obroušení a vyčištění od rzi bude prvek mít více než 50% původního průřezu, stačí ho pouze opatřit nátěrem. Pokud bude prvek mít méně než 50% původního průřezu, tak je možné přivařit z boku ploché plechy o tl. 5 mm. Pokud prvek bude již zkorodovaný skrz celý profil, bude nutné daný prvek vyříznout a navařit nový. Pokud by mělo dojít k nahrazování prvků je nutné je staticky před započítáním prací podepřít a zajistit. Žebříky pravděpodobně vyhoví na tl. průřezu a budou obroušeny a důkladně natřeny. Nosníky mezipodest a zábradlí doporučuji nejdříve obrousit, teprve po obroušení bude rozhodnuto, zda případně nově vyvařit nebo jen natřít. Nátěrová hmota viz. norma ČSN EN ISO 12944. V tomto případě se jedná o vnitřní prostředí stupeň koroze agresivity C5. Závěrečná barva povrchu u žebříku se doporučuje žlutá, případně respektive taková, aby byla v šeru dobře viditelná. Doporučuji též provést v místě největšího průsaku stěnami do šachty sběrný žlábek s odvodem do dolního odvodňovacího kanálku, tak aby voda nestékala po ocelových konstrukcích. Doporučují také opravu a zprovoznění poklopů mezipodest, tak aby šly zavírat a zkontrolovat vedení energovodů.

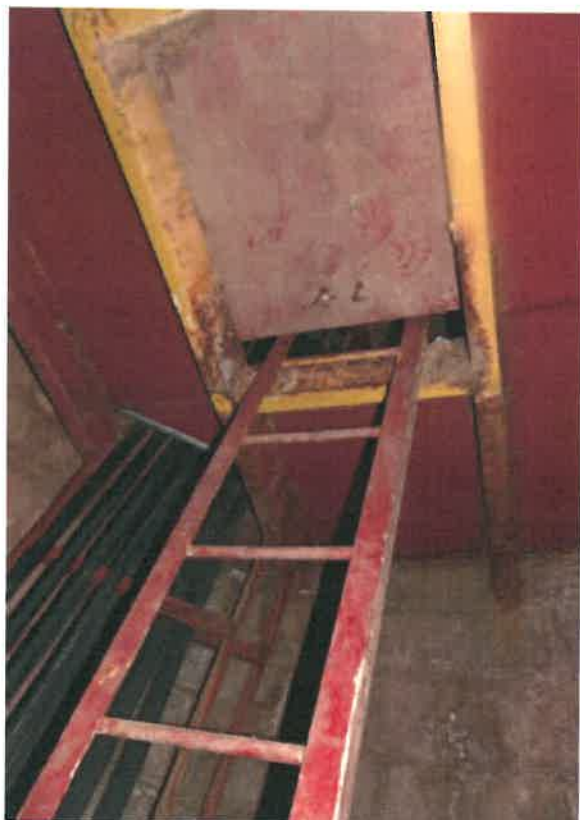
Fotografie - žebříku 4

Konstrukce je v místě další šachty, která je hluboká cca 15 metrů. Je dělená několika mezipodestami a jsou zde 2 žebříky. Žebřík s ozn. 4 je delší a prochází cca 11 m, žebřík s ozn. 5 je kratší cca 4 m. Posuzovaná konstrukce žebříků a mezipodest je v daném místě v poruchovém stádiu. Do šachty zatéká voda, která stéká po ocelových prvcích. V této části konstrukcí dochází ke korozi, nikoliv však jako v případě žebříku 2. Staticky se jedná o poruchu, kdy se pomalu snižuje nosnost konstrukce a v daném případě není zatím významná. Doporučuji vadná místa obrousit a důkladně je prohlédnout. Je nutné je porovnat se zdravými částmi průřezů, případně lokálně vyvařit novými plechy tl. 5 mm. Konstrukci bude obroušena a důkladně natřena. Nátěrová hmota viz. norma ČSN EN ISO 12944. V tomto případě se jedná o vnitřní prostředí stupeň korozní agresivity C5. Závěrečná barva povrchu u žebříku se doporučuje žlutá, případně respektive taková, aby byla v šeru dobře viditelná. Doporučují také opravu a zprovoznění poklopů mezipodest, tak aby šly zavírat a zkontrolovat vedení energovodů.

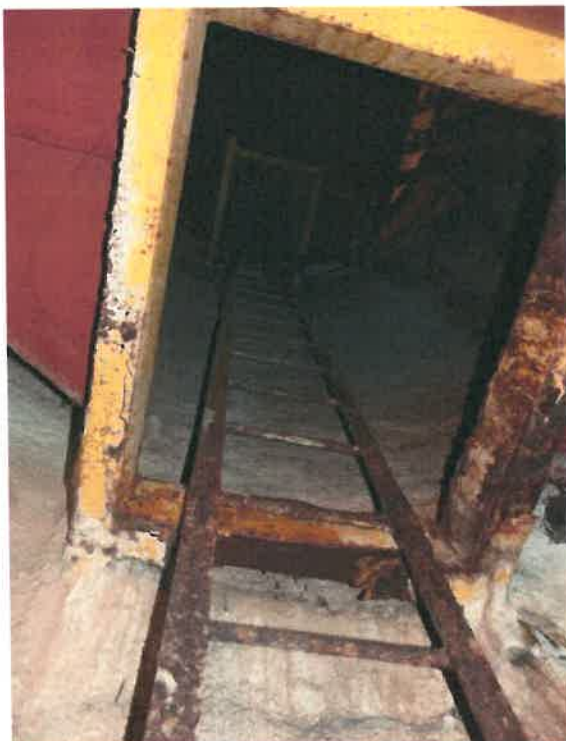
Fotografie - žebříku 6

Konstrukce je v místě další šachty, která je hluboká cca 16 metrů. Je dělená několika mezipodestami a jsou zde 2 žebříky. Žebřík s ozn. 6 je delší a prochází cca 12 m, žebřík s ozn. 7 je kratší cca 4 m. Posuzovaná konstrukce žebříků a mezipodest je v daném místě v poruchovém stádiu. Do šachty zatéká podzemní voda, která stéká po ocelových prvcích. Dochází k silné korozi především v místě podest a plátkování oceli s následným odštěpováním. Staticky se jedná o poruchu, kdy se pomalu snižuje nosnost konstrukce. V daném okamžiku kontroly nebyla konstrukce v bezprostředním ohrožení, ale je nutné, aby byla, co nejrychleji sanována. Doporučuji vadná místa obrousit a důkladně je prohlédnout. Je nutné je porovnat se zdravými částmi průřezů. Pokud po obroušení a vyčištění od rzi bude prvek mít více než 50% původního průřezu, stačí ho pouze opatřit nátěrem. Pokud bude prvek mít méně než 50% původního průřezu, tak je možné přivařit z boku ploché plechy o tl. 5 mm. Pokud prvek bude již zkorodovaný skrz celý profil, bude nutné daný prvek vyříznout a navařit nový. Pokud by mělo dojít k nahrazování prvků je nutné je staticky před započítáním prací podepřít a zajistit. Žebříky pravděpodobně vyhoví na tl. průřezu a budou obroušeny a důkladně natřeny. Nosníky mezipodest a zábradlí doporučuji nejdříve obrousit, teprve po obroušení bude rozhodnuto, zda případně nově vyvařit nebo jen natřít. Nátěrová hmota viz. norma ČSN EN ISO 12944. V tomto případě se jedná o vnitřní prostředí stupeň korozní agresivity C5. Závěrečná barva povrchu u žebříku se doporučuje žlutá, případně respektive taková, aby byla v šeru dobře viditelná. Doporučují také opravu a zprovoznění poklopů mezipodest, tak aby šly zavírat a zkontrolovat vedení energovodů.

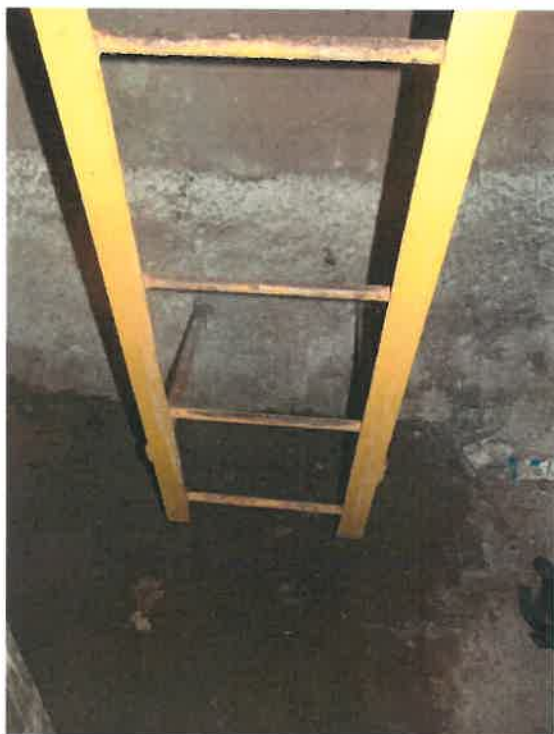
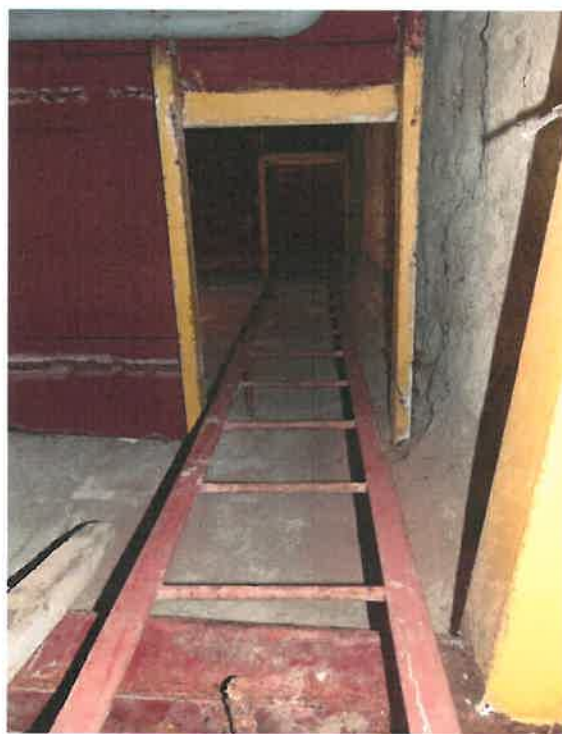
Fotografie - žebříku 8

Posuzovaná konstrukce žebříku a mezipodest jsou mírně porušeny korozí. Staticky je konstrukce bez poruchy. Konstrukce stačí obrousit a natřít. Nátěr viz. norma ČSN EN ISO 12944, zde jsou popsány nátěrové hmoty a tloušťky. V tomto případě se jedná o vnitřní prostředí stupeň korozní agresivity C3. Závěrečná barva povrchu u žebříku se doporučuje žlutá, případně respektive taková, aby byla v šeru dobře viditelná.
