Stav – sesuvy na parcele 501/14 - IG posouzení – 1. strana

Dle požadavku projekční kanceláře Projekt servis Jičín, s.r.o. jsem provedl inženýrsko-geologické posouzení tří lokálních sesuvů v k.ú. Stav v okrese Jičín vzniklých po povodních na počátku měsíce června 2013 podél místní komunikace spojující obec Stav a hlavní komunikaci (silnice 1. třídy č. 16) mezi Jičínem a Novou Pakou. Lokalizace sesuvů plyne z výseku mapy ČR převzaté z portálu ČÚZK:

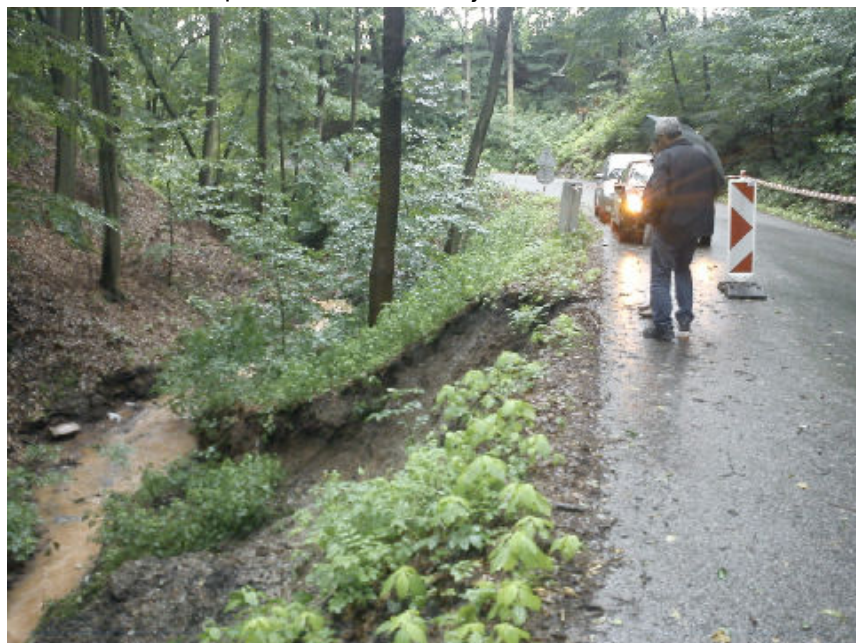
pohled na 1. sesuv z jihu 25.6. 2013

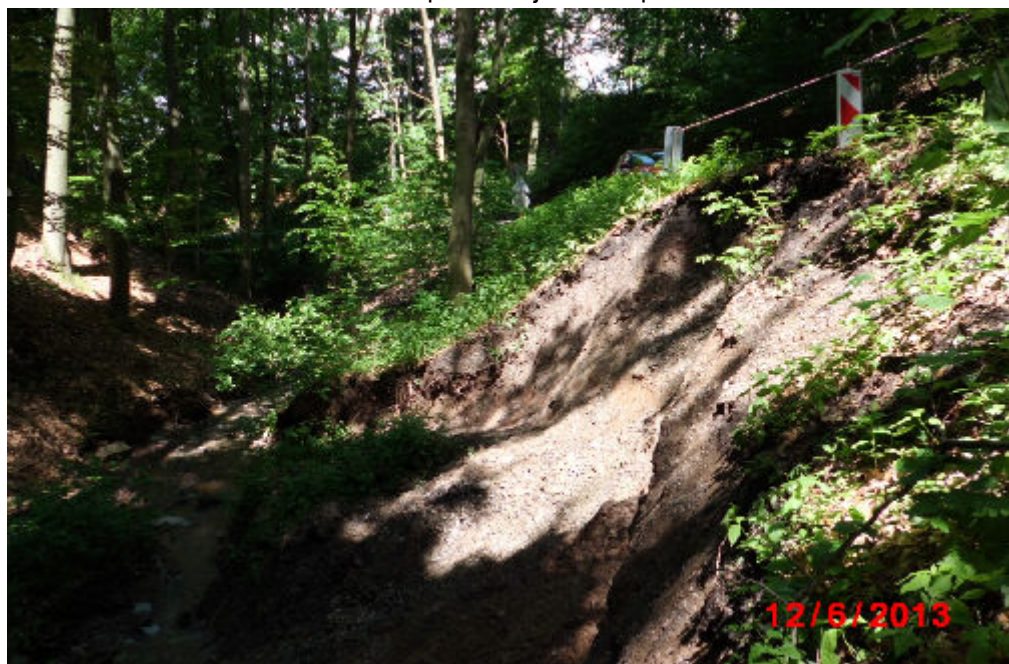
1. sesuv – pohled z jihu – od potoka

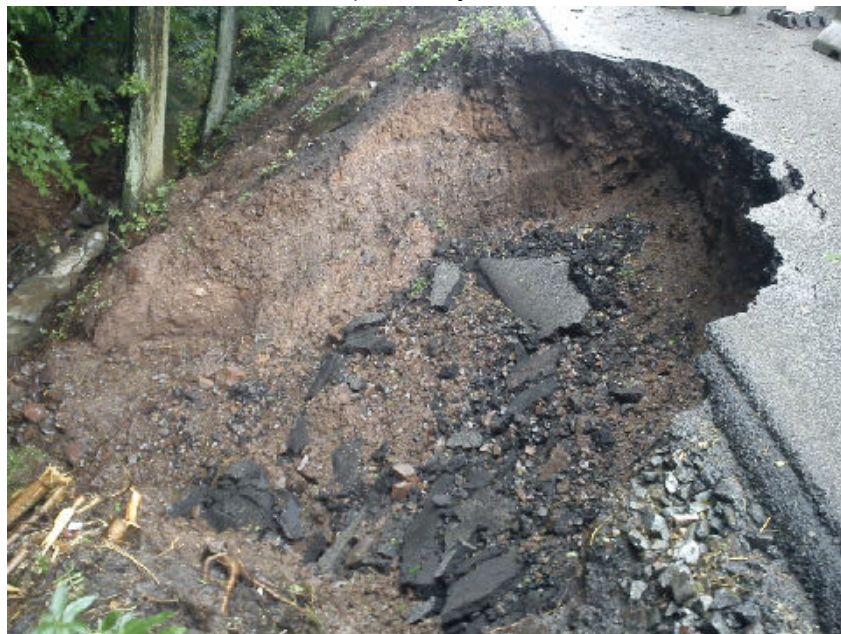
2. sesuv – pohled z jihu 25.6. 2013

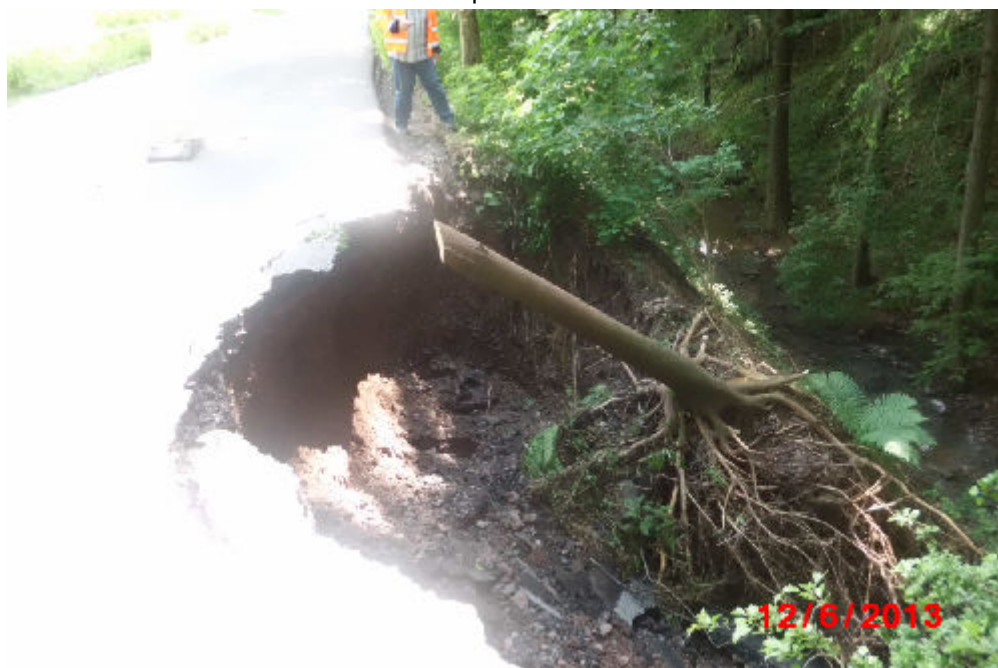
2. sesuv – pohled ze severu

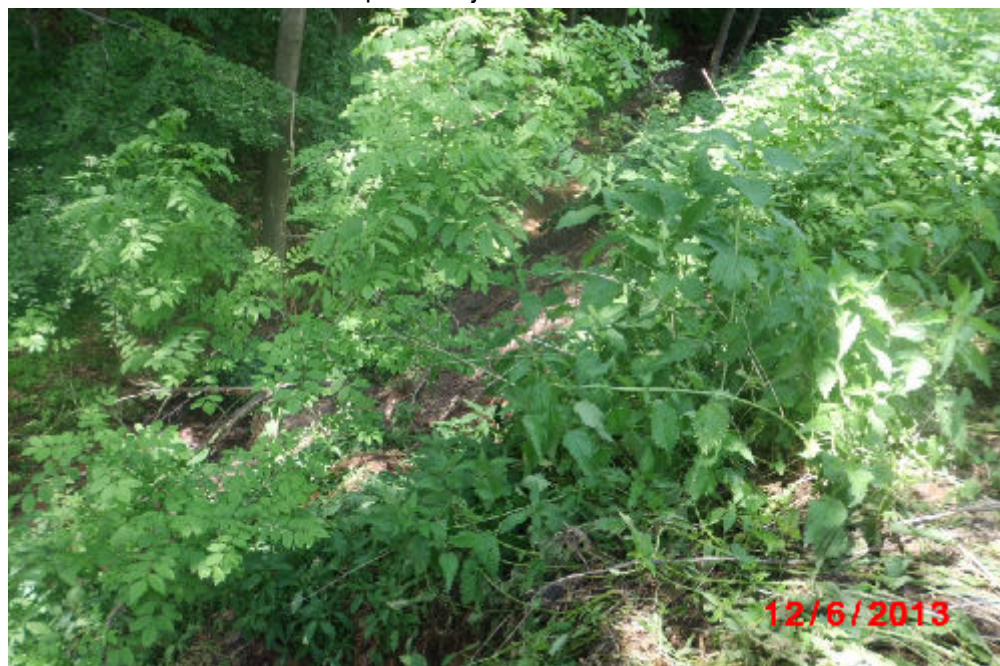
pohled z jihu na 3. sesuv

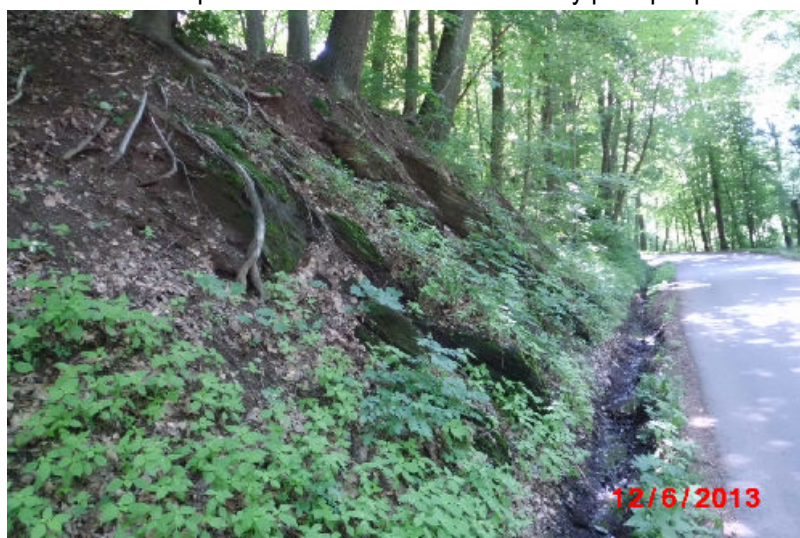
- úpravy terénu v rámci výstavby komunikace, kdy byl na severu její trasy proveden odřez do přirozeného svahu a na jihu nasypán vytěžený, písčito-jílovitý resp. hlinitý materiál s různými úlomky hornin - dominantně s parametry zemín třídy F6(CI), F4(CS), F3(MS) s minimem hrubozrnné frakce, které sjely po vrstvách hornin, když pata byla boční erozí potoka „odlehčena“
- sklony asfaltového povrchu komunikace
- neudržovaný příkop podél paty odřezu resp. na severu komunikace
- neexistence propustků
- v případě 1. sesuvu nevylučují ani neřízený odtok vody z rybníka na parcele 349/3

ukázka sklonu vrstev podložních hornin a neudržovaný příkop u prvního sesuvu
