# **Stanovisko**

**ke hnízdnímu výskytu rorýse obecného (*Apus apus*)**

**na objektu Střední školy informatiky a služeb (SŠIS),**

**Nábřeží Jiřího Wolkera č. p. 132 a 133,**

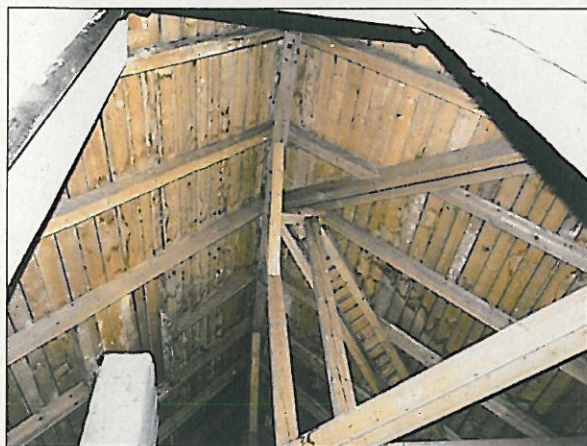
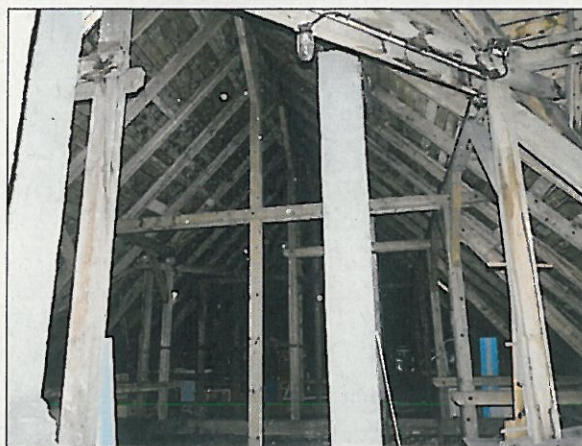
- a) Vzhledem ke zjištěným skutečnostem lze konstatovat, že areál SŠIS na Nábřeží Jiřího Wolkera č. p. 132, 133, Dvůr Králové nad Labem je sídlem ZCHD netopýrů (Chiroptera). Úkryty netopýrů se nacházejí v interiéru půdy budovy A v severní části objektu v konstrukci valbové střechy. Viz. 3.1 Fotodokumentace, foto č. 7 - 8. Výskyt ZCHD rorýs obecný (*Apus apus*) nebyl prokázán.

č. 7 - 8 Detaily střešní konstrukce a pohled do interiéru půdy, budova A

- b) Stavební práce, spojené se zateplením podlahy půdy na hlavní budově (A) objektu negativně úkryty netopýrů neovlivní. **S ohledem na možnost existence reprodukční kolonie (10. 4. – 15. 8.) však doporučuji provádět pokládku desek izolantu na podlahu půdy mimo toto období.** Práce na ostatních částech objektu doporučuji provádět bez časových a technologických omezení.

- c) Jak již bylo konstatováno výše, pokládka tepelné izolace na podlahu půdy úkryt netopýrů v konstrukci valbové střechy budovy A negativně neovlivní, nesouvisí s pracemi na střešním plášti ani nevyžaduje stavbu lešení. **Pokud nebude v průběhu stavebních prací zasahováno do střešního pláště budovy A, nedoporučuji přijímat žádná opatření.**

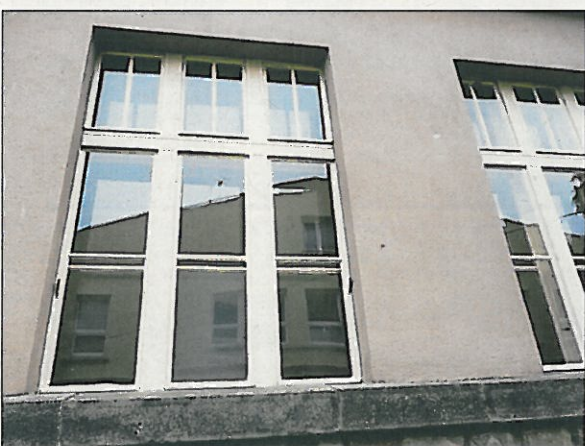
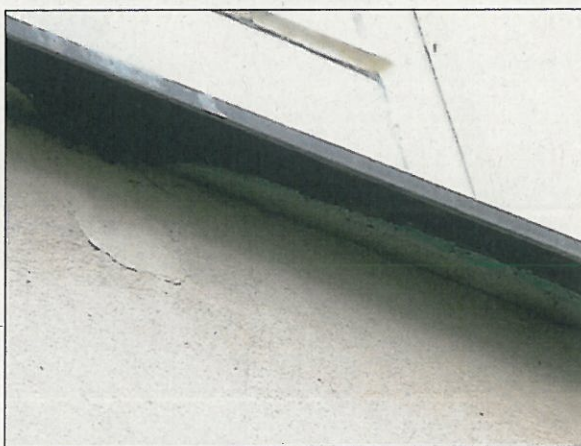
- Okna i jejich parapety (2. – 3. n. p.) těsně přiléhají ke zdivu. Viz. 3.1 Fotodokumentace, foto č. 22 - 25. V obvodových pláštích se rovněž ventilační otvory, odvětrávající část interiéru jednotlivých budov (B, D) o otvory jsou opatřeny kovovými mřížkami, které zabraňují pronikání synantropních živočichů do zdiva a do interiéru objektu. Viz. 3.1 Fotodokumentace, foto č. 26, 30. V jednom z ventilačních otvorů na západním průčelí budovy D bylo zjištěno hnízdo kosa černého (*Turdus merula*). Viz. 3.1 Fotodokumentace, foto č. 30. **Pobytové stopy ZCHD synantropních živočichů nebyly v obvodovém plášti objektu zjištěny.**

č. 24 – 25 Okenní parapety těsně přiléhají ke zdivu, budovy A a B

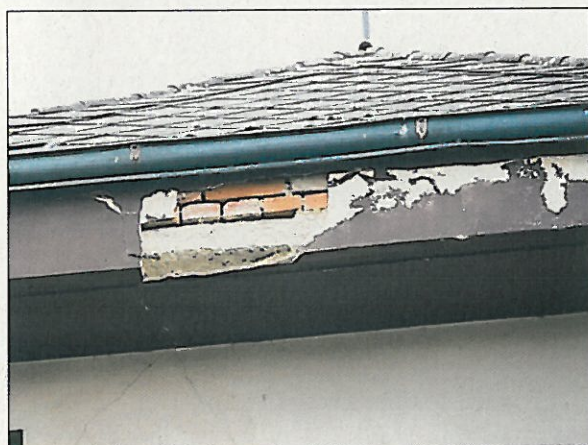
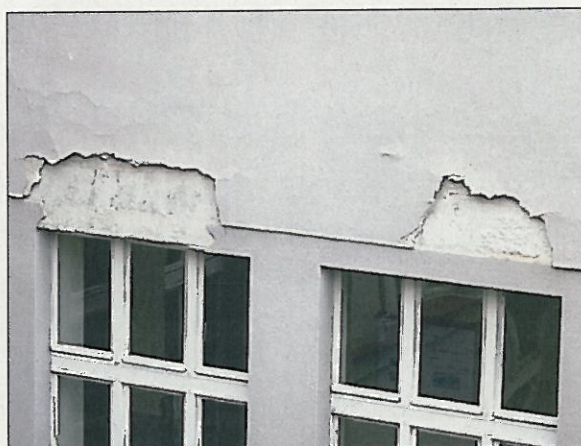
- Ve druhé fázi průzkumu byla provedena detailní kontrola obvodových plášťů jednotlivých budov. Obvodové pláště jsou na všech budovách zděné, pokryté omítkami. Drobná poškození fasády byla zjištěna pouze v úrovni atiky a v prostoru atria na budově A. Viz. 3.1 Fotodokumentace, foto č. 27 - 28. Prověřovány byly rovněž původní, v současnosti nevyužívané niky okapových svodů. Viz. 3.1 Fotodokumentace, foto č. 21. V ohybu okapového svodu na východní stěně budovy A byly zjištěny pobytové stopy holuba věžáka (*Columba livia f. fera*) – staré, již nevyužívané hnízdo. Viz. 3.1 Fotodokumentace, foto č. 29.

č. 27 – 28 Poškození obvodového pláště, východní průčelí a atrium, budova A

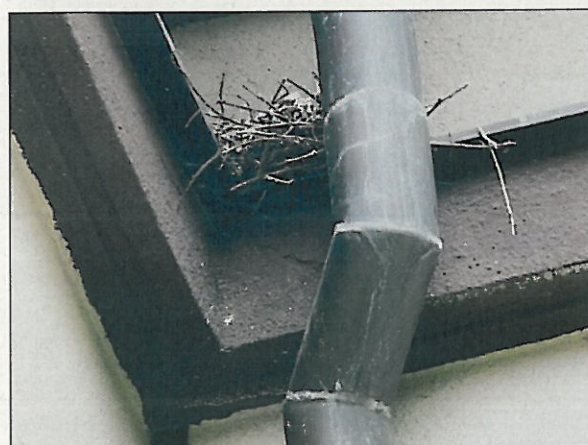
č. 29 Hnízdo holuba věžáka, východní průčelí, budova A

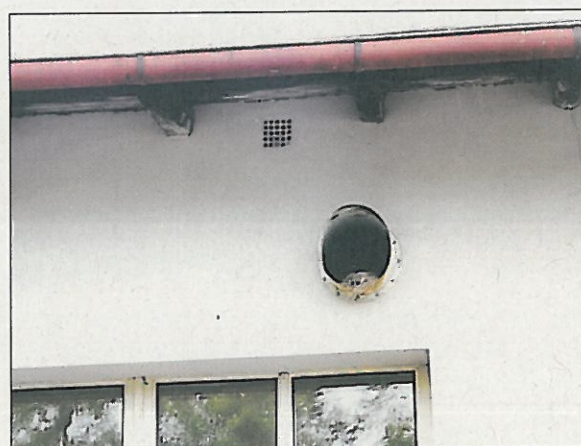
č. 30 Hnízdo kosa černého ve ventilačním otvoru, budova D

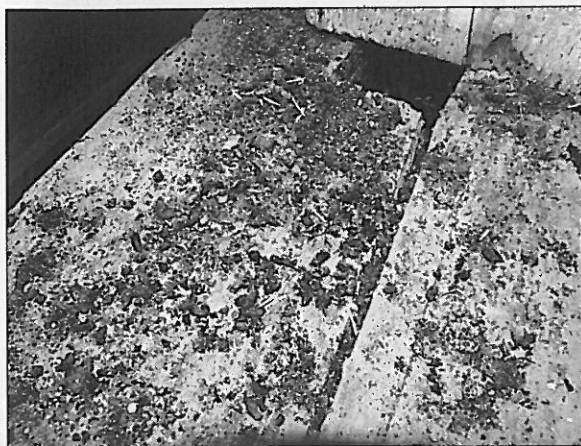
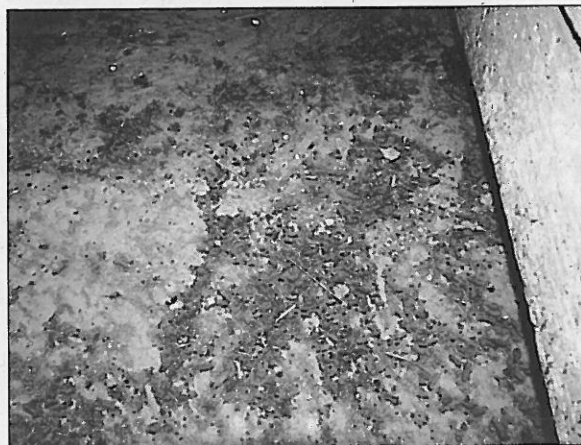
- **V severní a západní části podstřeší budovy A byly pod nosnými prvky konstrukce krovu zjištěny četné pobytové stopy (trus) netopýřů.** Viz. 3.1 Fotodokumentace, foto č. 31 - 32. Netopýři do interiéru půdy pravděpodobně pronikají štěrbinou podél komínového tělesa. **Pobytové stopy rorýse obecného nebyly ve střešním plášti a v podstřeší budov A a C zjištěny.**

č. 31 – 32 Trus netopýrů na konstrukci krovu a na podlaze půdy, budova A
