**Posouzení stavby  
z hlediska výskytu obecně a zvláště chráněných  
druhů živočichů –  
SŠZE a SOU CHKT, Komenského 873, Kostelec n. Orl.**

Vypracoval:  
RNDr. Vladimír Lemberk

říjen 2016

**Předmět posouzení:** Hlavní budova Střední školy zemědělské a ekologické a Středního odborného učiliště chladicí a klimatizační techniky, Komenského 873, Kostelec nad Orlicí (okr. Rychnov nad Kněžnou).

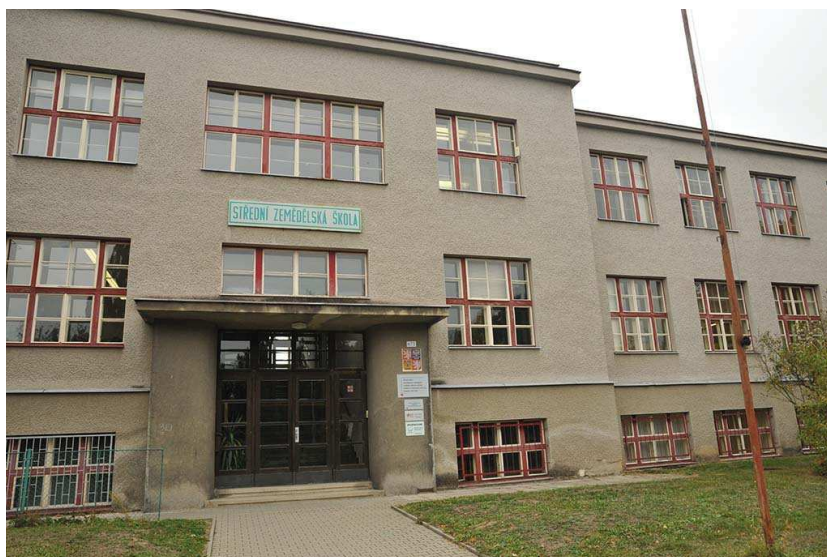
*Hlavní budova školy je třípodlažní s plochou střechou a původními špaletovými okny. Pohled od jihu.*

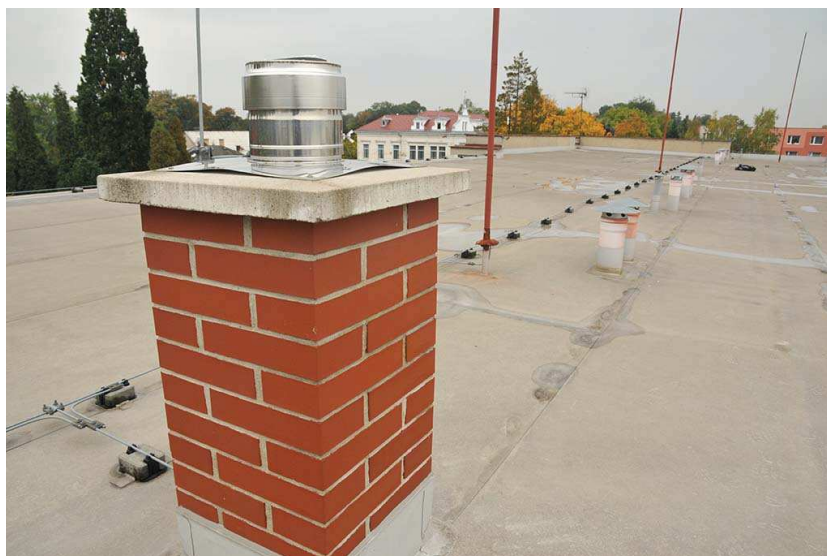
*Revitalizovaný komín (z r. 2011) je vyvložkován a krytý stříškou.*

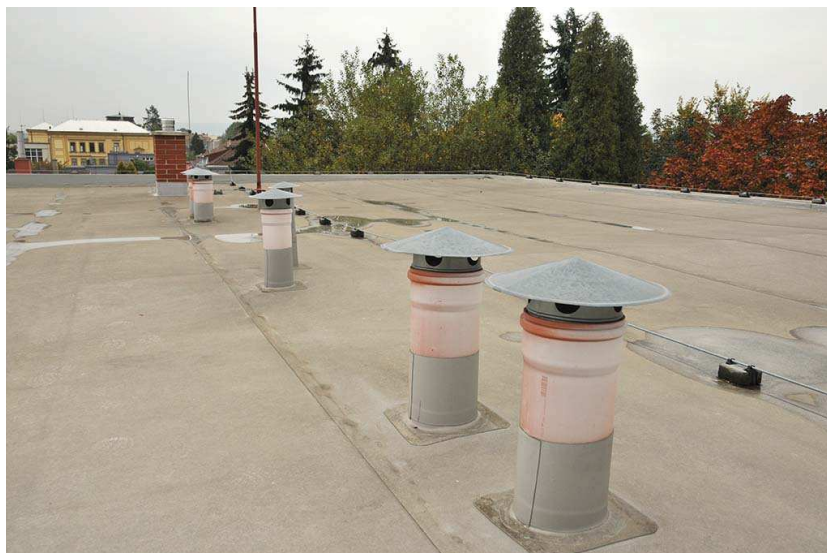
*Ventilační komínky kryté stříškou a zábranou proti vniknutí živočichů.*

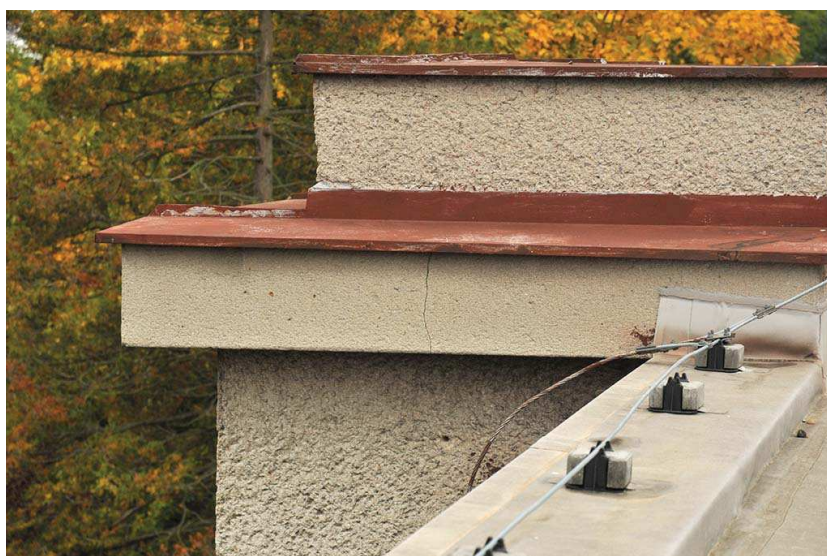
Oplechování podstřešních říms je zčásti původní, řešené pozinkovaným plechem se starším nátěrem. Větší část říms a také okapničky a okapy jsou nové, realizované při opravě střechy v r. 2011, plechové bez nátěru. Pod podstřešními římsami ani pod okapy se tč. nenachází žádné dutiny, ani polodutiny či jiné prostory vzniklé chátráním objektu, které by byly využitelné pro živočichy jako místo úkrytu či rozmnožování. Všechny štěrbinby či průduchy jsou stavebně utěsněné.

*Oplechování říms je z menší části původní, tvořené plechem s nátěrem, avšak bez dutin pod plechem.*

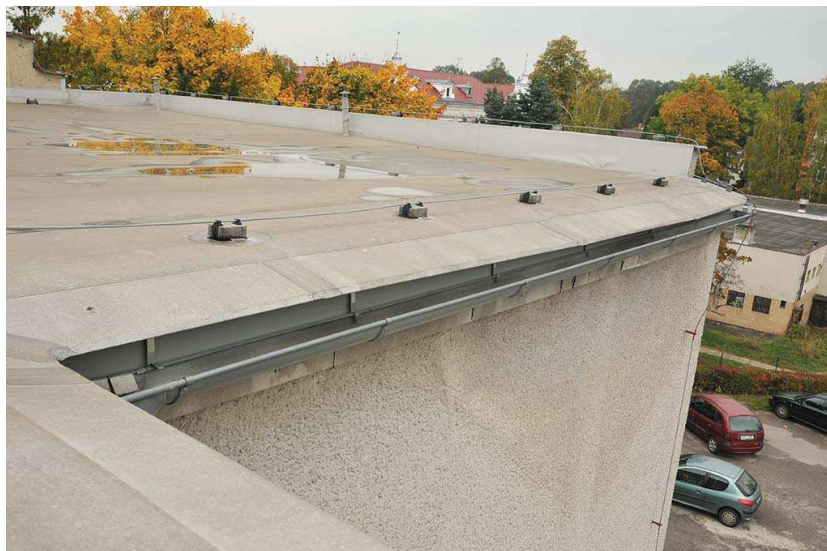
*Při opravě střechy v r. 2011 byly vyměněny také okapy a okapničky.*

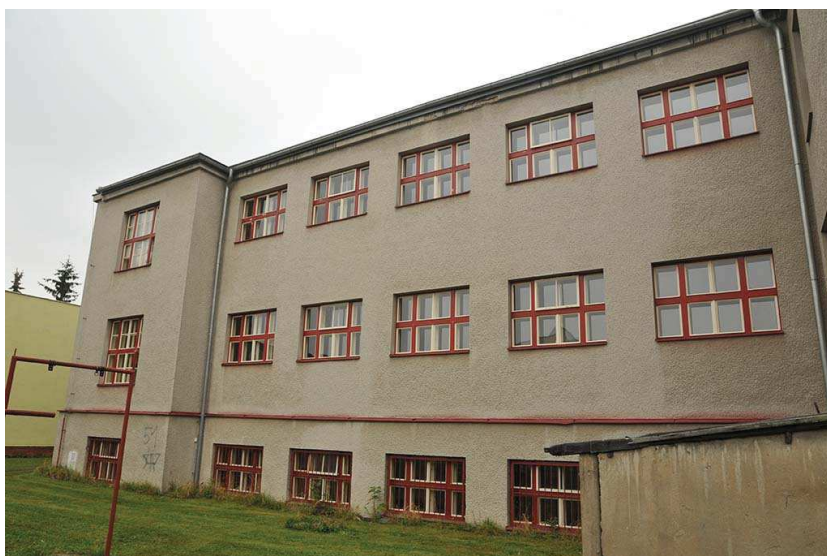
*Posuzovaná budova ze severní strany.*

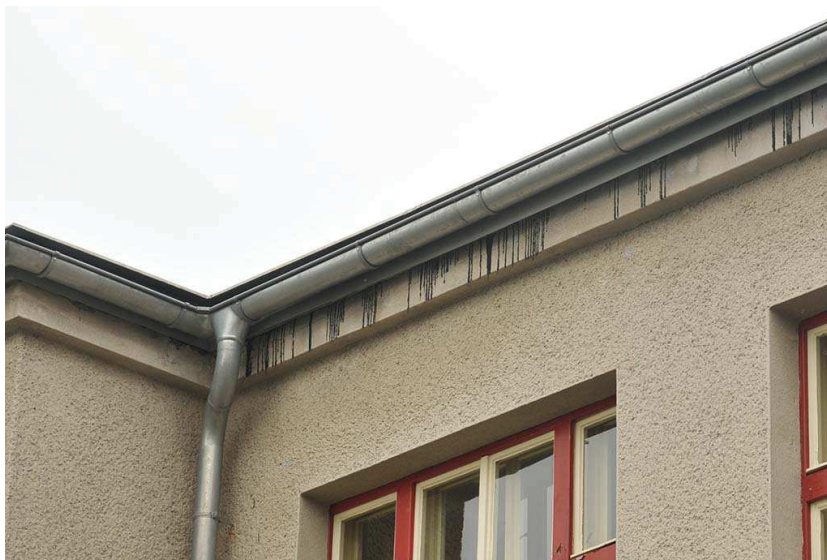
*Detail nových okapů s absencí štěrbin pod okapnicí a střešní krytinou.*

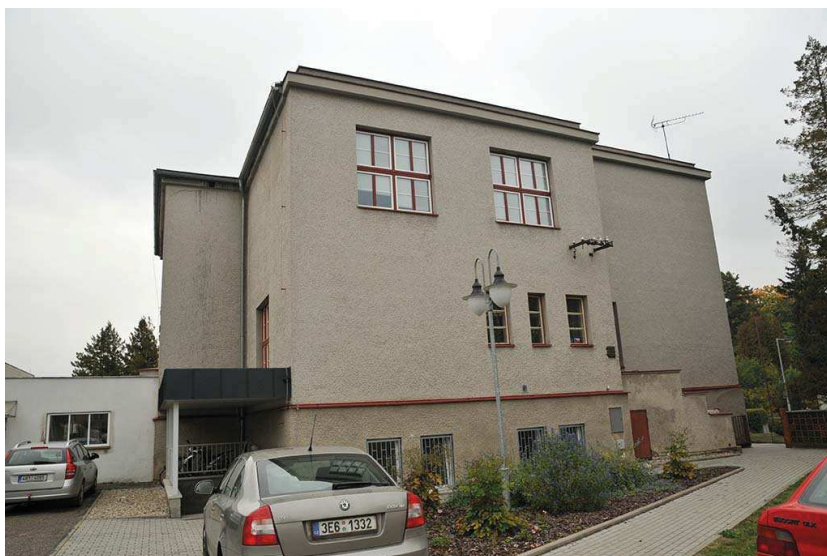
*Budova od západu.*
