Hlavní prohlídka 14.10.2017 280-013

Název objektu: Libáň Libáň-Zliv

Okres: Jičín

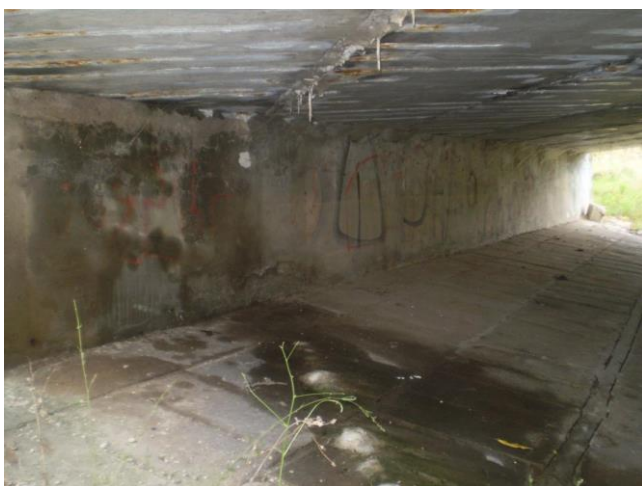
Opěra na začátku mostu OP1

Obě opěry mají na svých čelních plochách svislé trhliny téměř přes celou svoji viditelnou výšku šířky do 1 mm - opěra na začátku mostu pod 3. a na konci mostu pod 5.nosníkem.

Uchycená vegetace na předsazených plochách opěr.

Degradace betonu předsazených ploch opěr do hloubky až 10 cm.

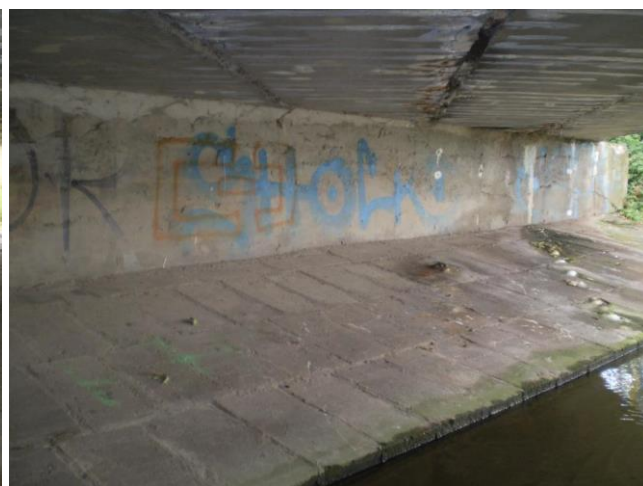
Opěra na konci mostu OP2

Vodorovné trhliny pod uložením nosníků u opěry na konci mostu - pravděpodobně od dilatačních pohybů NK.

U opěry na konci mostu trhliny v horní hraně UP - pravděpodobně v důsledku dilatace NK.

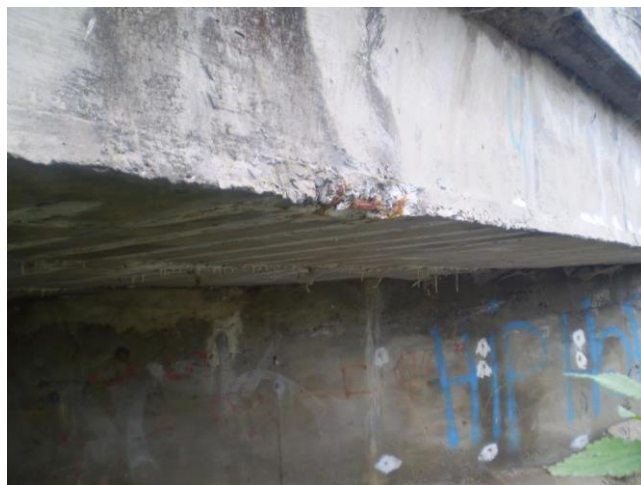
Levý krajní nosník

Obnažená zkorodovaná výztuž na hraně levého krajního nosníku cca uprostřed.

Provést sanaci podhledu NK.

Skupina: běžná nestav.-nutné Termín splnění: do 1 roku

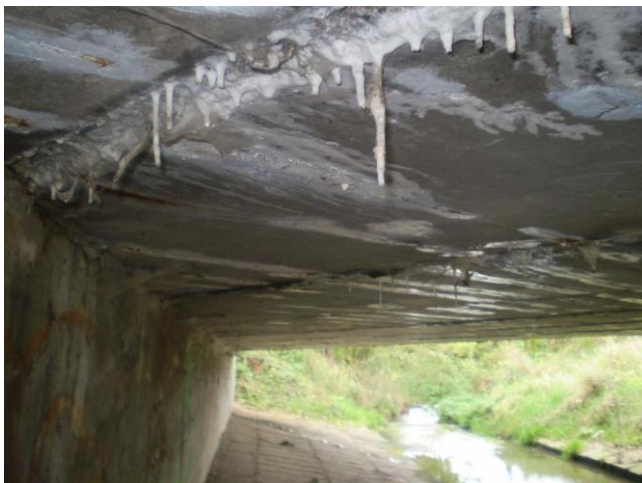
Podhled NK na konci mostu

Hydroizolační systém je zcela nefunkční - průsaky všemi sparami nosníků.

Délka krápníků až 14 cm.

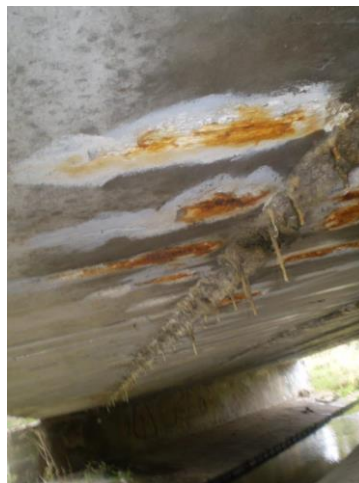
Sanace třmínek byla provedena nátěrem barvou - i přes nátěr na podhledu a bocích nosníků KA jsou na mnoha místech prorýsované korodující třmínky výztuže.

Koroze sanovaných třmínků nosníků

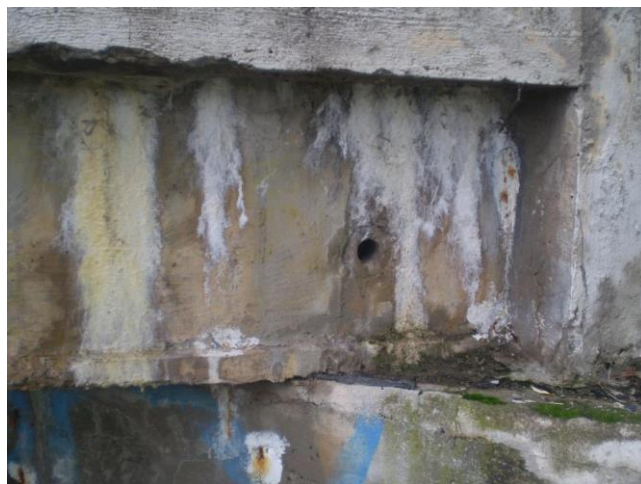
Pravý krajní nosník nad OP2

Silné průsaky pod římsami - zejména vpravo na konci, vápenné výluhy na boku NK.

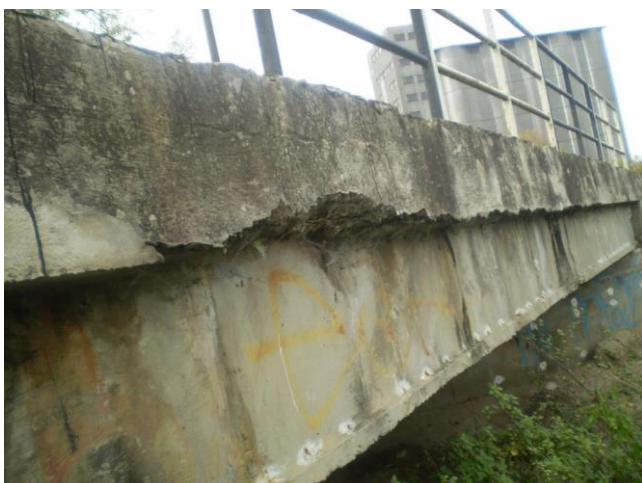
Bok levostranné římsy

Odpadlé hrany na podhledu říms, poškozené okapničky, koroze výztuže v okapničkách.

Provést sanaci vrchní plochy, podhledu a okapniček říms.

Skupina: běžná stav.-nutné Termín splnění: do další hlavní prohlídky

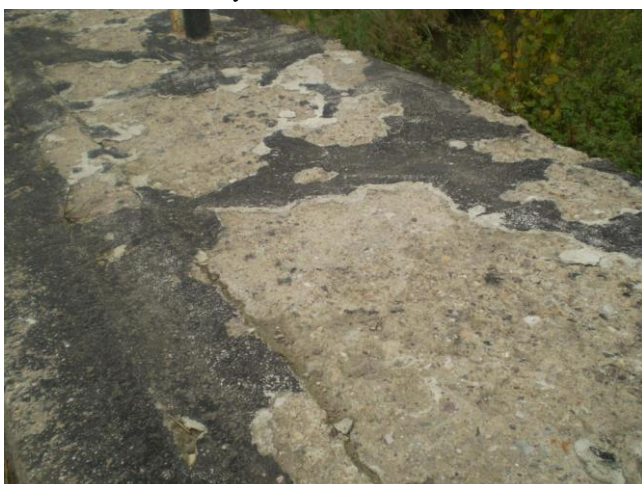
Horní plocha římsy vlevo

V minulosti provedena sanace horní plochy říms asfaltovým nátěrem - odlupuje se.

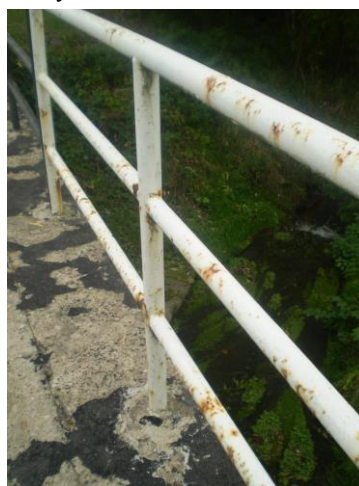
Koroze zábradlí.

Koroze zábradlí

Odrezt a obnovit nátěr zábradlí.

Skupina: běžná nestav.-méně nutné Termín splnění: do další hlavní prohlídky
