# Hlavní prohlídka 08.11.2014 280-019

**Datum prohlídky:** 08.11.2014

**Název objektu:** Kopidlno Kopidlno přes Mrlinu

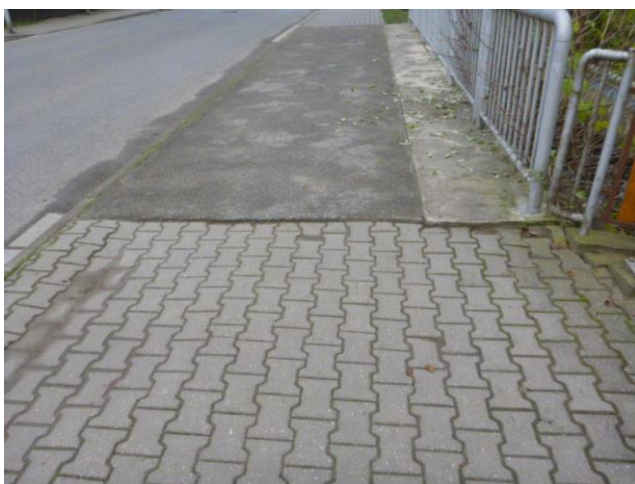
- mírně propadlý chodník na začátku mostu vpravo

propadlý chodník na začátku vpravo

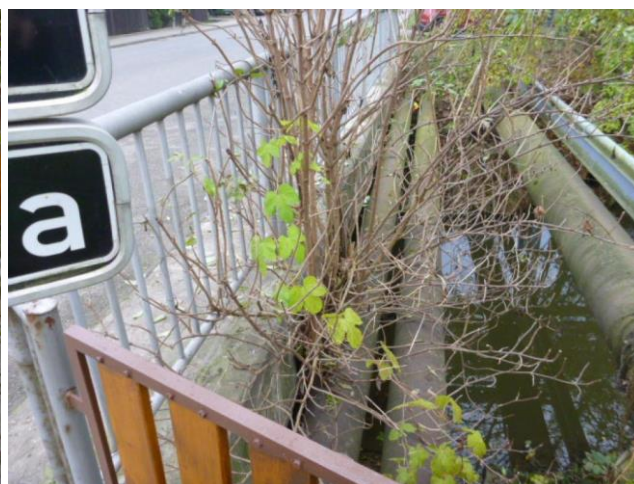
- v blízkosti mostu vzrostlá vegetace

vegetace vpravo

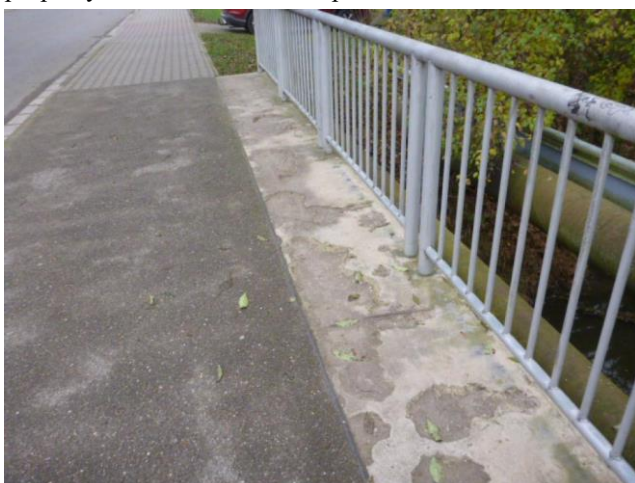
- odprýskaný beton horních ploch

- lokálně obnažené výztuž na horní ploše říms

beton římsy

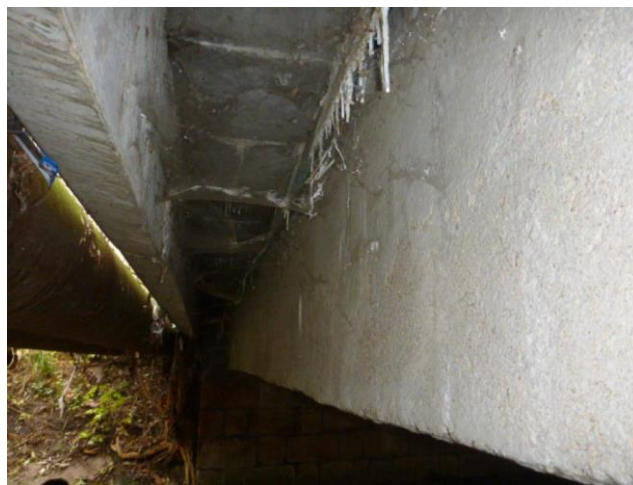
- lokálně obnažená výztuž na podhledu nosné konstrukce

podhled vlevo

Provést sanaci lokálně obnažené výztuže na pohledu nosné konstrukce.  
Termín splnění: do 1 roku

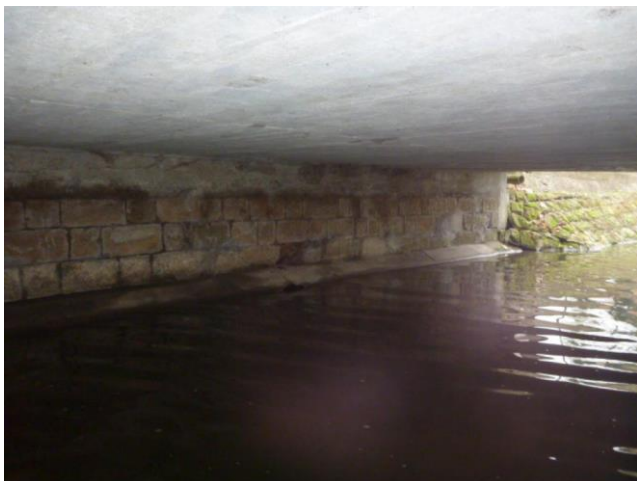
opěra na konci mostu

- svislá trhлина na úložném prahu na konci mostu šířky 1,5-2,0mm

- průsaky opěrrou na konci mostu vlevo s vápennými výluhy

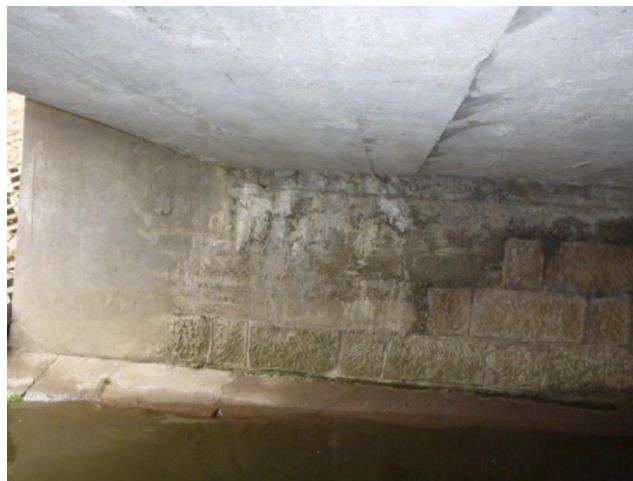
opěra na začátku vpravo

- stopy po zatékání na opěru na začátku mostu vpravo
