Hlavní prohlídka 04.10.2012

29928-1

Datum prohlídky: 04.10.2012

Název objektu: Dvůr Králové n.L. přes Hartský potok

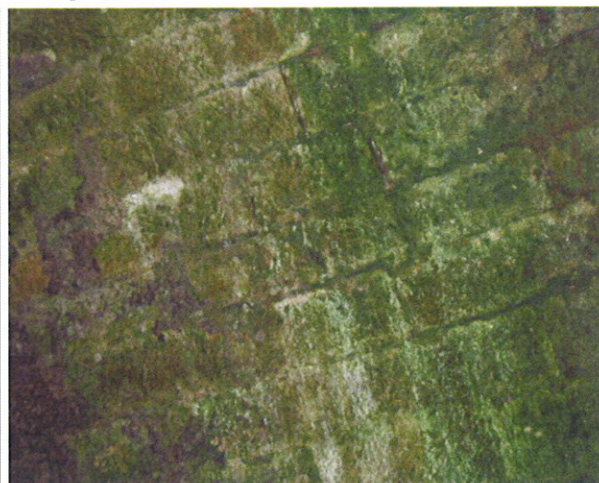
- v opěře na konci mostu na pravé straně je trhlinka vycházející z oblouku nosné konstrukce a pokračující přes téměř celou výšku opěry, šířka trhlinky je 5mm
- obě opěry mají lokálně vydrolené spárování mezi kvádry, zejména v opěře na začátku mostu v úrovni hladiny normální vody
- lokálně ve spárách mezi kvádry na čele opěr usazené vápenité inkrustace
- povrch kamenných kvádrů je lokálně zvodnělý

vápenité inkrustace ve spáře v podhledu klenby

Doplnit chybějící spárování v podhledu klenby a na obou opěrách.

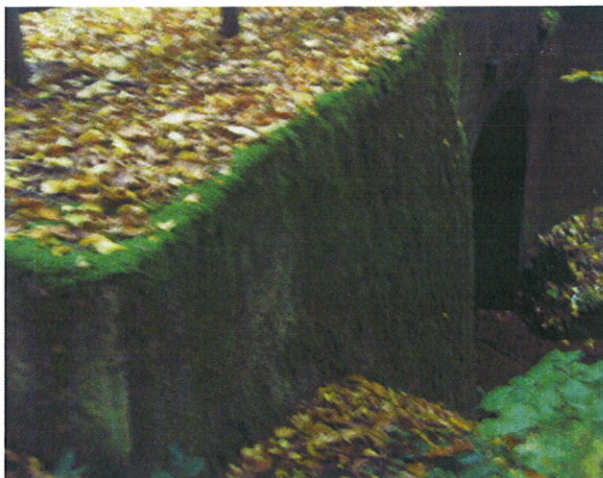
- na konci mostu vpravo jsou odkryté a uvolněné kvádry ve spodní části křídla v délce cca 1,2 m vlivem sesuvu svahu a porostu
- povrch křídel je porostlý mechem (zejména na začátku mostu vpravo a na konci mostu vlevo))

křídlo na začátku mostu vpravo porostlé mechem

Odstranit z povrchu křidel zarostlý mech.
Termín splnění: Nezadaný

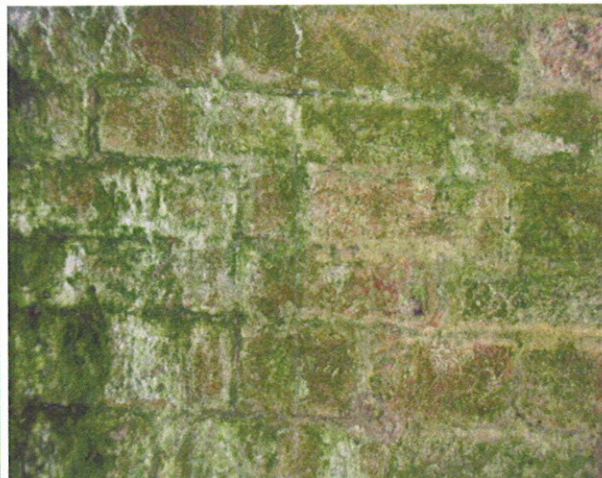
- po celé ploše nosné konstrukce (kamenné klenbě) je lokálně vypadaná spárová malta
- v klenbě ve vzdálenosti cca 1 m - 1,20 m od pravého okraje (u opěry na konci mostu) je v místech spar zdíva podélná nepravidelná trhlinka
- povrch nosné konstrukce je porostlý mechem, zejména při obou okrajích klenby

zdivo klenby porostlé mechem

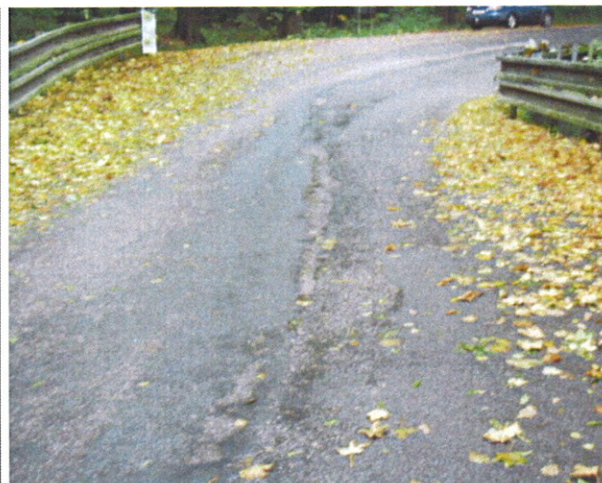
- nerovný povrch vozovky
- živичný postřik u říms nepřesně ukončen, často je i překryvá
- nadbytečné živичné vrstvy (nadměrné přetížení mostní konstrukce)
- krajnice na začátku mostu vlevo je zanesena zeminou a porostlá vegetací

nerovnost živičného krytu

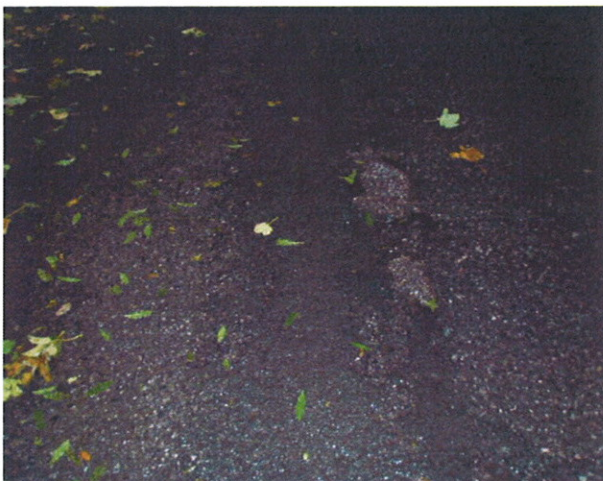
lokální výtluk ve vozovce
