Hlavní prohlídka 01.10.2017 296-017

Název objektu: Pec pod Sněžkou Pec p. Sn.-přes řeku Úpu

Okres: Trutnov

Liniové staničení [km]: 14.296 **Číslo úseku:** **Úsekové staničení [km]:** 4.854

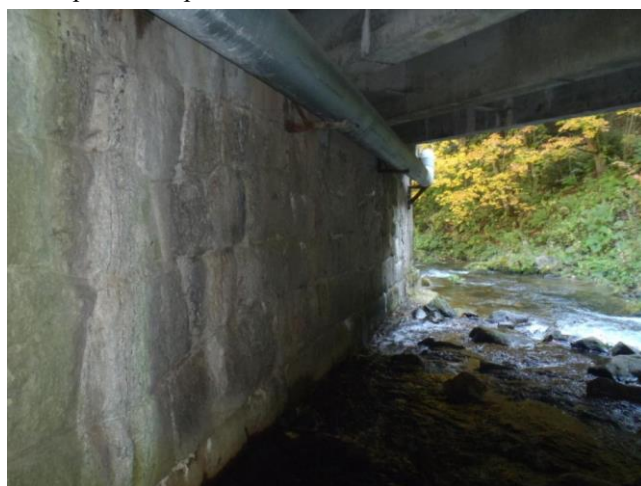
opěra na začátku mostu

- vně uložení 1. nosníku KUJAN levého rozšíření je svislá trhlina šířky cca 0.5mm přes celou viditelnou výšku opěry
- vápenné inkrustace a proteklé místo na čelní ploše levého rozšíření opěry
- mezi uložení 2.-3. a 3.-4. trámu původní nosné konstrukce je svislá trhlina přes celou výšku úložného prahu šířky cca 2mm
- lokálně vodorovné vlasové trhliny v úložném prahu
- napojení původní a nové pravé části na začátku mostu v úložném prahu protéká, tvoří se vápenné inkrustace
- podemletá část levého rohu opěry na začátku mostu a části přibetonovaného ochranného prahu do hloubky až 60cm

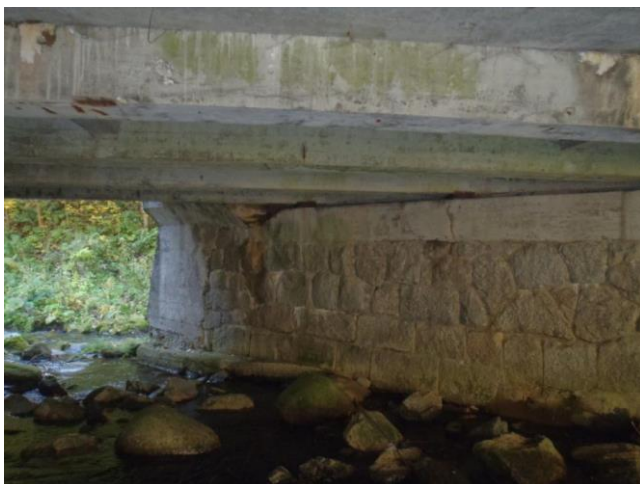
opěra na konci mostu

- obnažená zkorodovaná výztuž pod úložným prahem opěry na konci mostu vlevo
- degradace betonu úložného prahu
- svislé trhliny přes celou výšku úložného prahu původní opěry mezi uložením 1.-2. trámem šířky cca 2mm a mezi 3.-4. trámem šířky cca 1mm
- v úrovni hladiny jsou v pravé polovině opěry hloubkově vyloužené spáry mezi kamenným obkladem
- podemletá část opěry v délce cca 1.5m do hloubky cca 0.50m ve vzdálenosti cca 4.5m zprava (některé kvádry jsou vypadlé)
- napojení původní a nové pravé části na konci úložného prahu protéká, tvoří se vápenné inkrustace
- opěry porostlé vegetací

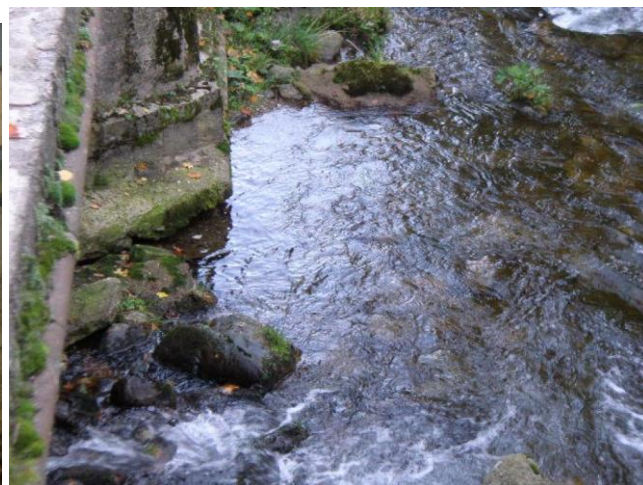
podemletý roh opěry na začátku mostu vlevo (proti směru staničení)

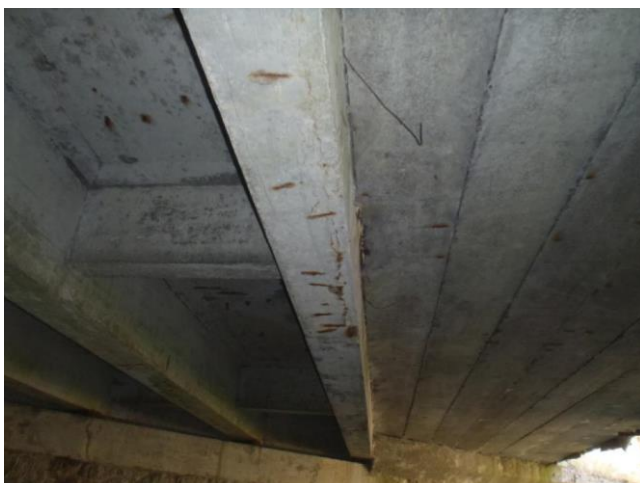
- obnažená a zkorodovaná výztuž v železobetonové desce mezi trámy

obnažená korodující výztuž v podhledu NK

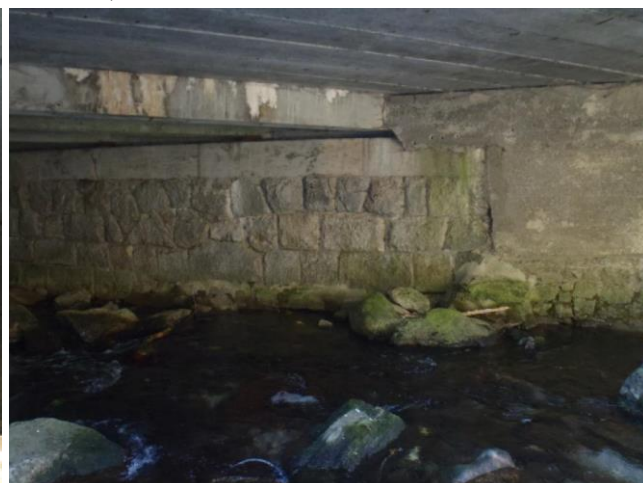
- 1. trám je v bočním pohledu celý zvodnělý a pokrytý inkrustacemi s krápníky

vápenité inkrustace na boku trámu

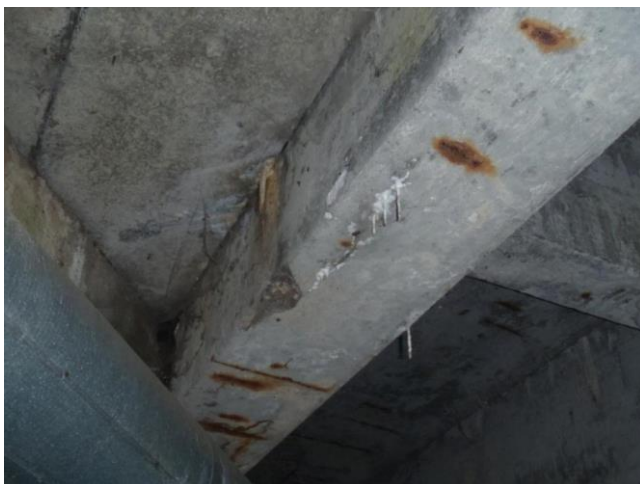
- lokálně obnažené a korodující třmínky výztuže na bočních i podhledových plochách původní trémové konstrukce

obnažená zkorodovaná výztuž a vápenité výluhy s krápníky na podhledu trámu

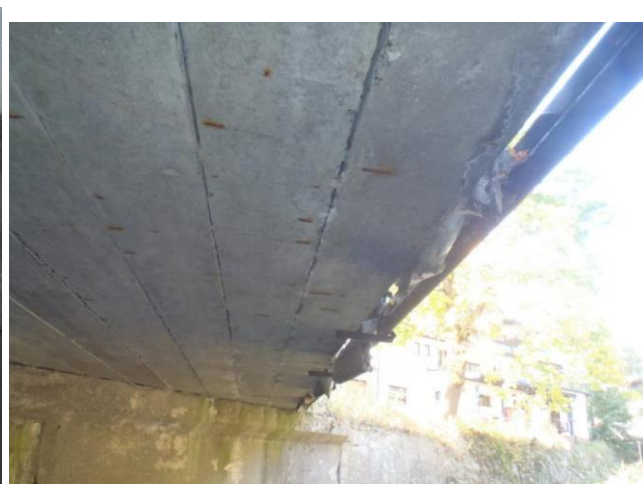
- na podhledu nosníků KUJAN jsou lokálně zrezivělé a prorýsované třmínky a drobně poškozené hrany prefabrikátů

prorýsovaná korodující výztuž na podhledu NK vpravo

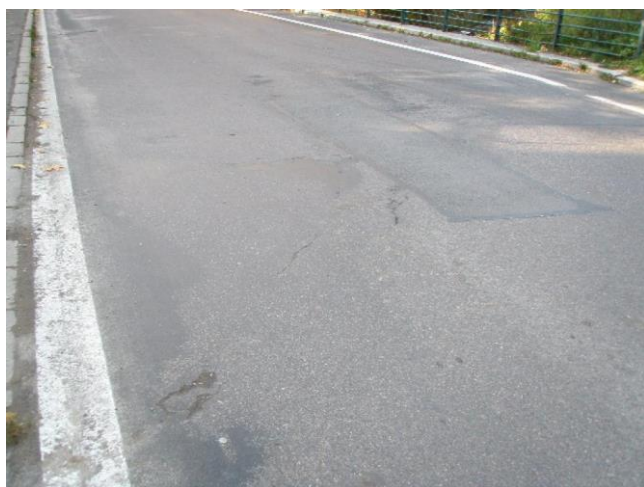
- trhliny v živičném krytu vozovky na mostě

trhlina v živičném krytu vozovky

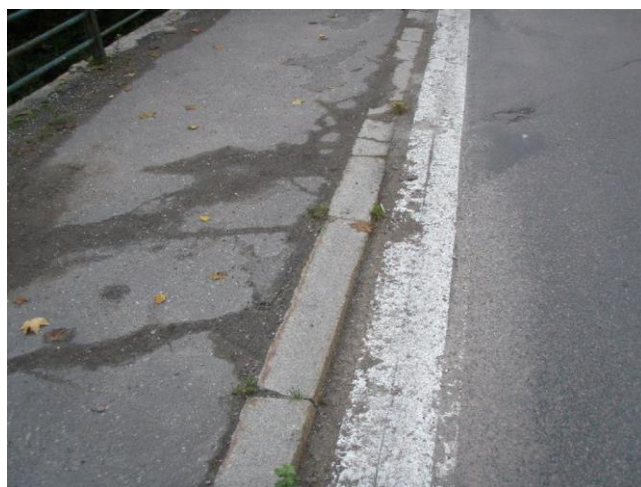
- popraskaný živičný kryt chodníku na konci mostu vlevo

trhliny v živičném krytu chodníku vlevo

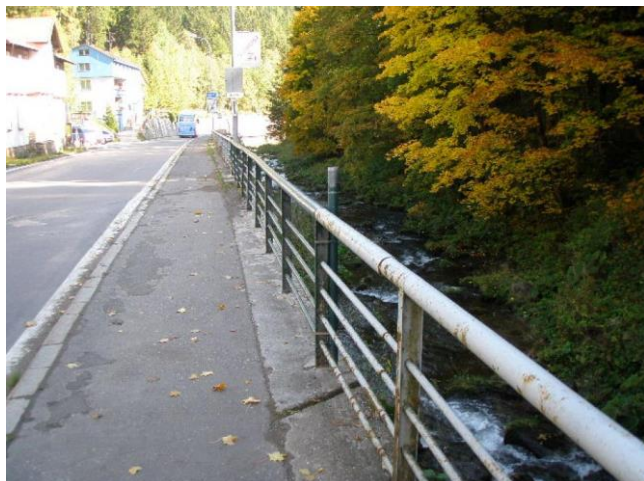
- chybí tabulka evidenčního čísla na konci mostu vlevo

chybí tabulka evidenčního čísla

Osadit tabulku evidenčního čísla na konci mostu vlevo.

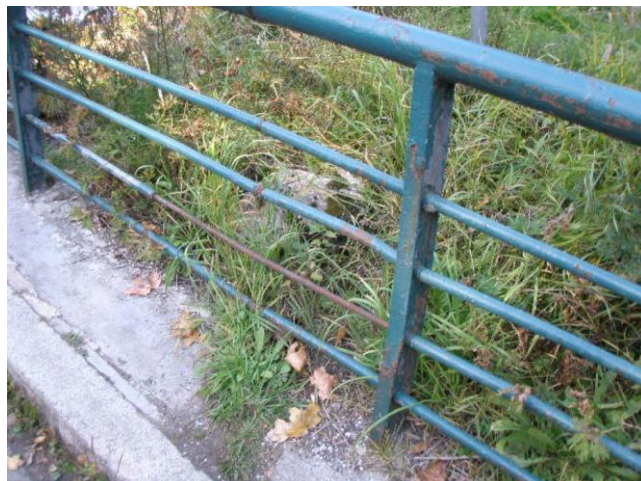
koroze zábradlí

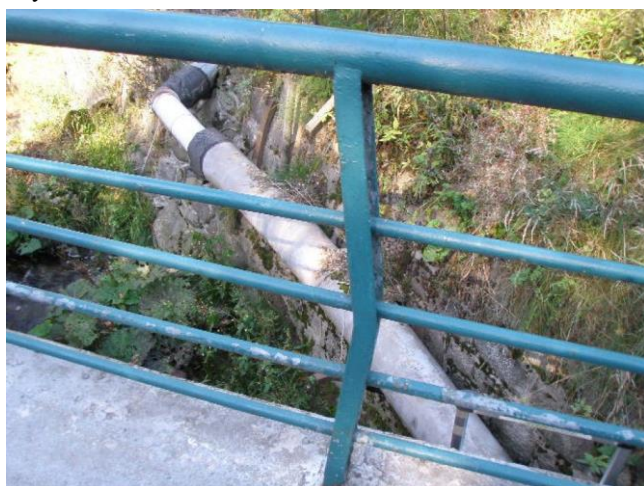
- na pravé straně mostu je 3. a 5. sloupek vyhnutý a také předposlední pole výplně

deformace zábradlí

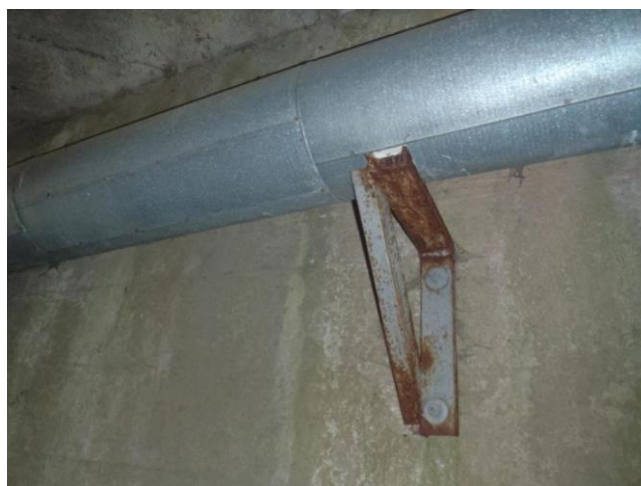
koroze konzole uchycení chráničky cizího zařízení

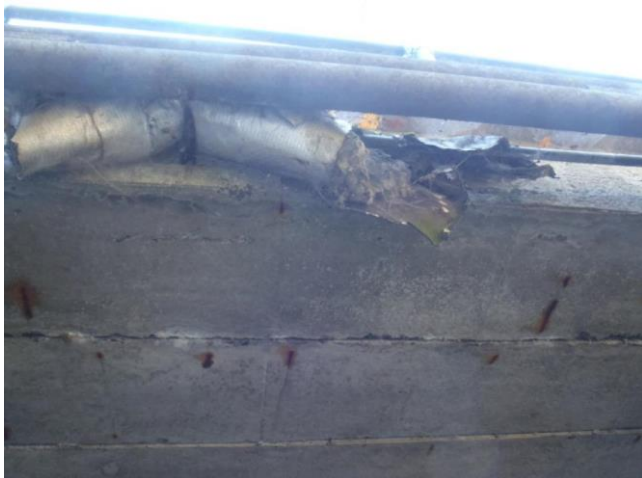
- chránička vodovodního potrubí má poškozené zateplení

zcela rozpadlá chránička cizího zařízení
