Hlavní prohlídka 24.09.2016

327-025**Datum prohlídky:** 24.09.2016**Provedl:** Ing. Pavel Hrůza č.oprávnění k provádění hlavních a mimořádných prohlídek:**Přítomni:** Marie Hrůzová - technik**Směr popisu:** ZLEVA DOPRAVA VE SMĚRU STANIČENÍ**Způsob zpřístupnění mostu:****Počasí při provádění prohlídky:** slunečno**Teplota vzduchu:** 15.0 °C **nosné konstrukce:** _ °C

Název objektu: SMIDARY SMIDARY**Okres:** Hradec Králové**Rok postavení:** 1984**Liniové staničení [km]:** 42.432 **Číslo úseku:** **Úsekové staničení [km]:** 0.554

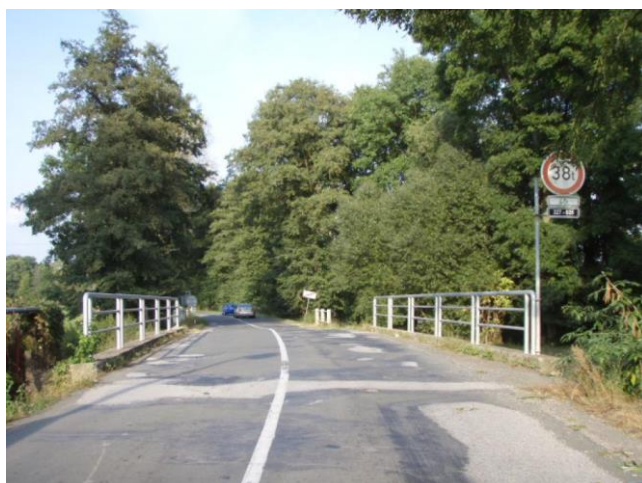
pohled ve směru staničení

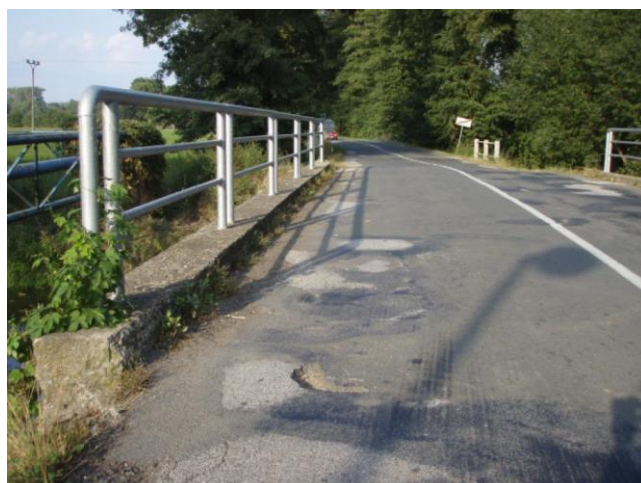
levá strana

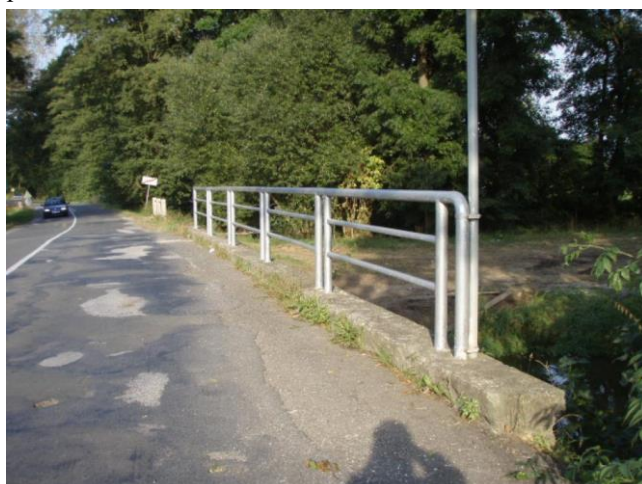
pravá strana

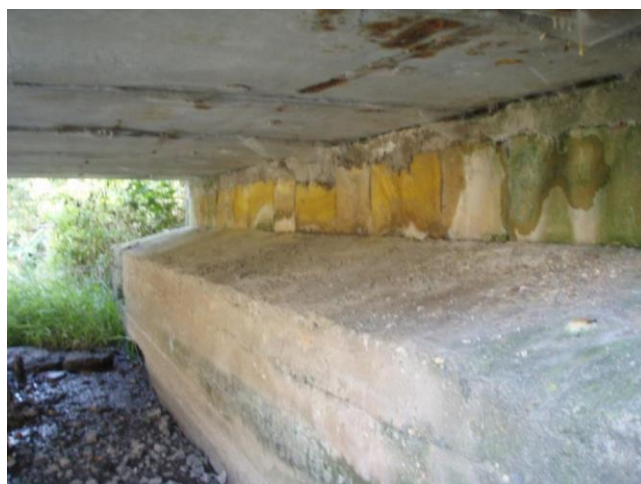
- pod uložením 1. nosníku je čelní plocha dobetonovávky opěry po celé výšce v š. 1,5 m zvětřalá s odpadlými částmi betonu do hloubky až 2 cm.
- pod 7. nosníkem na čelní ploše betonového prahu kaverna o velikosti cca 90 x 50 cm do hloubky až 8 cm, vzdálená 80 cm od pravého kraje opěry a betonový prah je v tomto místě podemílán (kaverny do hloubky cca 10 cm v úrovni hladiny normální vody)

opěra na začátku mostu

Provést lokální zaspárování a vyplnění drobných kavern na obou opěrách.

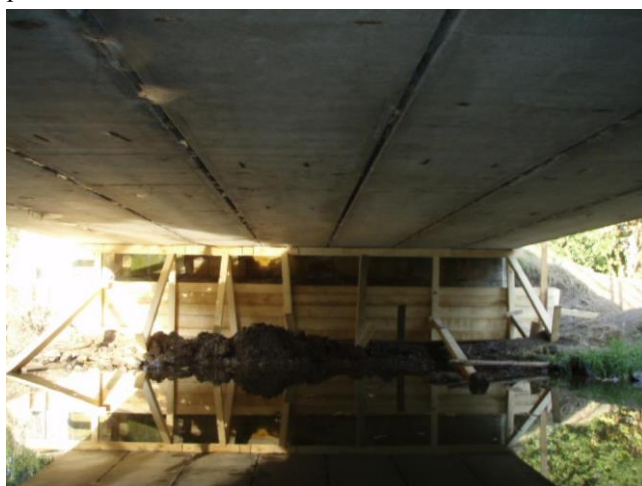
- v době provádění hlavní mostní prohlídky byla stavebně prováděna dodatečná předbetonovávka opěry na konci mostu (viz foto)

opěra na konci mostu (prováděné práce na předbetonovávce opěry na konci mostu)

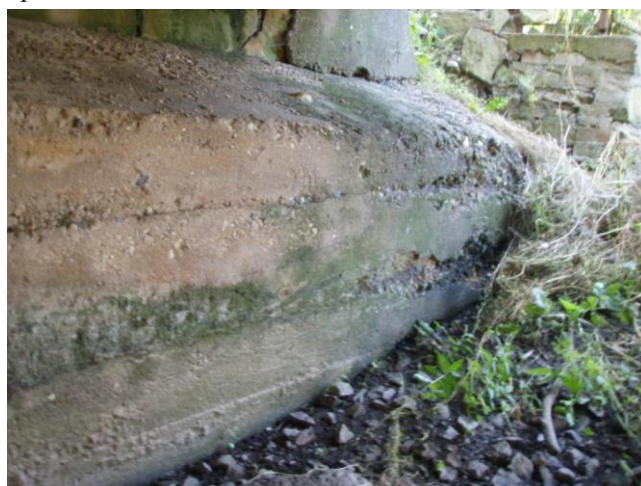
hloubkově degradovaný beton ochranného prahu opěry na začátku mostu

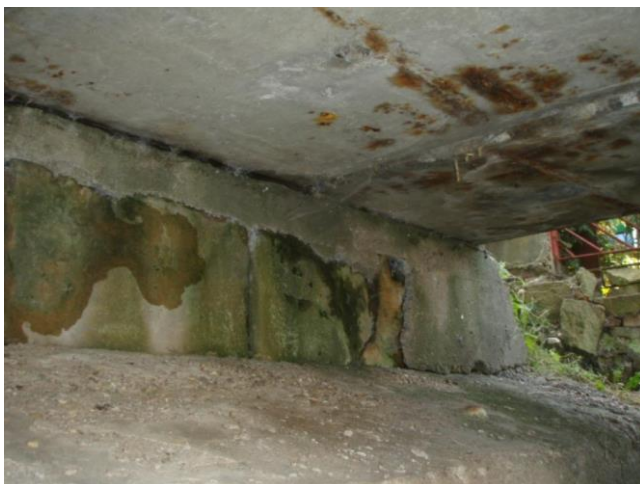
- obnažené a zkorodované třmínky v podhledu téměř všech nosníků (zejména u opěry na konci mostu)
- lokálně odprýsknutá krycí vrstva betonu a obnažená svislá výztuž na boku nosníků po obou stranách mostu
- boční plochy obou krajních nosníků jsou proteklé po zatékání pod železobetonovou římsou se suchými vápennými inkrustacemi se železitým zabarvením
- vápenná inkrustace s krápníky ve sparách mezi nosníky v místech:

obnažená zkorodovaná výztuž na podhledu NK

Provést výhledově sanaci celého mostního objektu (zejména podhledu nosníků), po předchozí výměně hydroizolačních vrstev.

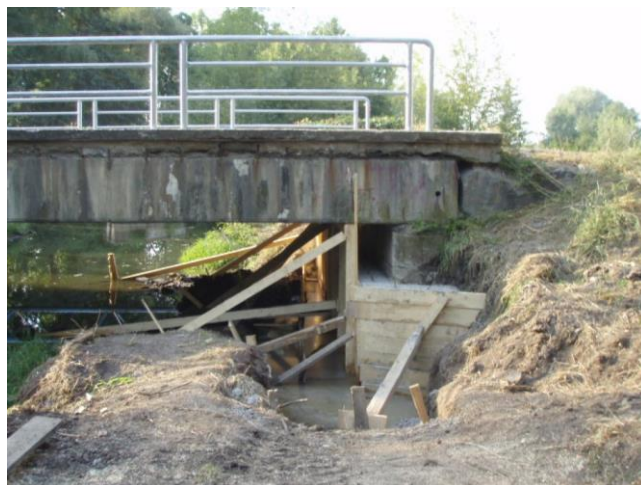
V době prohlídky byl budován mohutný betonový práh u opěry na konci mostu (viz foto)

pohled na výstavbu dodatečné předbetonovávky opěry na konci mostu

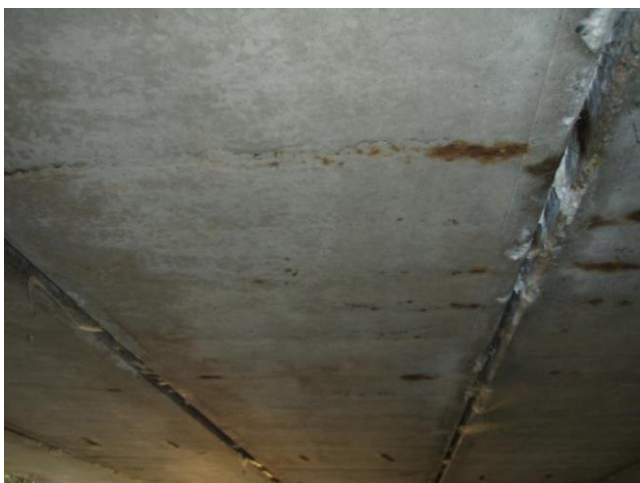
- protékající hydroizolace téměř v celém podhledu mostního objektu (zejména mezi krajními nosníky po obou stranách mostu)

vápenité výluhy mezi nosníky v podhledu NK

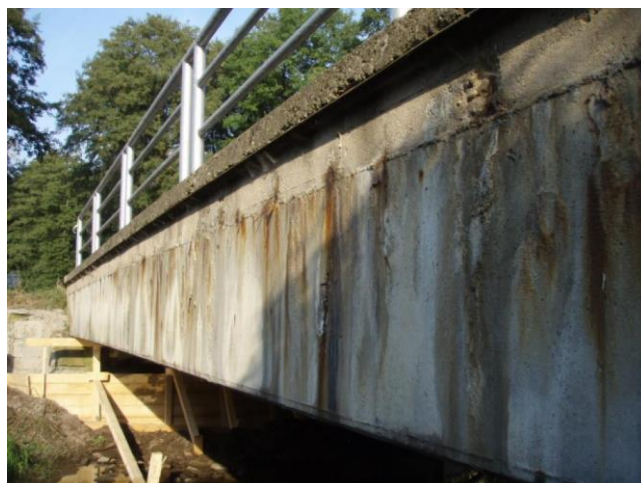
rezivé výluhy na boku NK vlevo

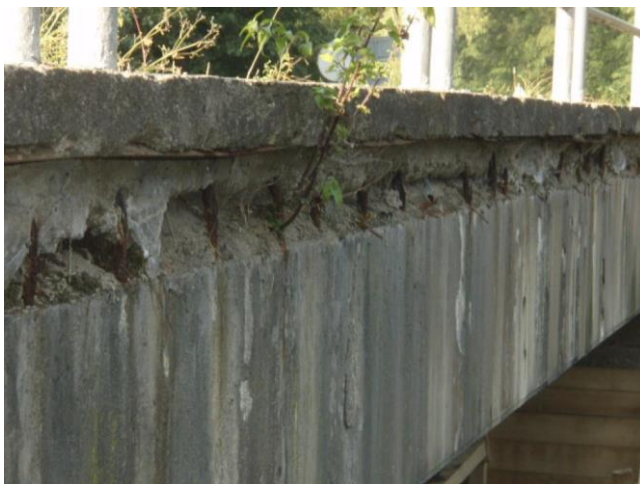
- rozpadlý beton římsy a obnažená (silně zkorodovaná) výztuž po pravé straně mostu (degradovaný beton do hloubky až 13 cm !)
- hloubkově poškozený beton římsy a beton u dilatační spáry na konci mostu vpravo
- odpadlý roh betonu římsy nad křídlem na začátku mostu po levé straně mostu
- příčná prasklina v římse po levé straně mostu

rozpadlý beton a obnažená (zkorodovaná) výztuž boku nadbetonované římsy po pravé straně mostu

Provést sanaci celého povrchu obou říms.

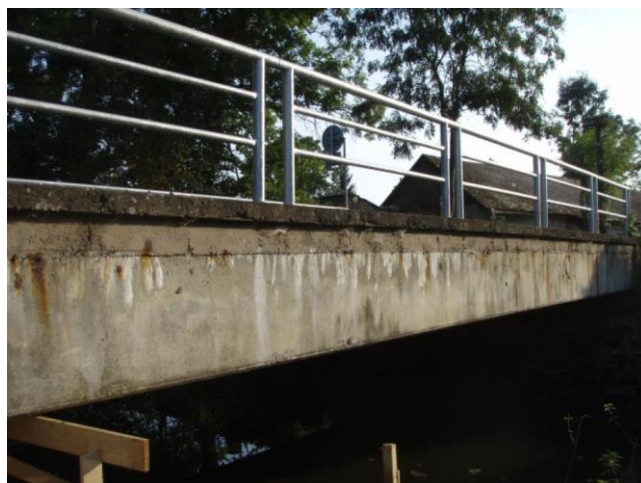
vápenité výluhy na boku NK

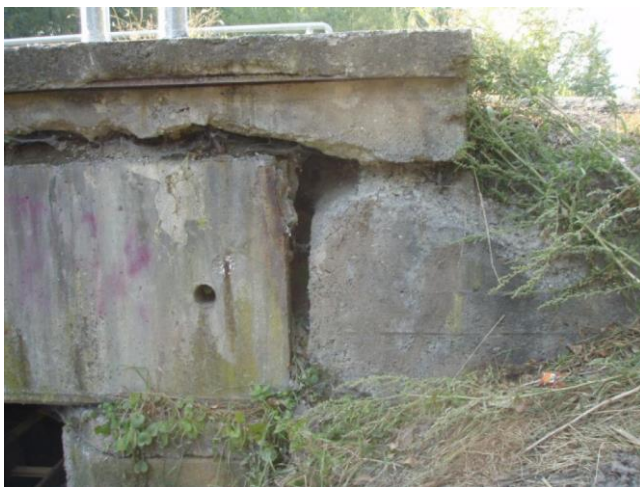
hloubkově poškozený beton římsy a beton u dilatační spáry na konci mostu vpravo

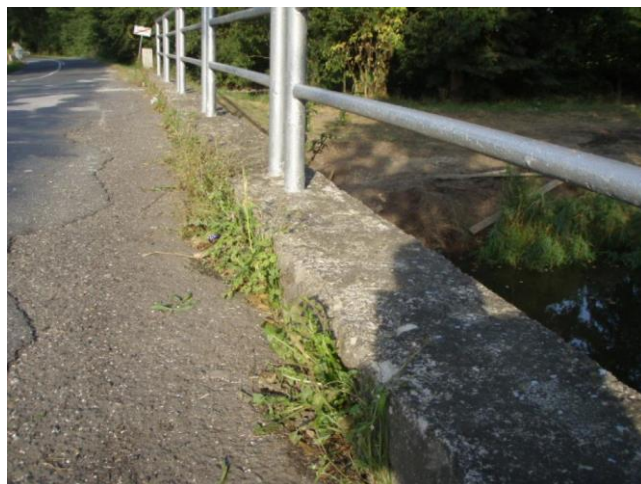
zakořeněná vegetace pod zvýšenou římsou

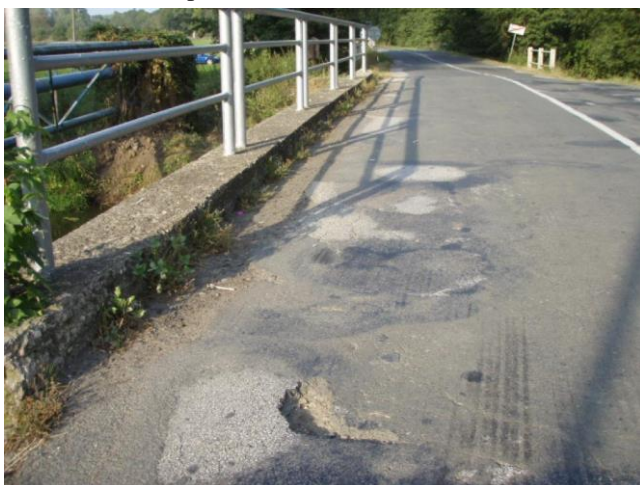
- lokálně poškozený (popraskaný) živičný povrch vozovky na mostě

lokální výtluk v živičných vrstvách vozovky
