# Hlavní prohlídka 16.09.2017 30110-9

**Název objektu:** Adršpach u odbočky na Zdoňov

**Okres:** Náchod

**Liniové staničení [km]:** 11.733 **Číslo úseku:** **Úsekové staničení [km]:** 4.773

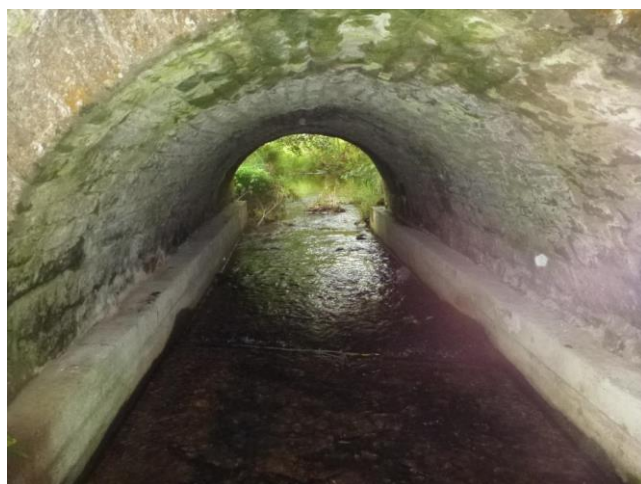
podhled mostu

- na podhledu klenby jsou ve sparách mezi kvádry na více místech prorýsované podélné trhliny, které jsou vidět i přes staré výspravky

- nejvýraznější trhliny jsou přibližně v pravé třetině a v místě napojení starší klenby na levé rozšíření

- šířka trhlin je v rozmezí 1 až 2mm
- stopy po průsacích v místě trhlin klenby

Osadit sádrové terče na trhliny klenby.

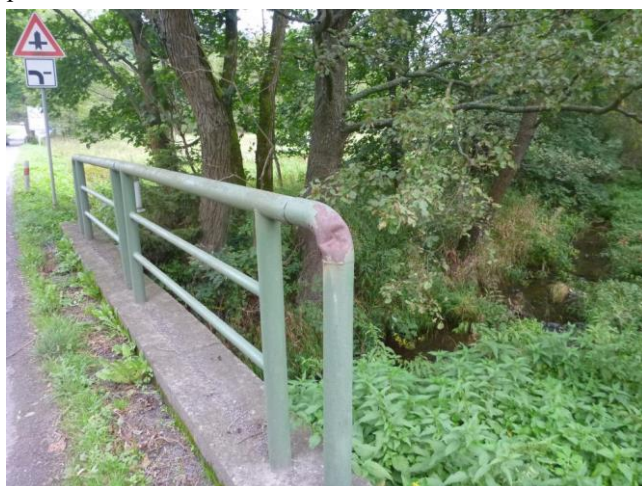
- mírně poškozené zábradlí na začátku vpravo

poškozené zábradlí vpravo

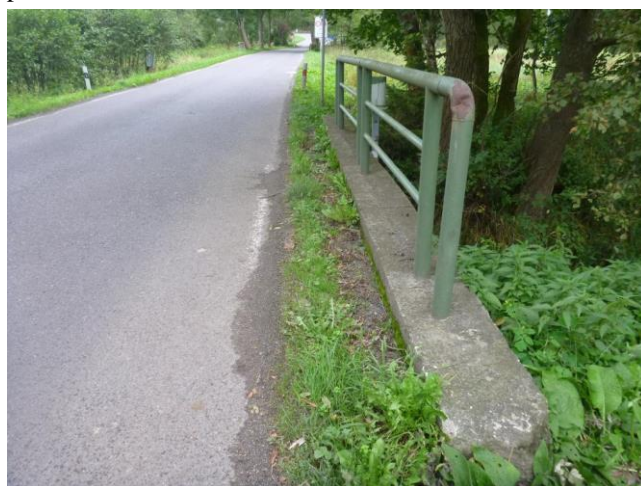
- uchycená zemina a vegetace podél říms

krajnice vpravo

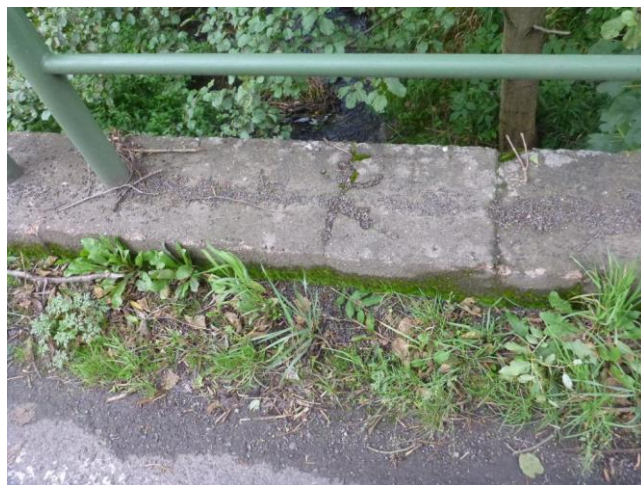
- na povrchu obou říms jsou příčné trhliny

trhliny v římsách

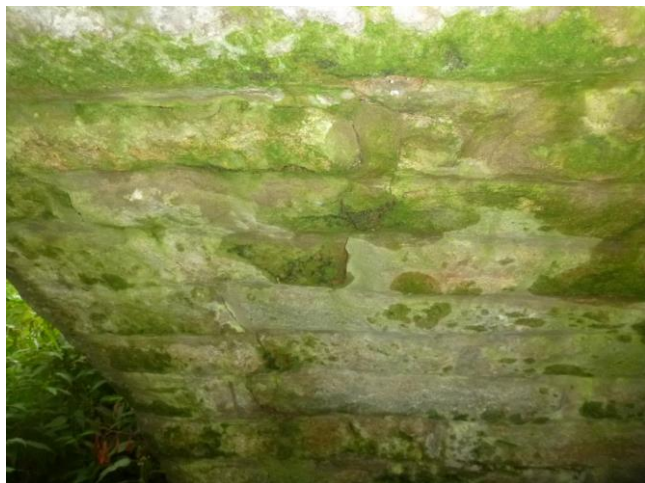
podhled vpravo na začátku

- vlnitý podhled klenby vpravo

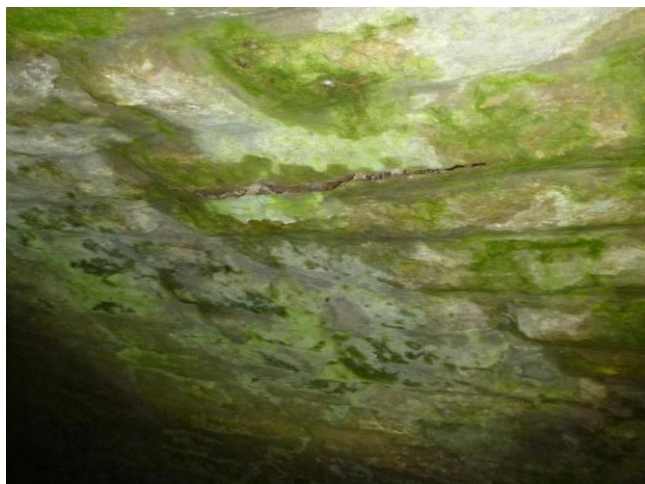
uvolněný materiál spar na konci

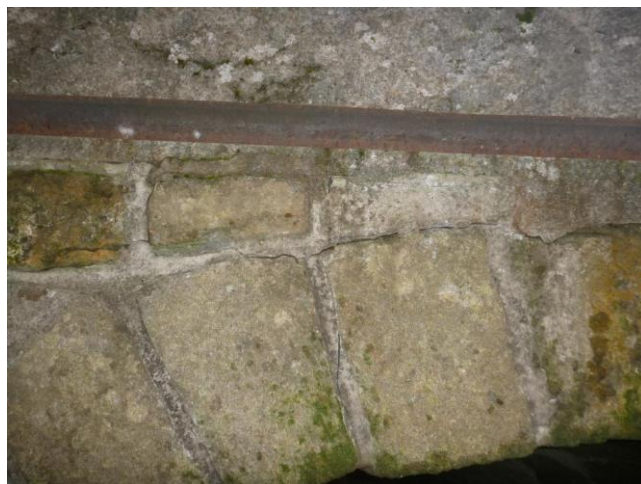
- trhlina mezi klenbou a čelní zdí vlevo

trhlina vlevo
