Hlavní prohlídka 03.08.2018

284-032**Datum prohlídky:** 03.08.2018**Provedl:** Ing. Aleš Kozelka č.oprávnění k provádění hlavních a mimořádných prohlídek:**Přítomni:****Směr popisu:** ZLEVA DOPRAVA VE SMĚRU STANIČENÍ**Způsob zpřístupnění mostu:****Počasí při provádění prohlídky:** jasno**Teplota vzduchu:** 25.0 °C **nosné konstrukce:** _ °C

Název objektu: Lázně Bělohrad Lázně Bělohrad**Okres:** Jičín**Rok postavení:** 1928**Liniové staničení [km]:** 31.209 **Číslo úseku:** **Úsekové staničení [km]:** 0.042

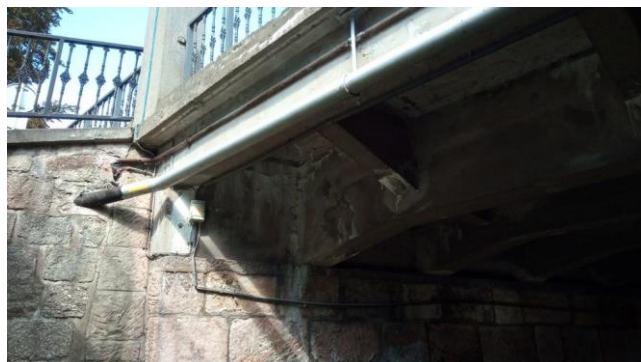
- hydroizolace je zejména v krajních částech mostu netěsná - výluhy a inkrustace:
 - levá chodníková deska je proteklá u opěry na začátku mostu (vápenné inkrustace a krápníky délky do 5cm)
 - 2.trám mostovky je proteklý u 2.příčniku - inkrustace a krápníky délky do 2cm; náznaky protékání jsou i u posledního příčniku
 - mezi 4.-5. trámem je proteklá šikmá trhlina v desce mostovky u opěry na začátku mostu
 - mezi 5.-6. trámem jsou zřejmé průsaky s vápennými výluhy, na podhledu 2.příčniku i krápníky délky až 15cm
 - na vnější ploše pravého krajního trámu mostovky jsou na více místech vápenné výluhy, u 3.příčniku i krápníky délky až 10cm

-Zatékání na krajní trám

Vyměnit izolační souvrství.

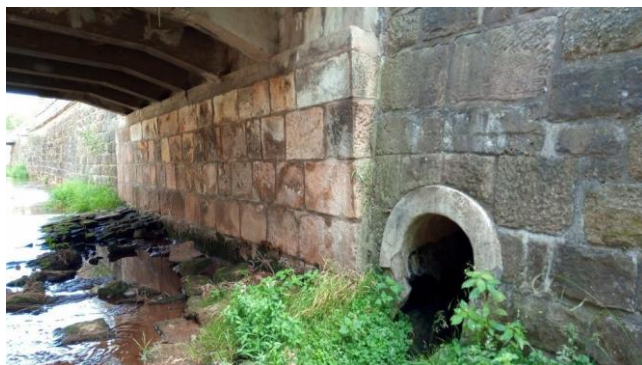
-Pohled na OP2

- kvádry čelních ploch obou opěr jsou v úrovni kolísání hladiny mírně poškozené vodní erozí
- stopy po zatékání v úrovni úložného prahu u opěry na začátku mostu
- vytékání vody mezi kvádry u opěry na konci mostu

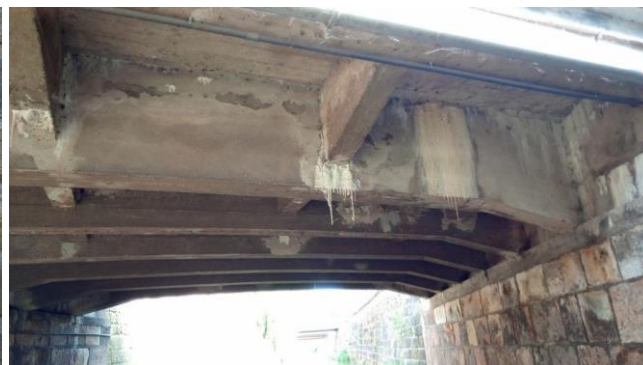
- na podhledu nosné konstrukce jsou místy drobně obnažené korodující třmínky výztuže trámů a výztuž desky mostovky
- v celém podhledu jsou stopy po zatékání s vápennými výluhy a krápníky
- nejhorší stav je vpravo v napojení desky na trám a na začátku mostu vlevo nad opěrou - viz fotodokumentace

-Masivní průsaky přes NK, krápníky

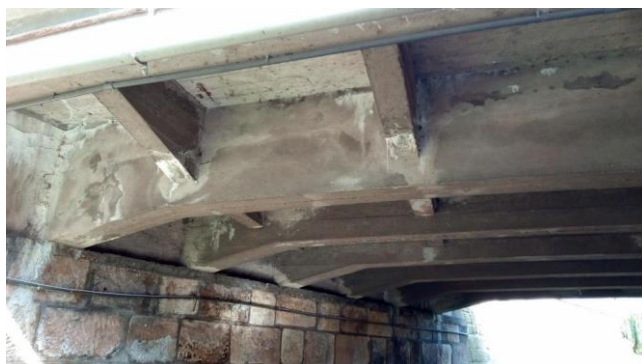
-Masivní průsaky přes NK

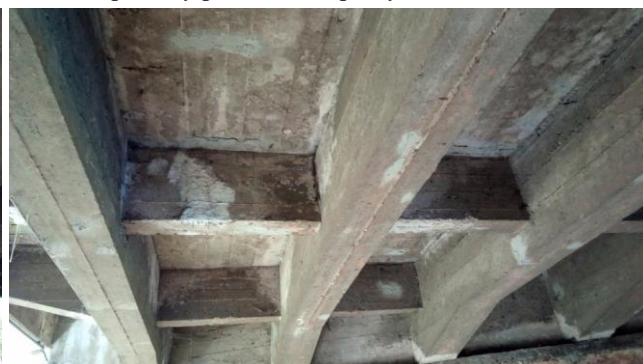
-Podhled NK

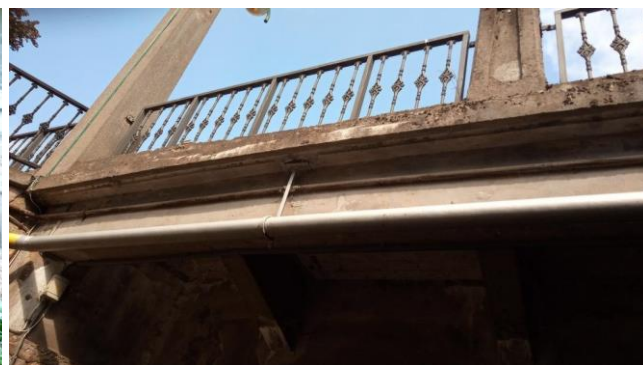
- podélné trhliny s průsaky na boku římsy vlevo i vpravo

-chránička, trhliny na římse

Provést sanaci betonu říms.

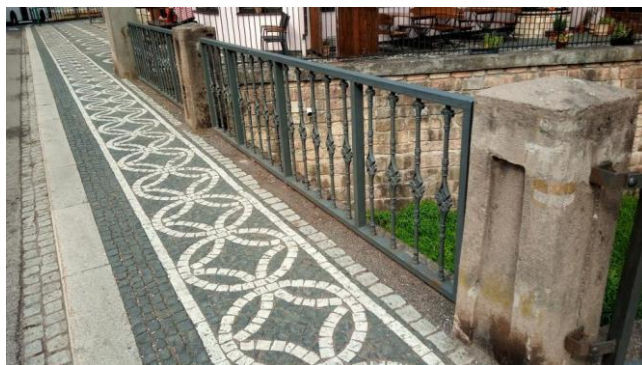
-Zábradlí vlevo

- na sloupcích zábradlí vlevo je uchycen mech, jsou viditelné trhliny v povrchu sloupků cca 0,2mm
- počínající koroze výplně zábradlí a madla

Obnovit PKO zábradlí
