Hlavní prohlídka 03.08.2018

304-001**Datum prohlídky:** 03.08.2018**Provedl:** Ing. Aleš Kozelka č.oprávnění k provádění hlavních a mimořádných prohlídek:**Přítomni:****Směr popisu:** ZLEVA DOPRAVA VE SMĚRU STANIČENÍ**Způsob zpřístupnění mostu:****Počasí při provádění prohlídky:** jasno**Teplota vzduchu:** 25.0 °C **nosné konstrukce:** _ °C

Název objektu: Havlovice most přes potok**Okres:** Trutnov**Rok postavení:** 1907**Liniové staničení [km]:** 2.795 **Číslo úseku:** **Úsekové staničení [km]:** 2.795

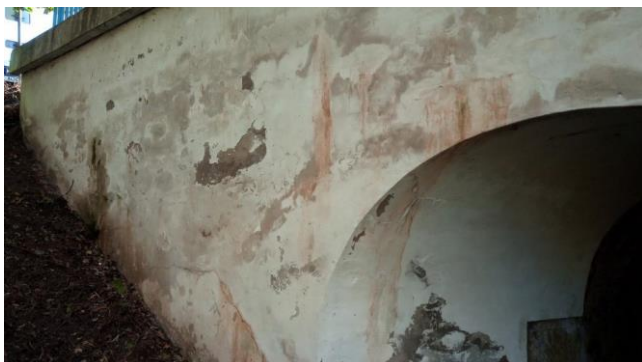
V celé konstrukci se střídají podélné pásy mokrých a suchých ploch, v mokrých plochách se šíří max 2mm široké podélné trhliny (nacházející se cca 0,3m, 2,5m, 4m, 7m a 8m od pravého okraje mostu).

Z mokrých ploch na konstrukci lze usuzovat, že izolační systém je poškozen.

-Výluhy, zavlhlá celá konstrukce

Podchycení základů, obnovení izolace mostu, sanace klenby

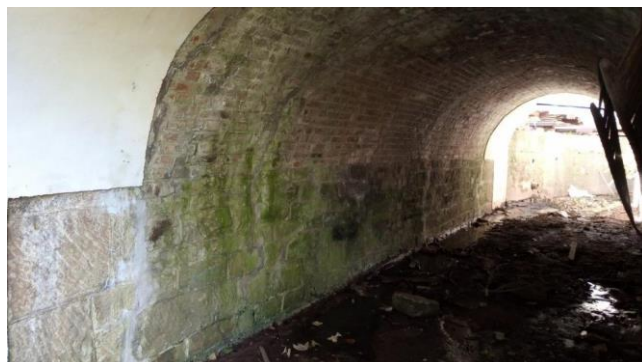
-Opěra OP1

Založení opěr mostu je poškozené, obě opěry nepravidelně sedají.

Na obou opěrách je množství svislých trhlin, které přecházejí do nosné konstrukce - klenby (trhliny jsou způsobeny nepravidelným sedáním spodní stavby).

Dobetonované části opěr jsou lokálně zvodnělé, na levém konci s vápennými inkrustacemi.

Provést sanaci spodní stavby.

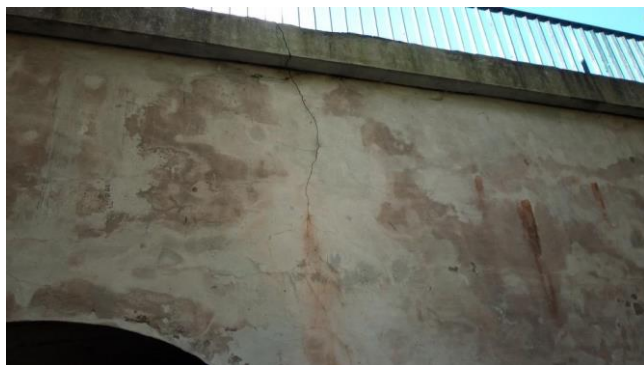
- svislá trhlina na čele klenby šířící se od římsy směrem dolů
- odpadlá omítka na čelní zdi vpravo

- povrch levé římsy je mírně degradován v celé délce římsy
- na pravé římse je rozpad povrchu jen na začátku mostu
- příčné trhliny přes celou šířku římsy přecházející do čelní zdi na pravé i levé straně mostu

-Trhlina přes římsu a čelní zeď
