Hlavní prohlídka 03.09.2015

324-009**Datum prohlídky:** 03.09.2015**Provedl:** Ing. Pavel Hrůza č.oprávnění k provádění hlavních a mimořádných prohlídek:**Přítomni:** Marie Hrůzová - technik**Směr popisu:** ZLEVA DOPRAVA VE SMĚRU STANIČENÍ**Způsob zpřístupnění mostu:****Počasí při provádění prohlídky:** slunečno**Teplota vzduchu:** 25.0 °C **nosné konstrukce:** _ °C

Název objektu: METLICANY METLIČANY**Okres:** Hradec Králové**Rok postavení:** 1905**Liniové staničení [km]:** 23.937 **Číslo úseku:** **Úsekové staničení [km]:** 1.035

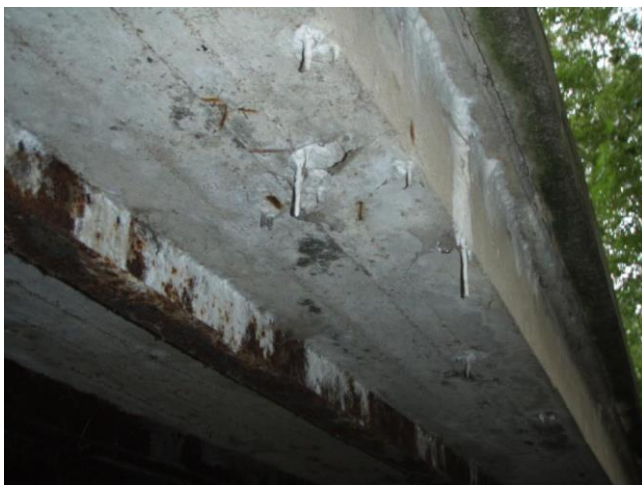
- na pravém boku nosné konstrukce jsou podélné praskliny s vápenitými výluhy (zatéká pod římsou), tvoří se krápníčky délky až 5 cm.

vápenité inkrustace a krápníky na boku a podhledu NK zprava

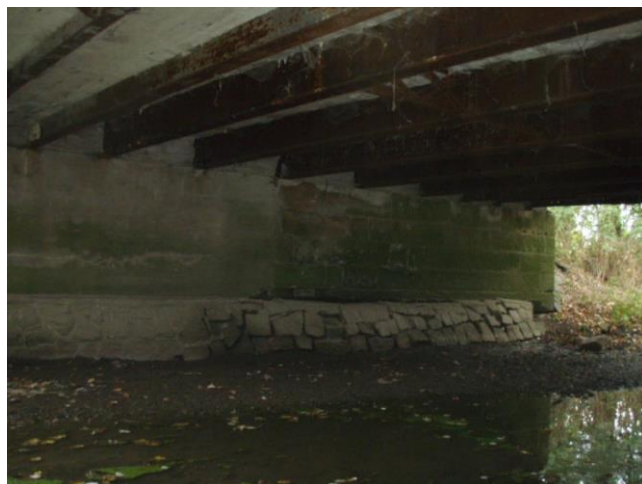
- na podhledu nosné konstrukce je viditelná silná povrchová koroze ocelových I-nosníků. V důsledku špatného odvodnění dešťových vod z povrchu komunikace na mostě dochází zejména na pravé straně k poškození pravé části nosné konstrukce.

koroze ocelových nosníků v podhledu NK

Provést ošetření povrchu ocelových I-nosníků a příčných ztužidel s následným provedením ochranného nátěru.
Termín splnění: Nezadaný

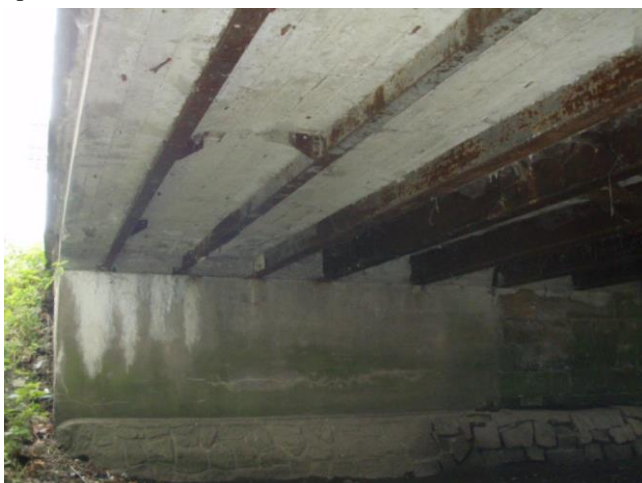
- mezi kamennými kvádry původních opěr chybí spárové pojivo (zejména v úrovni hladiny normální vody).
- na obou opěrách jsou usazeny silné vápenité inkrustace, zejména na začátku mostu vpravo a na konci mostu vlevo (po celé šířce monolitické betonové opěry).
- trhliny na opěře na začátku mostu v místě napojení monolitické betonové opěry k původní kamenné
- praskliny na čele opěry na začátku mostu vpravo a usazenými vápenitými inkrustacemi

vápenité výluhy na čele opěry na konci mostu vlevo

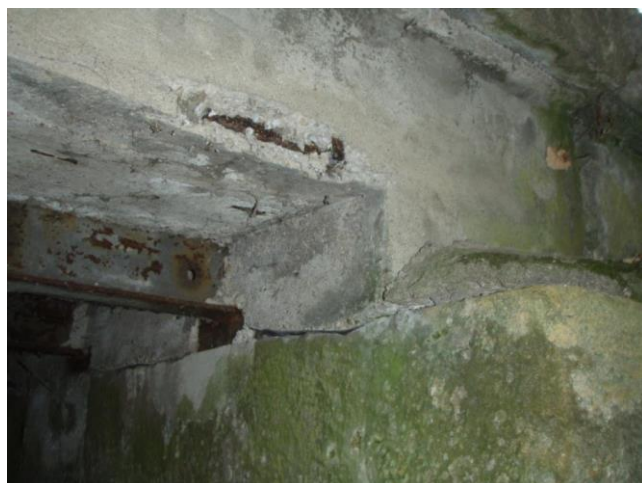
- silná koroze kolem 5. nosníku u opěry na začátku mostu.
- odpadlý beton v délce cca 70 cm na spodní hraně boku nosné konstrukce vlevo s obnaženou zkorodovanou podélnou výztuží

odpadlý beton na hraně NK vpravo s obnaženou výztuží

Provést lokální sanaci betonu podhledu desky mostovky.

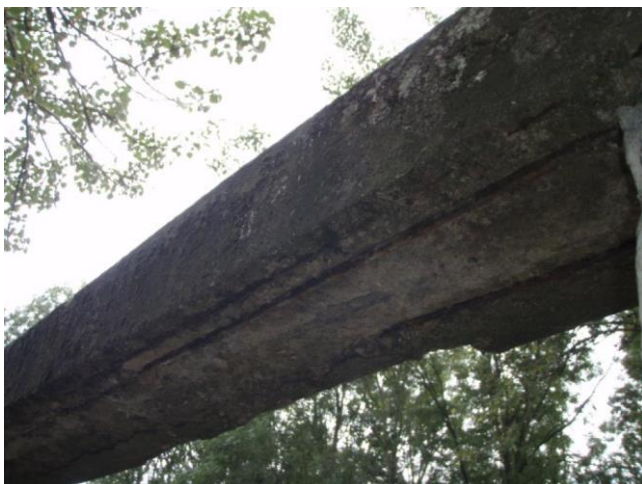
- koroze ocelových trubek vodorovně výplně zábradlí
- v betonu sloupků jsou svislé trhliny
- na železobetonových částech zábradlí je lokálně odpadlá krycí vrstva betonu, na levé straně sloupky rozpadlé až na výztuž.
- na železobetonovém madlu zábradlí jsou viditelné podélné trhliny.
- na spodním líci od 1/2 rozpětí k opěře na konci mostu vlevo je z vnější strany odpadlý beton v hraně madla s obnaženou výztuží

odpadlý beton na spodní straně žlb.madla zábradlí

Provést sanaci mostního zábradlí. Ocelovou vodorovnou výplň zábradlí odrezit a natřít.
Termín splnění: do další hlavní prohlídky

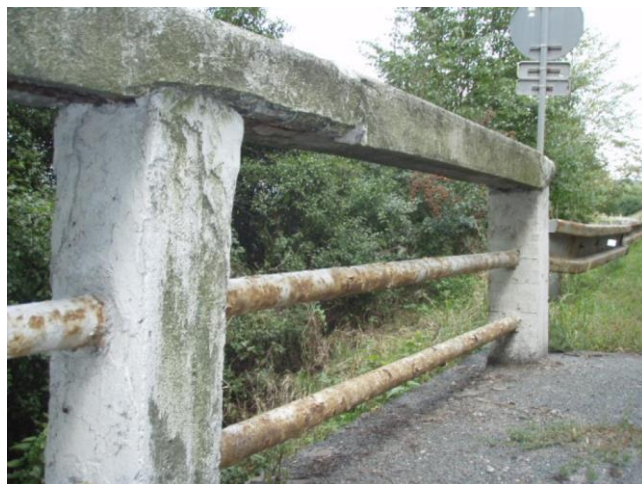
koroze ocelové výplně zábradlí

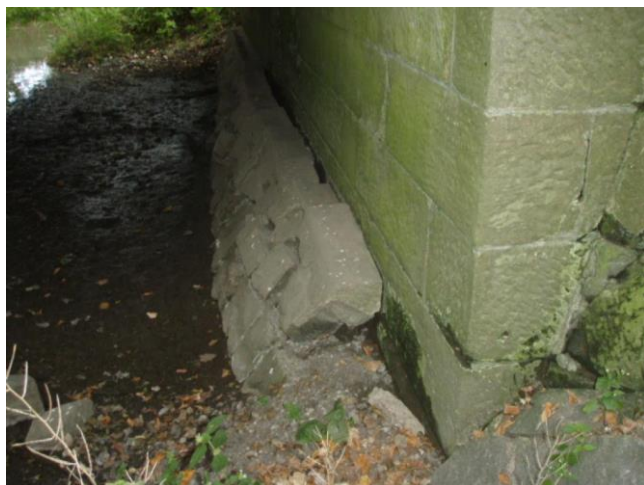
- odtržené kamenné zpevnění opěry na obou stranách mostu
- kamenné kvádry zpevnění jsou uvolněné, lokálně vyplavené, chybí spárové pojivo
- koryto vodoteče pod mostem je zpevněno dlažbou z lomového kamene a je do poloviny zaneseno naplaveninami.
- betonová vrstva na horní hraně zpevnění opěr je popraskaná a vydrolená.

odtržené a částečně rozpadlé kamenné zpevnění opěry na konci mostu

Provést opravu kamenného zpevnění a ochrany opěr na obou stranách mostu (doplnit spárovací pojivo a chybějící kameny).
Termín splnění: do další hlavní prohlídky
