Univerzita Pardubice

RESTAURÁTORSKÝ PRŮZKUM

Malířská výzdoba ubikační místnosti pěchotního srubu Jeřáb
v Dobrošově

Listopad 2015

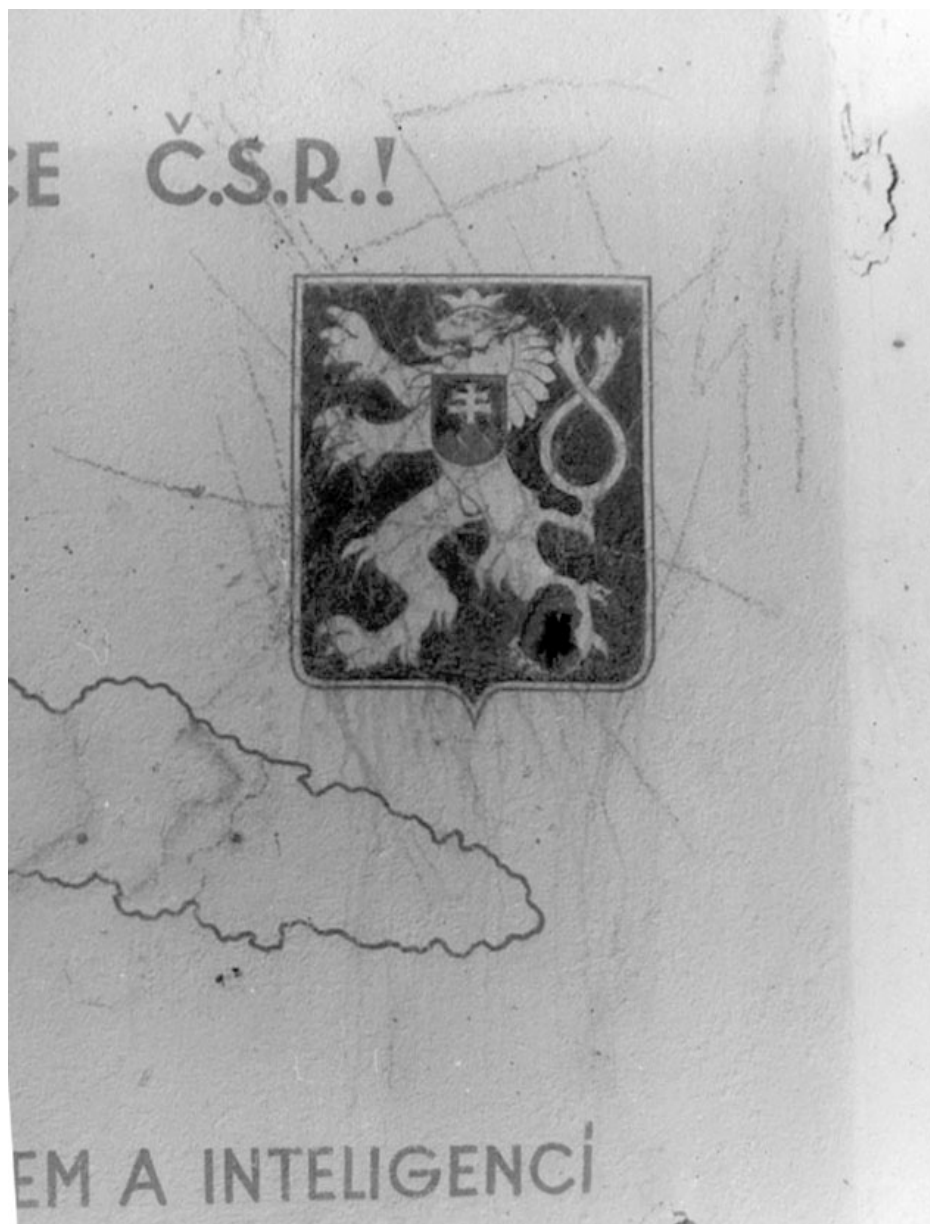
Obr. 13: Fotografie z roku 1997. Na malbě erbu je vidět početné škrábanice a naopak žádné tmelení hloubkových defektů. (zdroj: SUCHAN, Jiří. *Kresba z pevnosti Dobrošov: Seminární práce*. Litomyšl, 1997.)

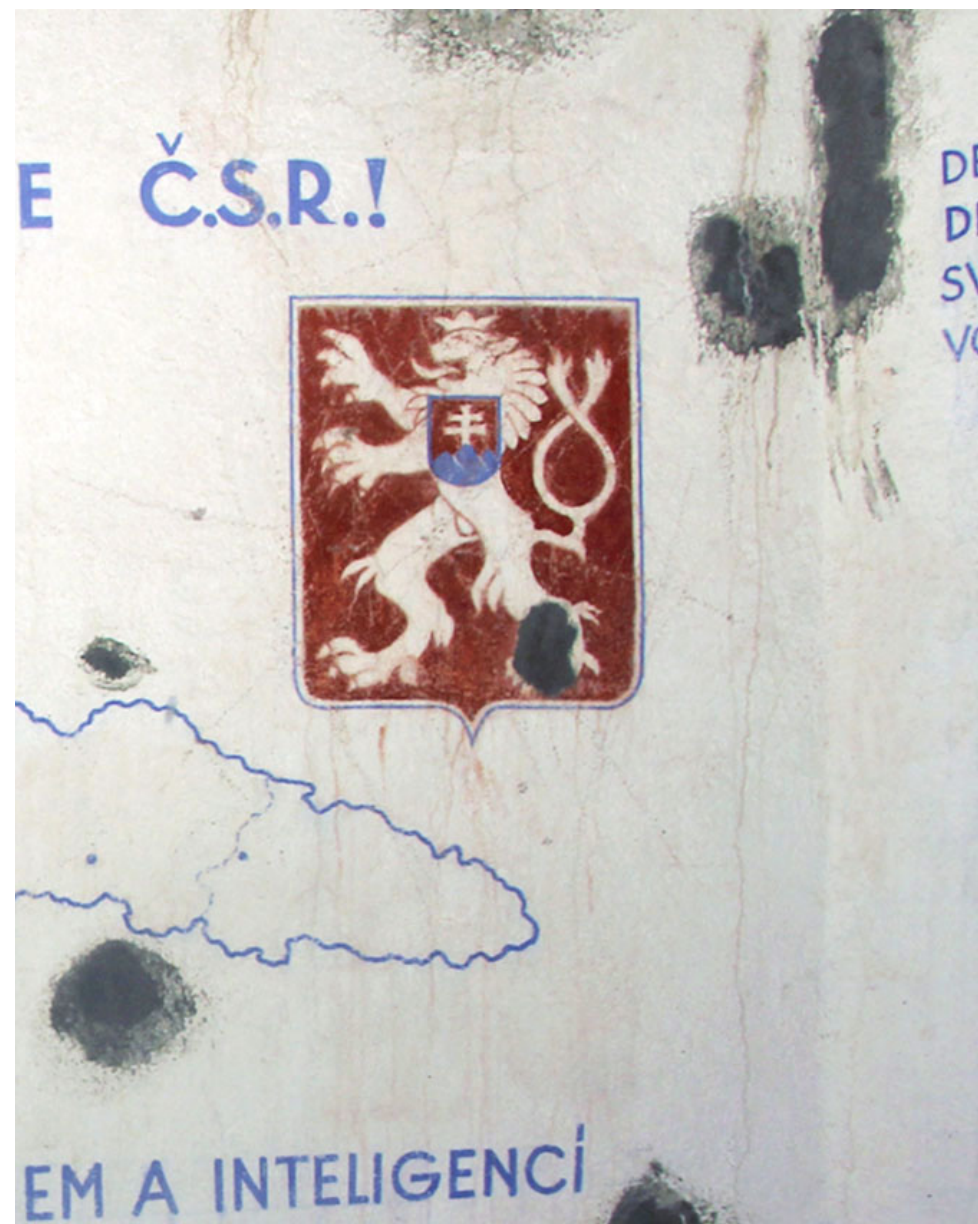
Obr. 14: Část malby na jihovýchodní stěně v umělém bílém světle. Na erbu se nachází přibližně stejné množství vrypů jako v roce 1997. Naopak přibýly cementové tmely hloubkových defektů. Fotografie v umělém bílém světle.

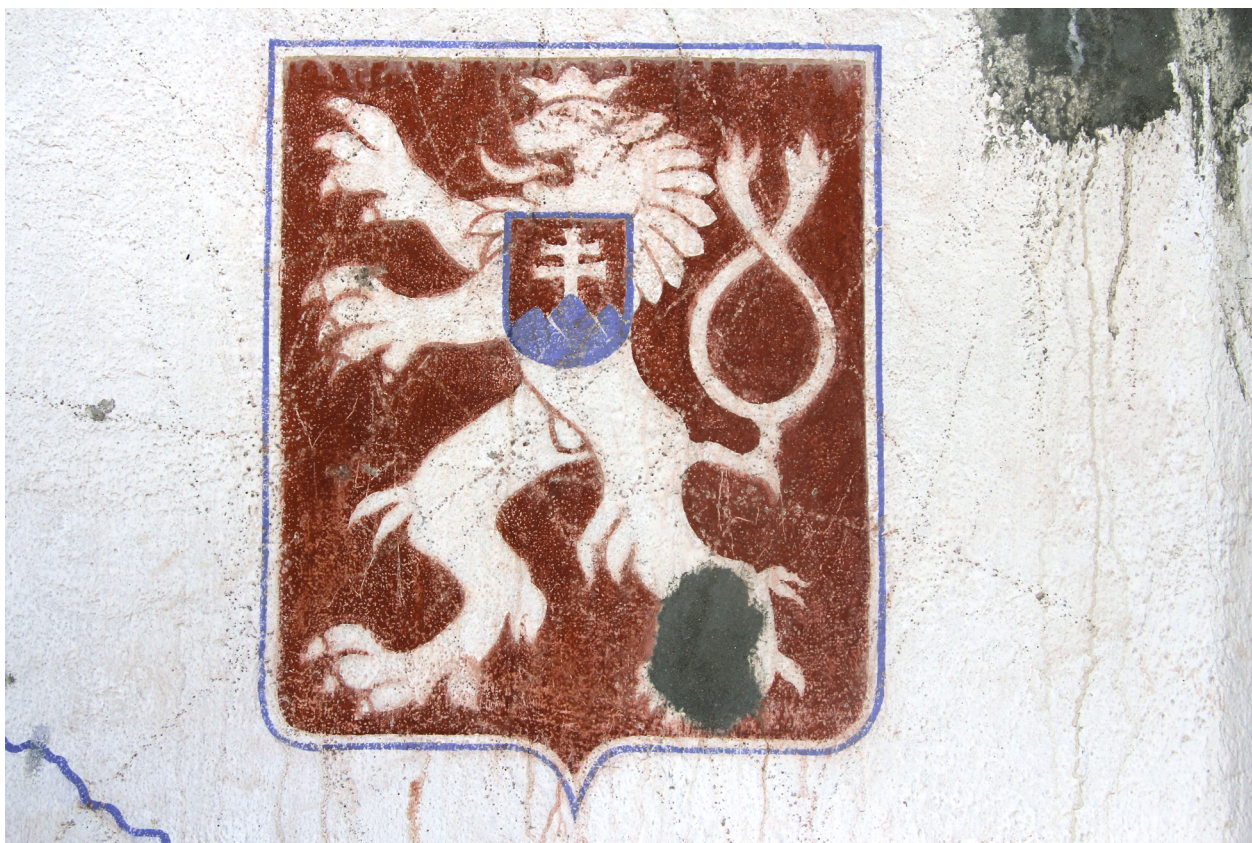
Obr. 15: Detail části malby na jihovýchodní stěně - československý erb. Snímek dokumentuje početné škrábance a neodborně provedený tmel. Také rozmytí barevné vrstvy v horní a spodní části erbu v důsledku kondenzace zvýšené vzdušné vlhkosti.

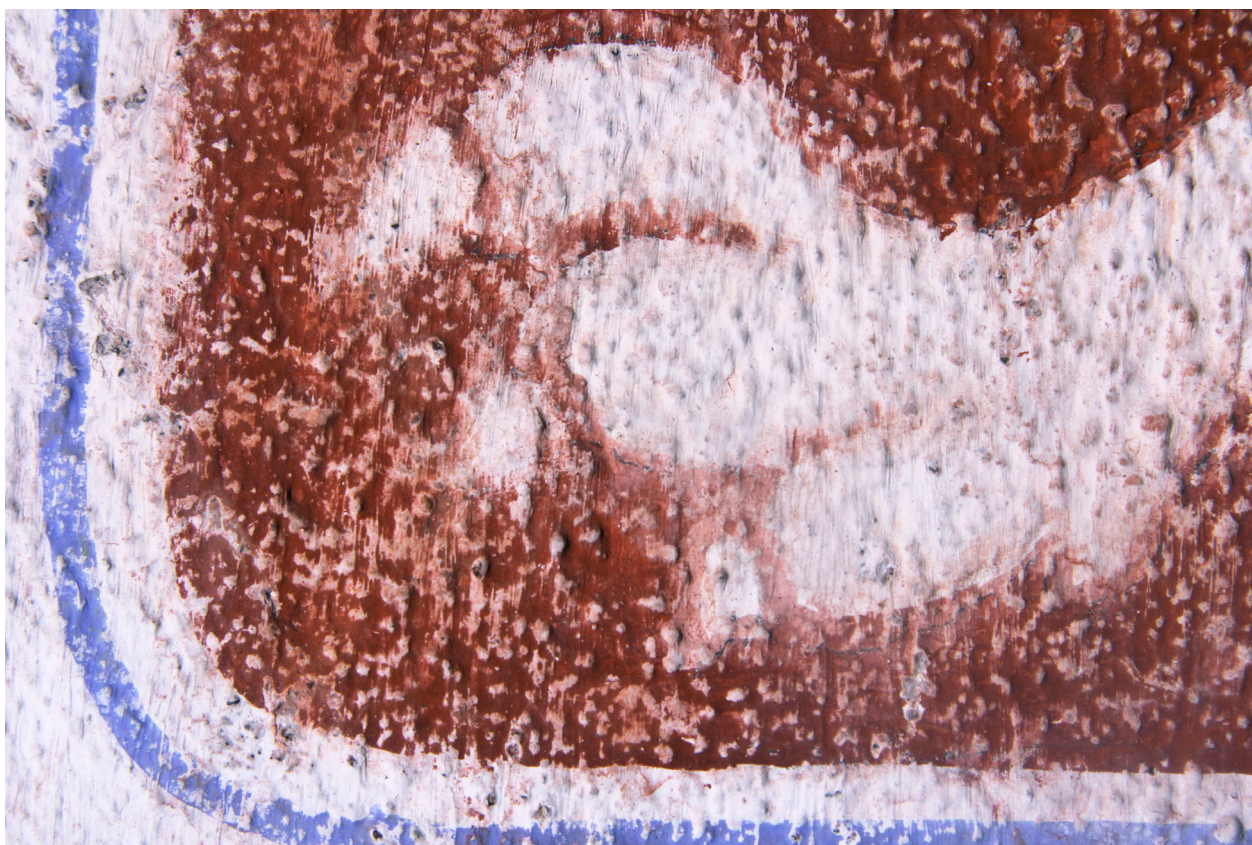
Obr. 16: Detail části malby na jihovýchodní stěně - československý erb. Snímek dokumentuje ztrátu barevné vrstvy v místech, kde vystupuje hrubá struktura omítky.

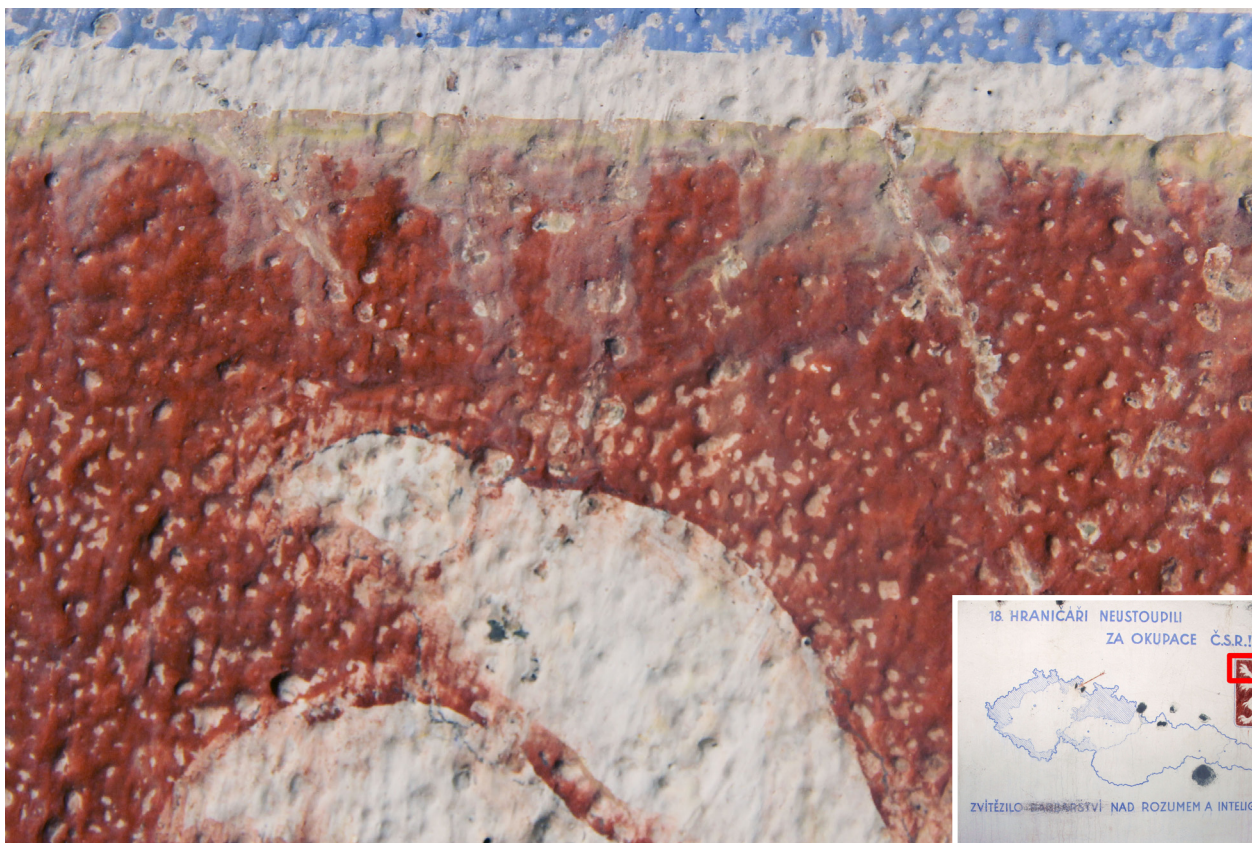
Obr. 17: Detail části malby na jihovýchodní stěně - československý erb. Na snímku je vidět kresbu tužkou, kopírující tvar lví tlapy. Kresba je provedena až na povrchu barevné vrstvy, což pokládá otázku, zda kresba tužkou náleží k původní realizaci.

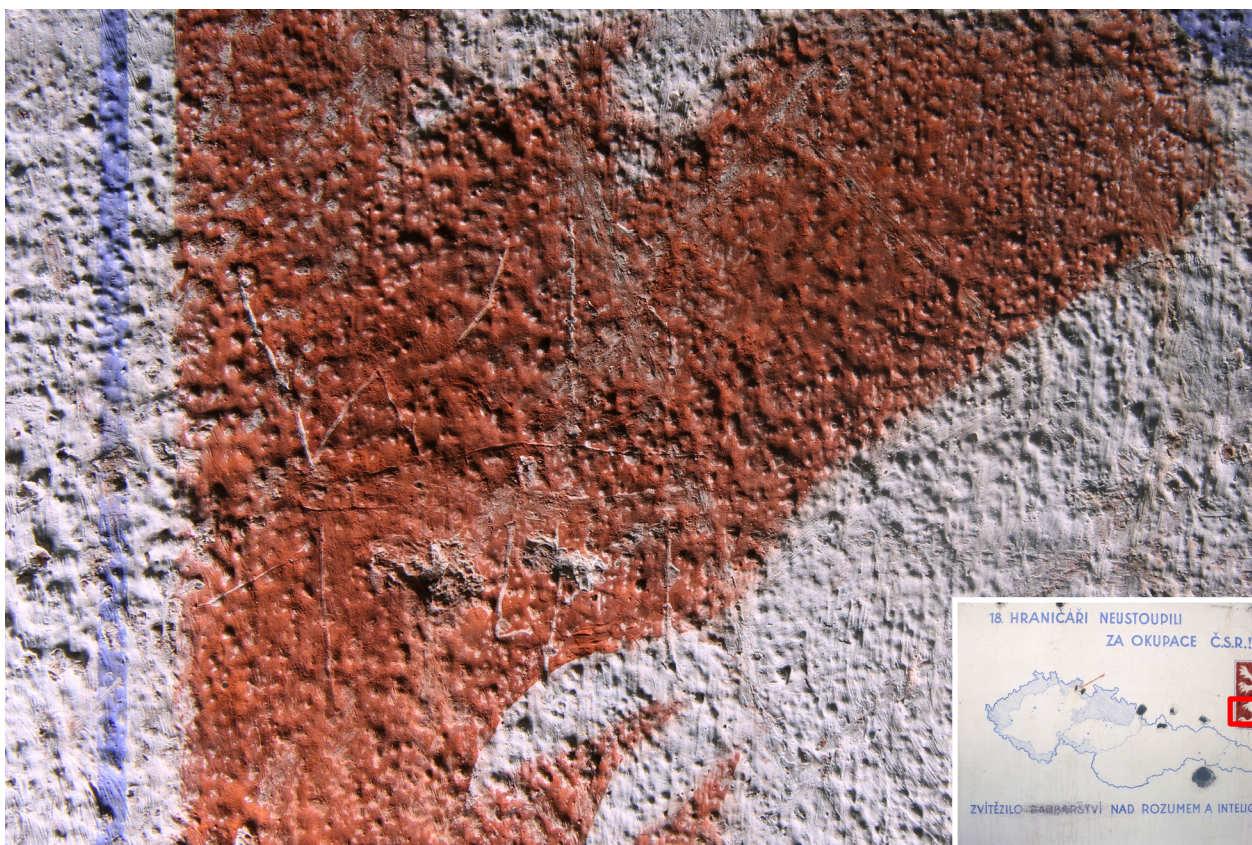
Obr. 18: Detail části malby na jihovýchodní stěně - československý erb, kde je malba poškozena rytými graffiti. Fotografie v razantním bočním nasvícení.

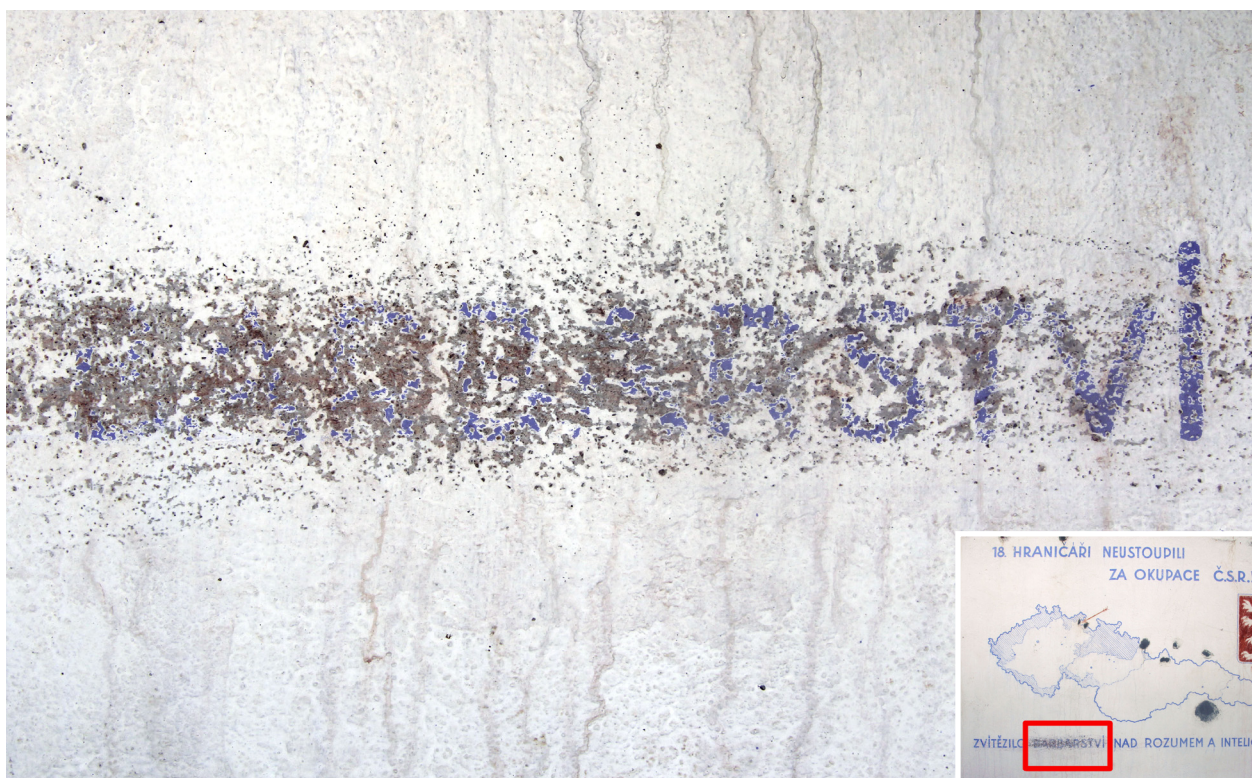
Obr. 19: Detail části malby na jihovýchodní stěně. V tomto místě jsou přítomny ztráty barevné vrstvy v nápisu „BARBARSTVÍ“ do takové míry, že způsobují jeho špatnou čitelnost. Poškození bylo zapříčiněno vandalským činem.

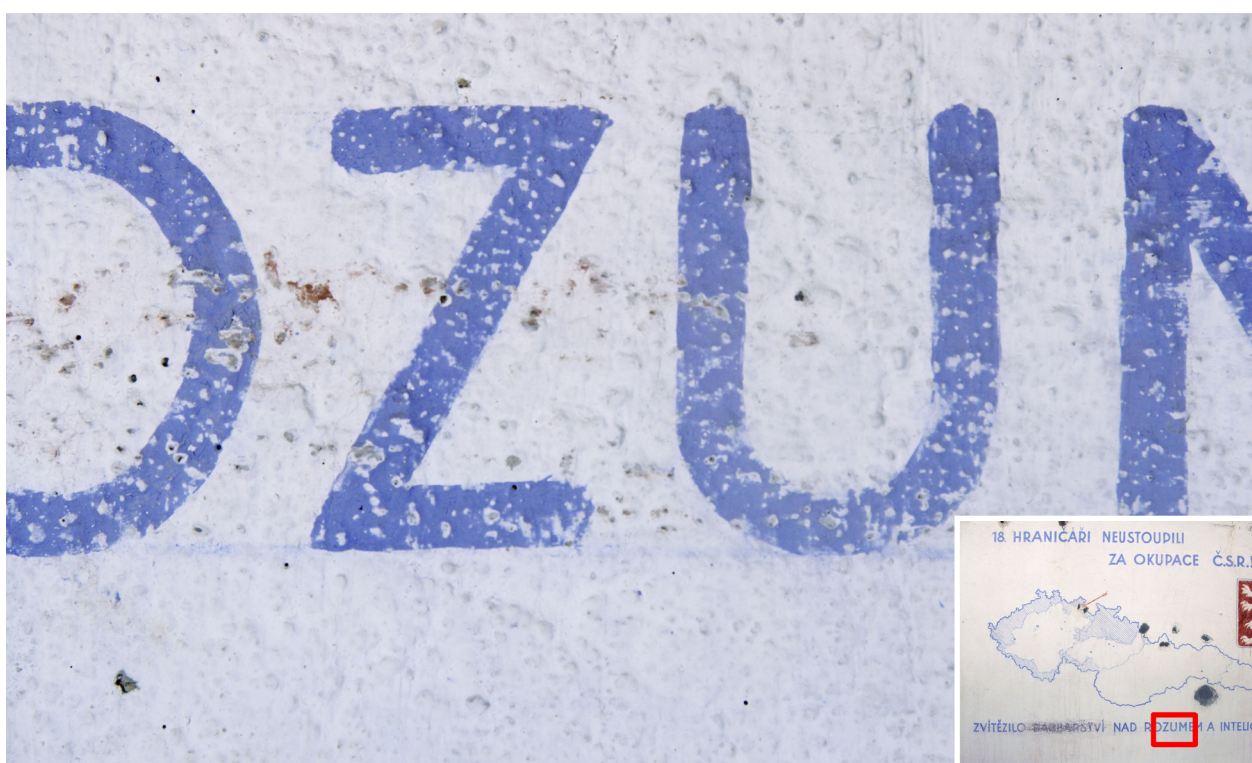
Obr. 20: Detail části malby na jihovýchodní stěně. Na snímku jsou pozorovatelné ztráty barevné vrstvy způsobené otěrem či odřením. Snímek také dokumentuje linku v spodní části nápisu, která měla pravděpodobně sloužit jako vodítko při jeho tvorbě. Linka byla podle svého charakteru zřejmě vytvořena obtištěním provázku obarveného práškovým pigmentem.

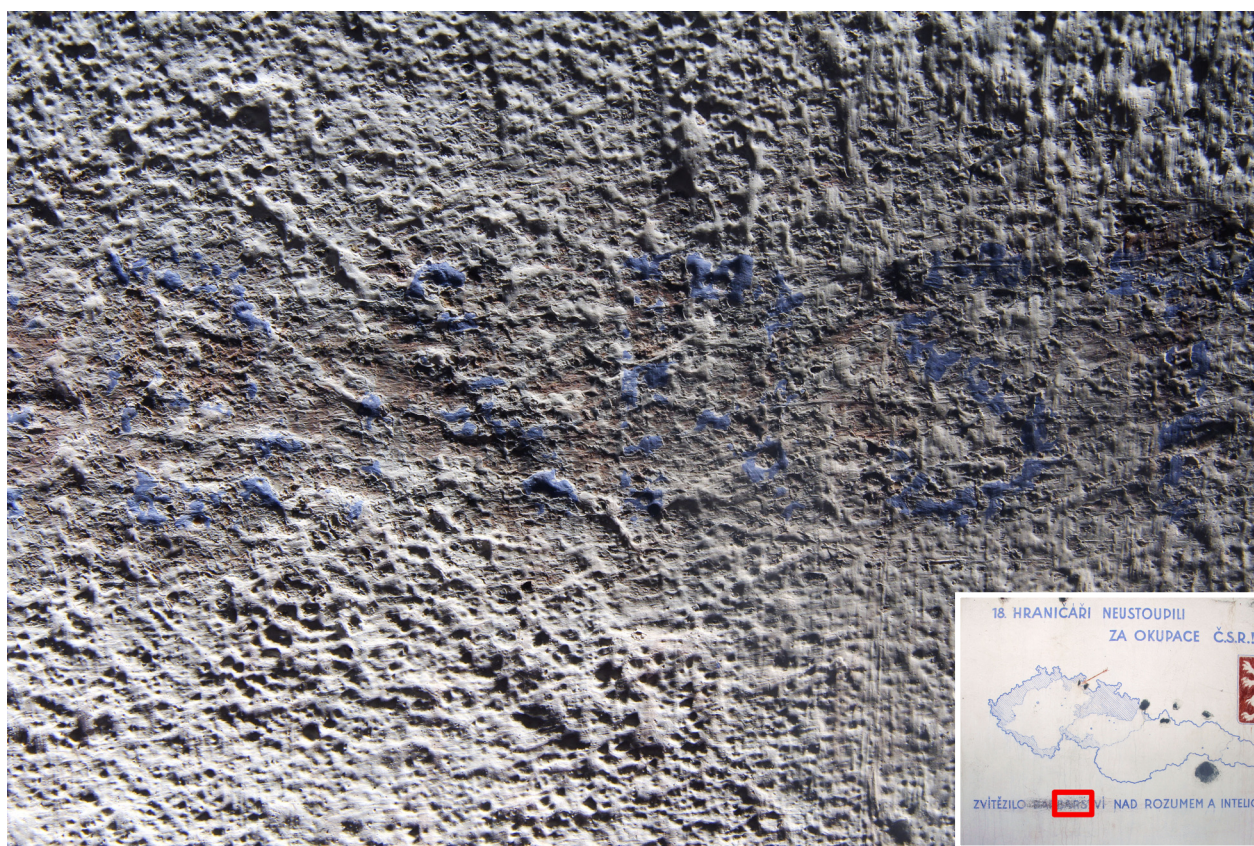
Obr. 22: Detail části malby na jihovýchodní stěně. V razantním bočním nasvícení vystoupila hrubá struktura povrchu omítky. Zároveň můžeme pozorovat odření barevné vrstvy i s podkladem na vystupujících částech omítky.

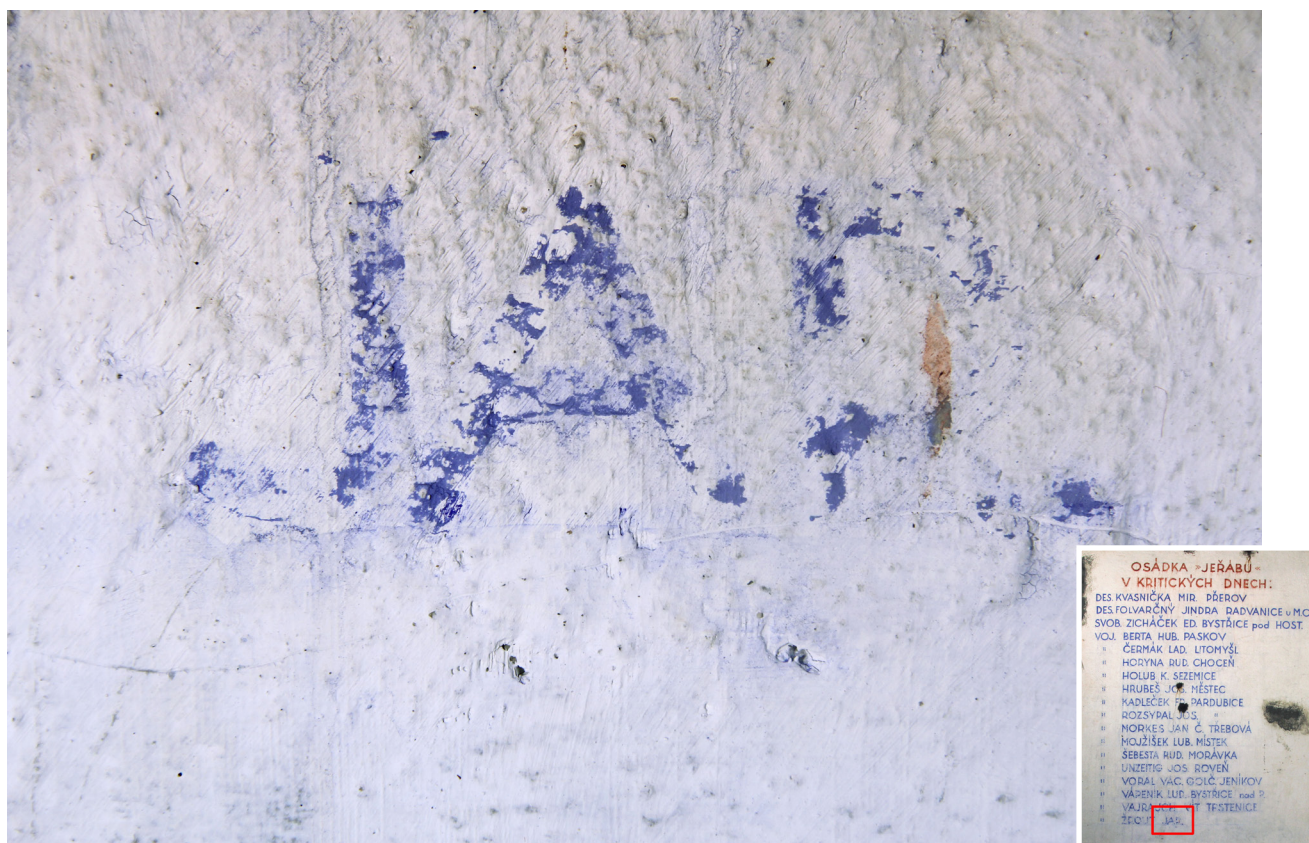
Obr. 24: Detail části malby na jižní stěně. Na snímku je vidět ztráty barevné vrstvy způsobené pravděpodobně otěrem či odřením.

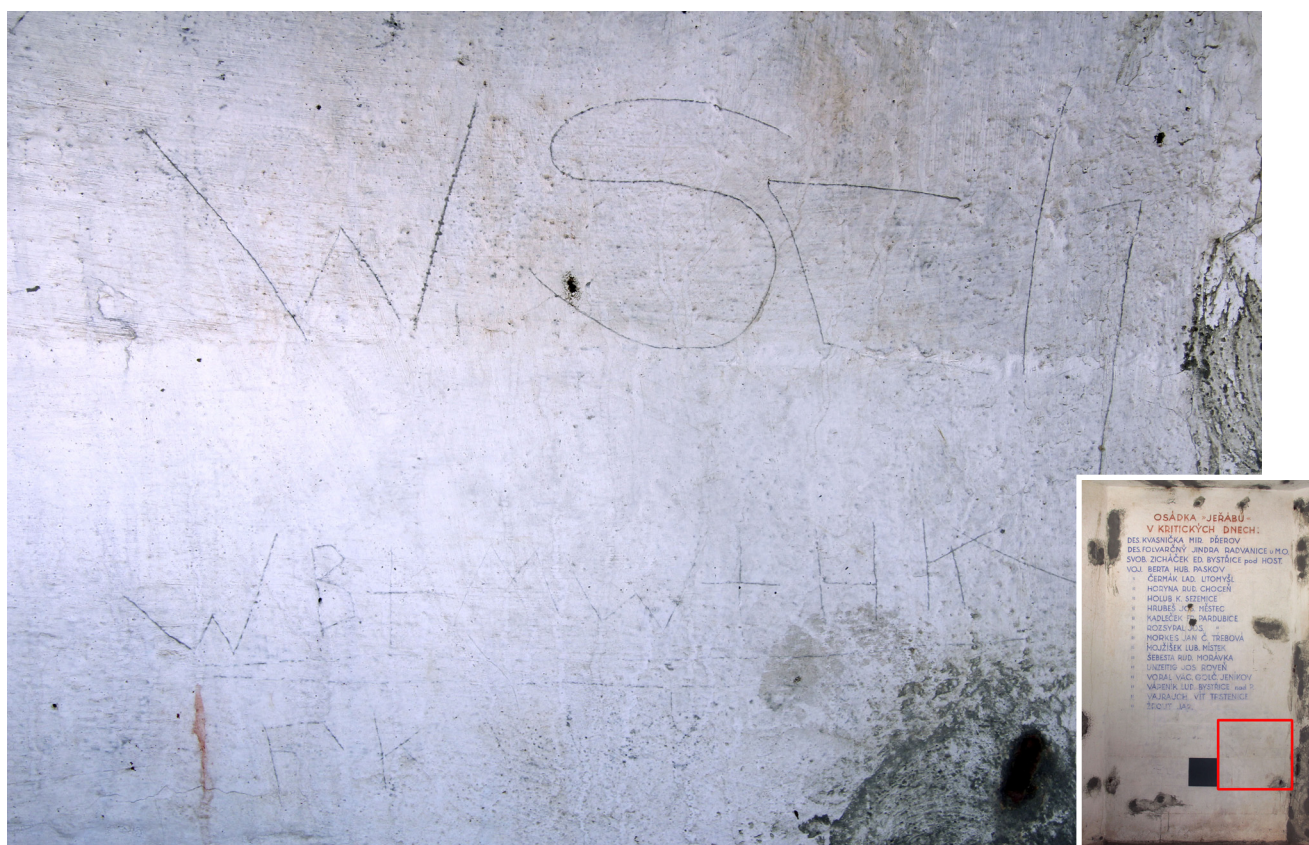
Obr. 25: Detail spodní části jižní stěny. V tomto místě je povrch bílého nátěru poškozen graffiti psanými tužkou. Doba vzniku těchto graffiti je neznámá.

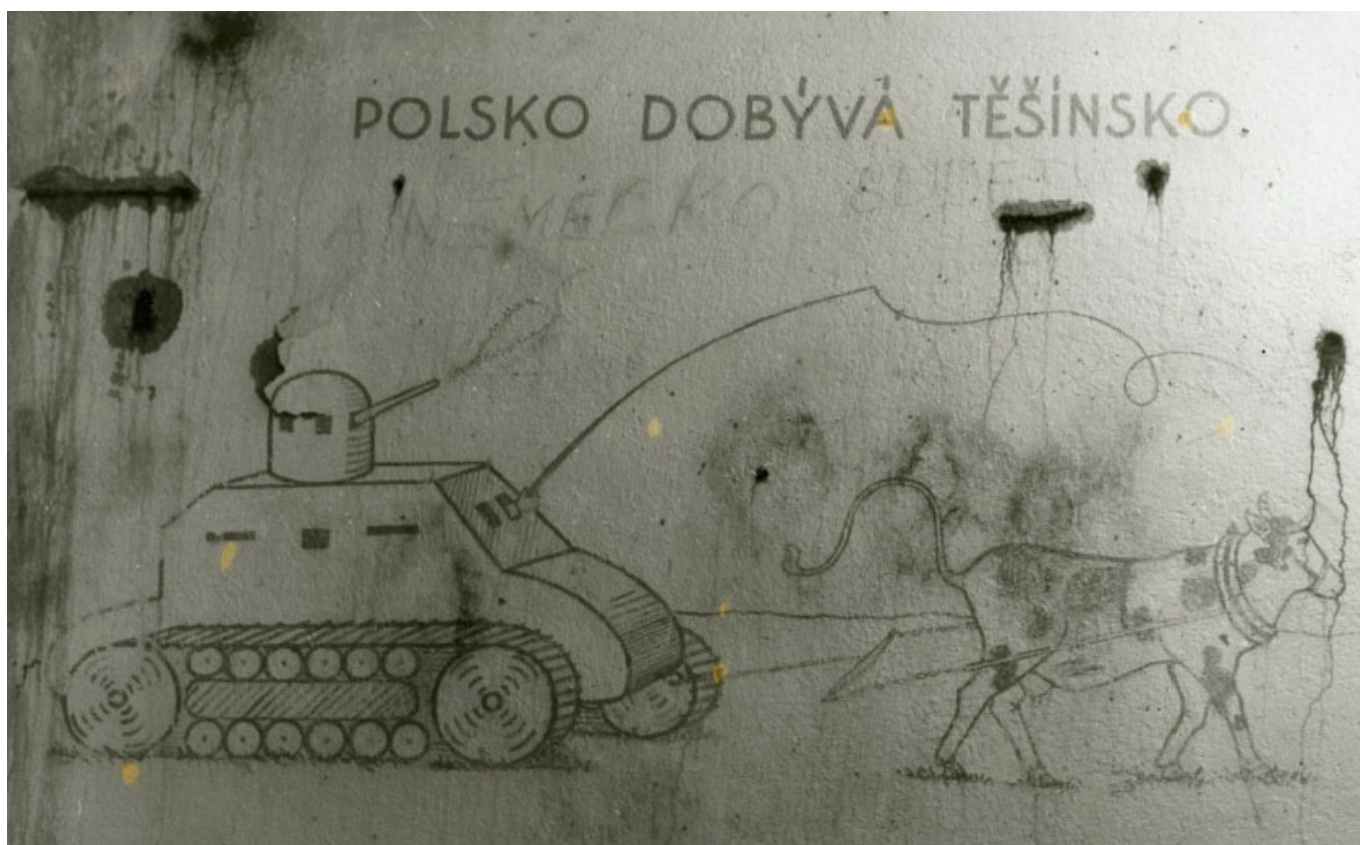
Obr. 27: Fotografie z roku 1997 dokumentující malbu na severovýchodní stěně. Snímek zachycuje horní část střílny tanku ve stavu před transferem a opětovným osazením oddělených dílů omítky. (zdroj: SUCHAN, Jiří. *Kresba z pevnosti Dobrošov: Seminární práce*. Litomyšl, 1997.)

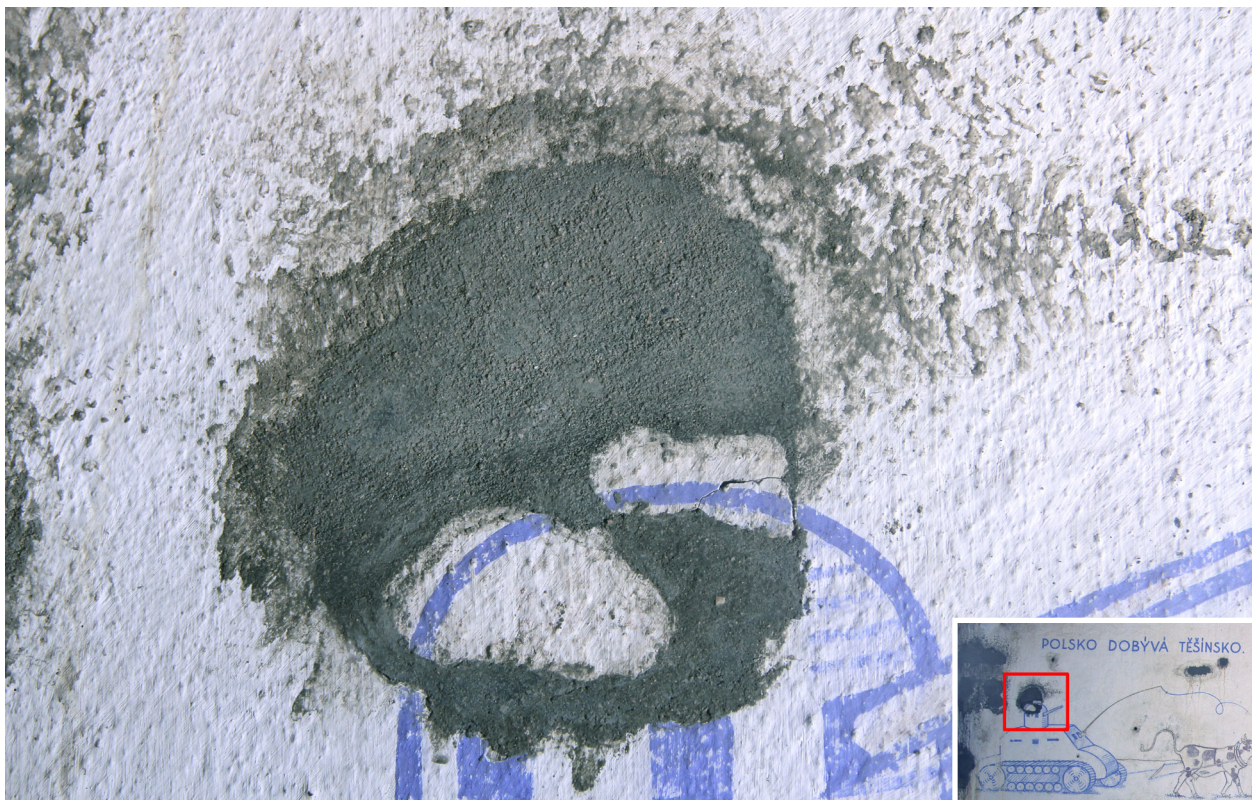
Obr. 28: Detail střílny tanku zachycuje dnešní stav této části malby (po opětovném osazení fragmentu).

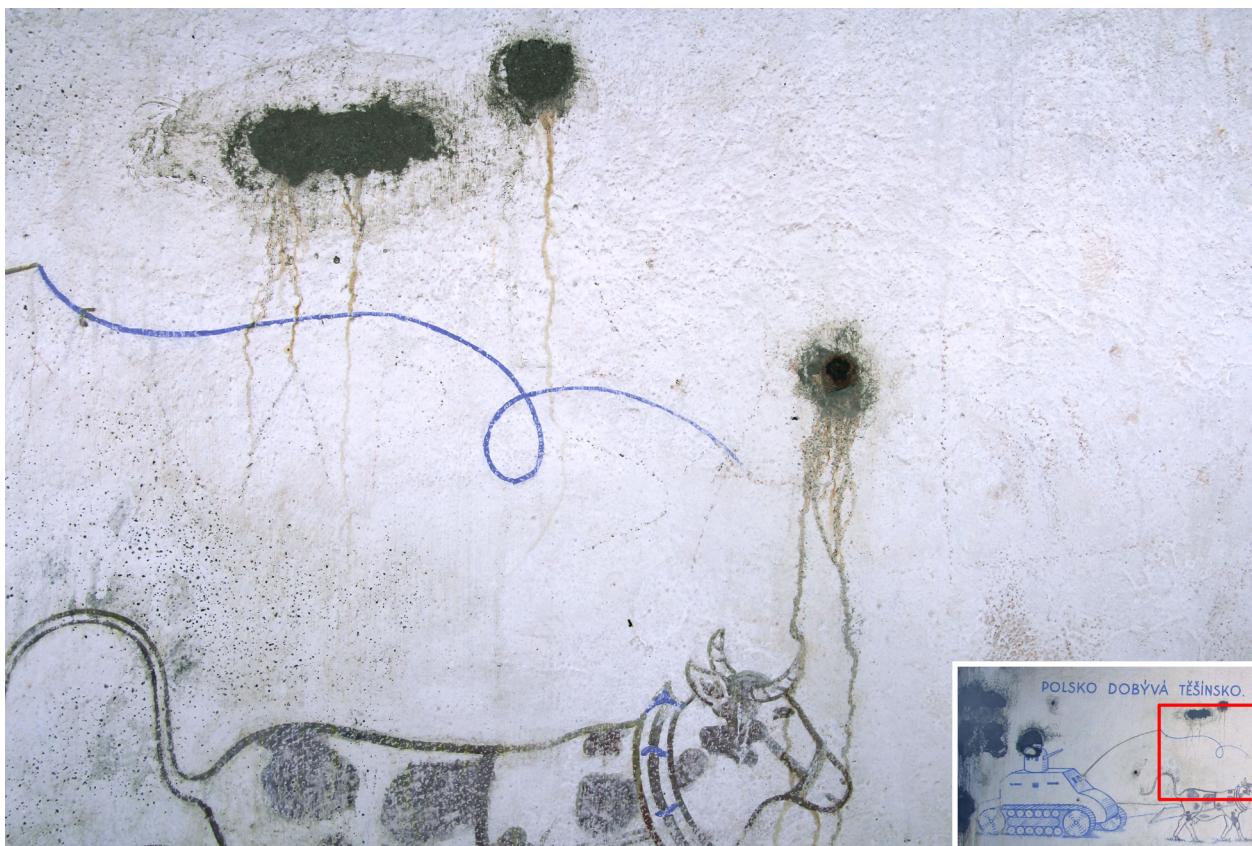
Obr. 29: Detail části malby na severovýchodní stěně, nad kterou je vidět stopy po degradaci dnes zatmelené železné armatury. Podle historických fotografií je zřejmé, že od roku 1997 nedošlo v tomto místě k výraznému nárůstu počtu stékanců. Důvodem může být tehdejší konzervační zá-
krok či snížení kondenzace vzdušné vlhkosti v objektu.

- 3) Očištění a ošetření odhalených železných armatur - redukce rzi proběhne kombinovaně chemickou a mechanickou cestou. Následné ošetření odhalené konstrukce bude provedeno pravděpodobně rostředkem na bázi kyseliny fosforečné¹⁰.

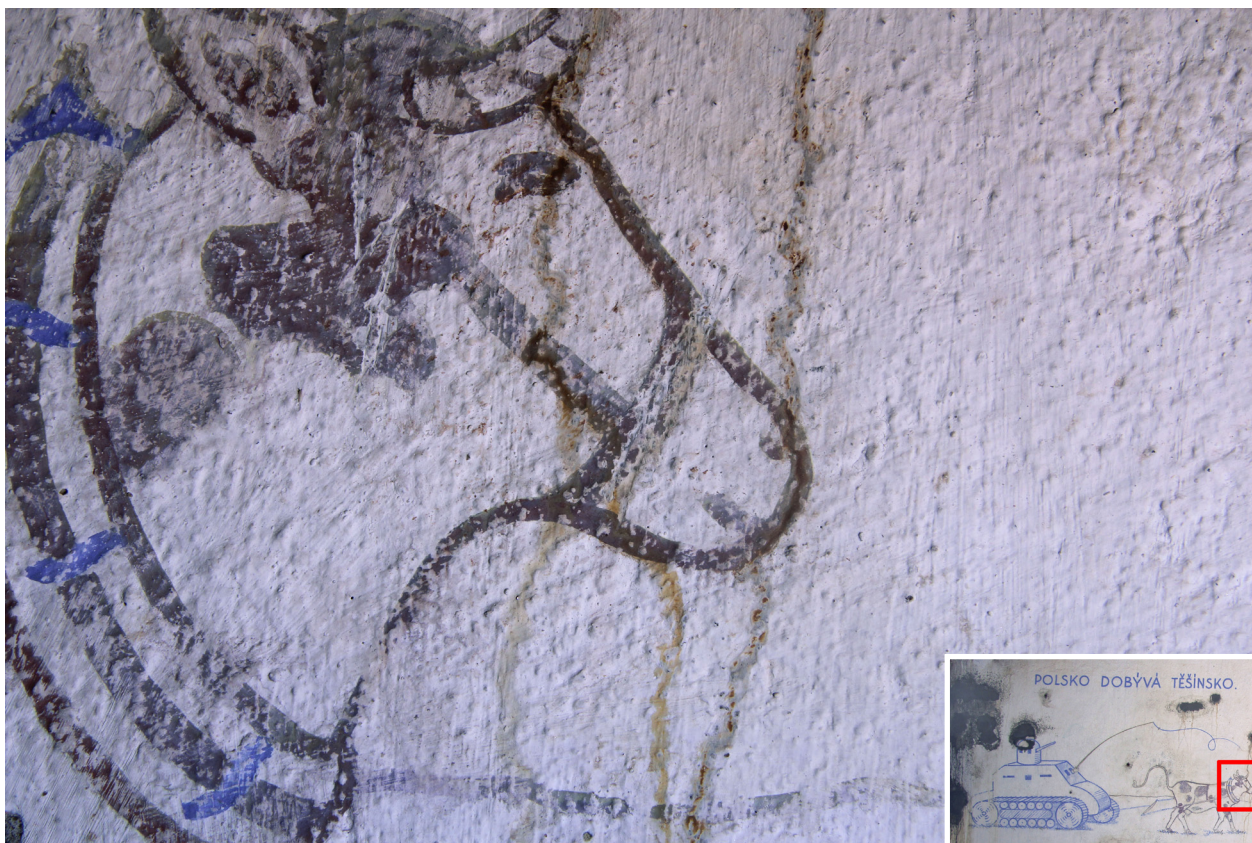
Obr. 30: Detail části malby na severovýchodní stěně. V tomto místě je malba poškozena stékanci zapříčiněnými degradací dnes zatmelené železné armatury.

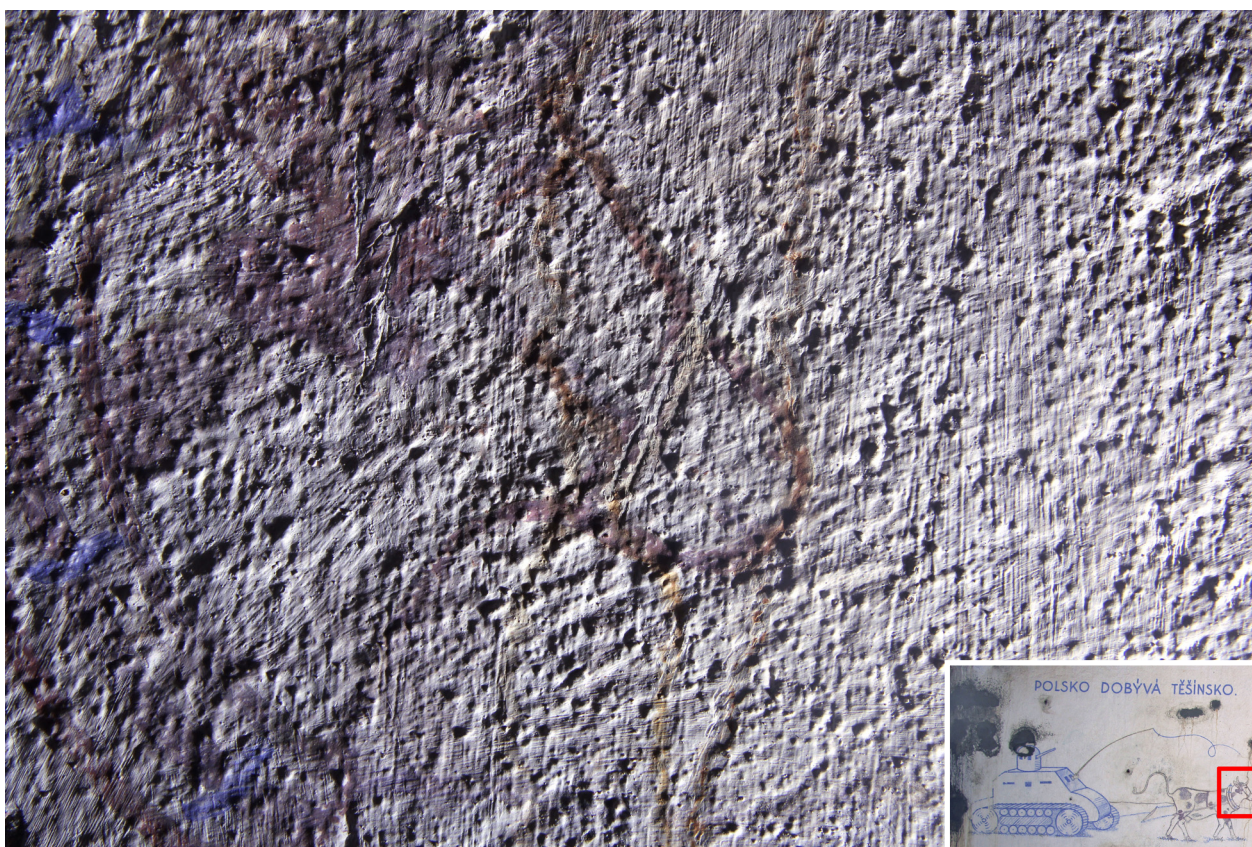
Obr. 31: Detail části malby na severovýchodní stěně. V razantním bočním nasvícení vystoupila hrubá struktura povrchu omítky i podkladového nátěru či vrypy v místě ohlávky.

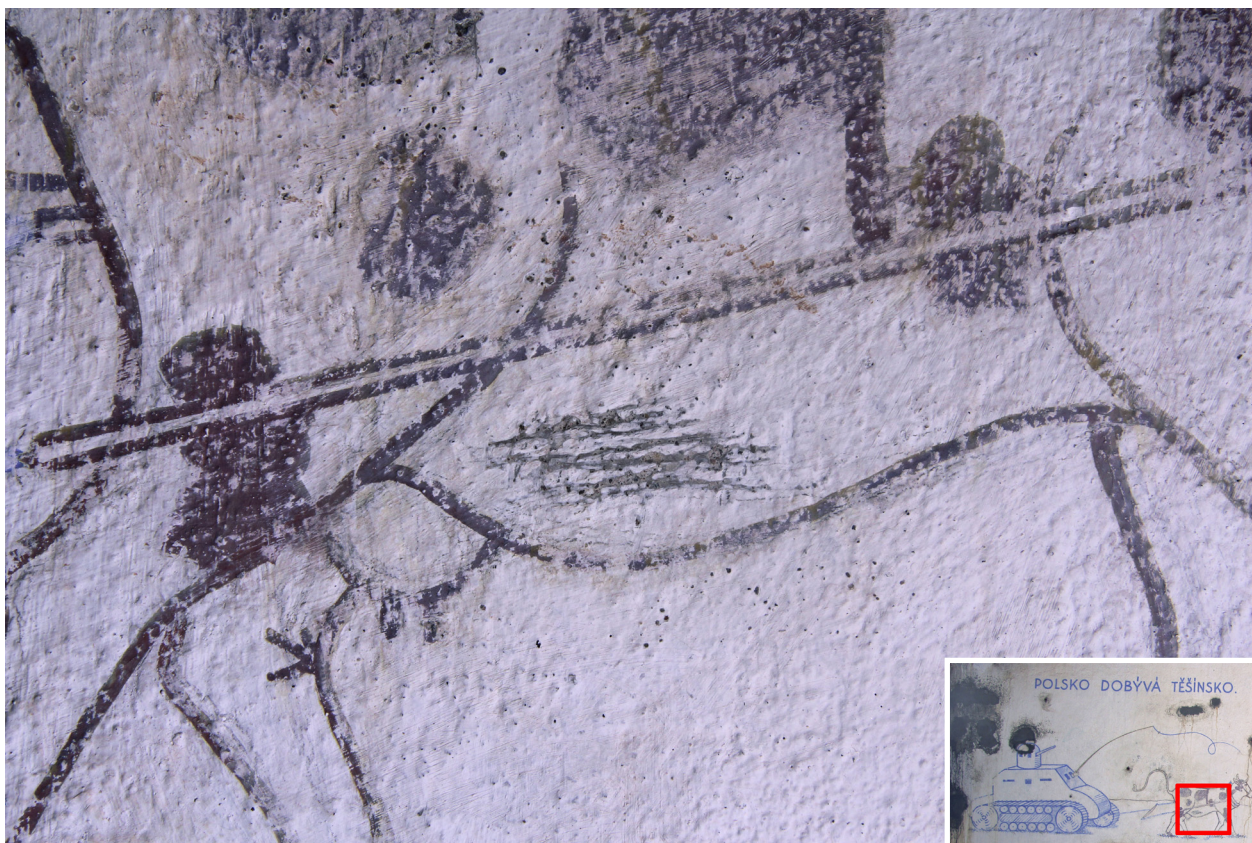
Obr. 32: Detail části malby na severovýchodní stěně. Na břiše krávy je malba poškozena poměrně hlubokými vrypy.

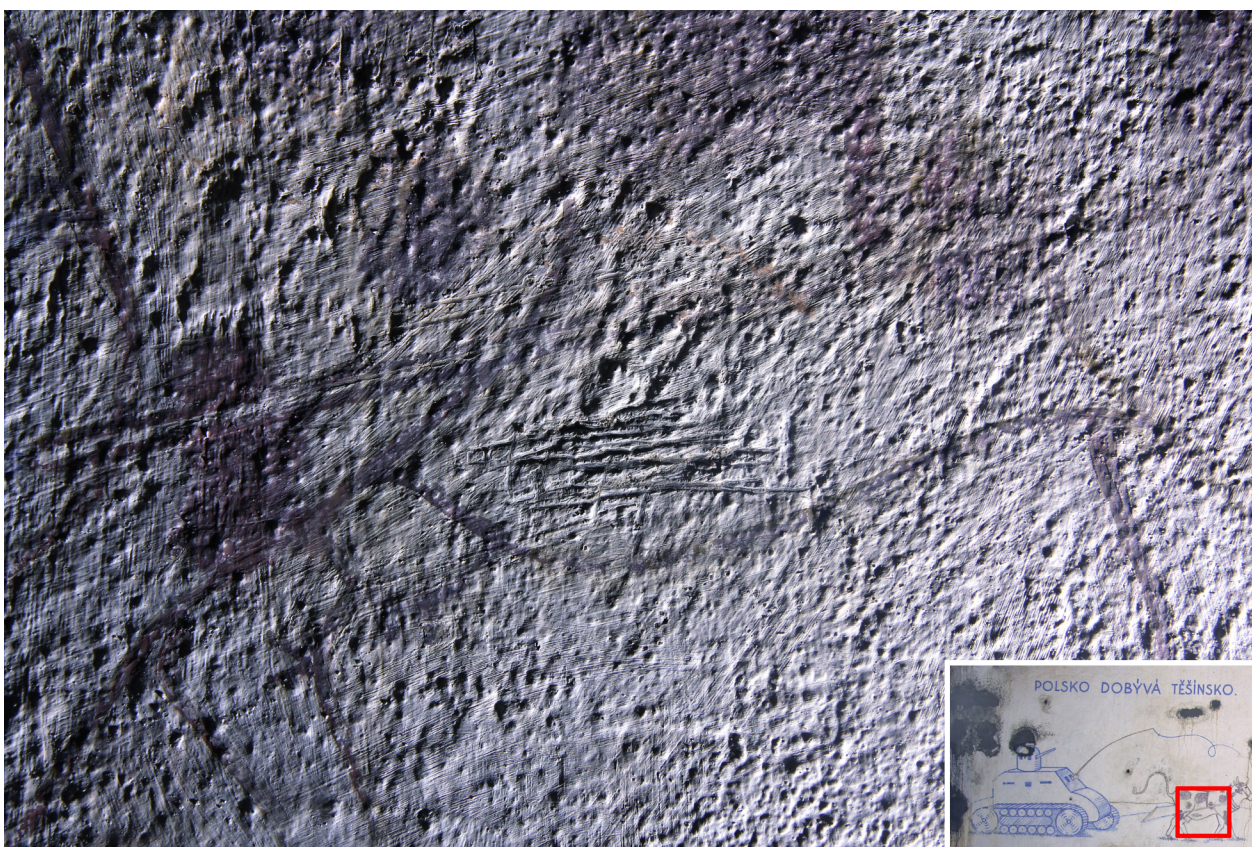
Obr. 33: Detail části malby na severovýchodní stěně. V razantním bočním nasvícení vystoupila hrubá struktura povrchu omítky a vrypy.

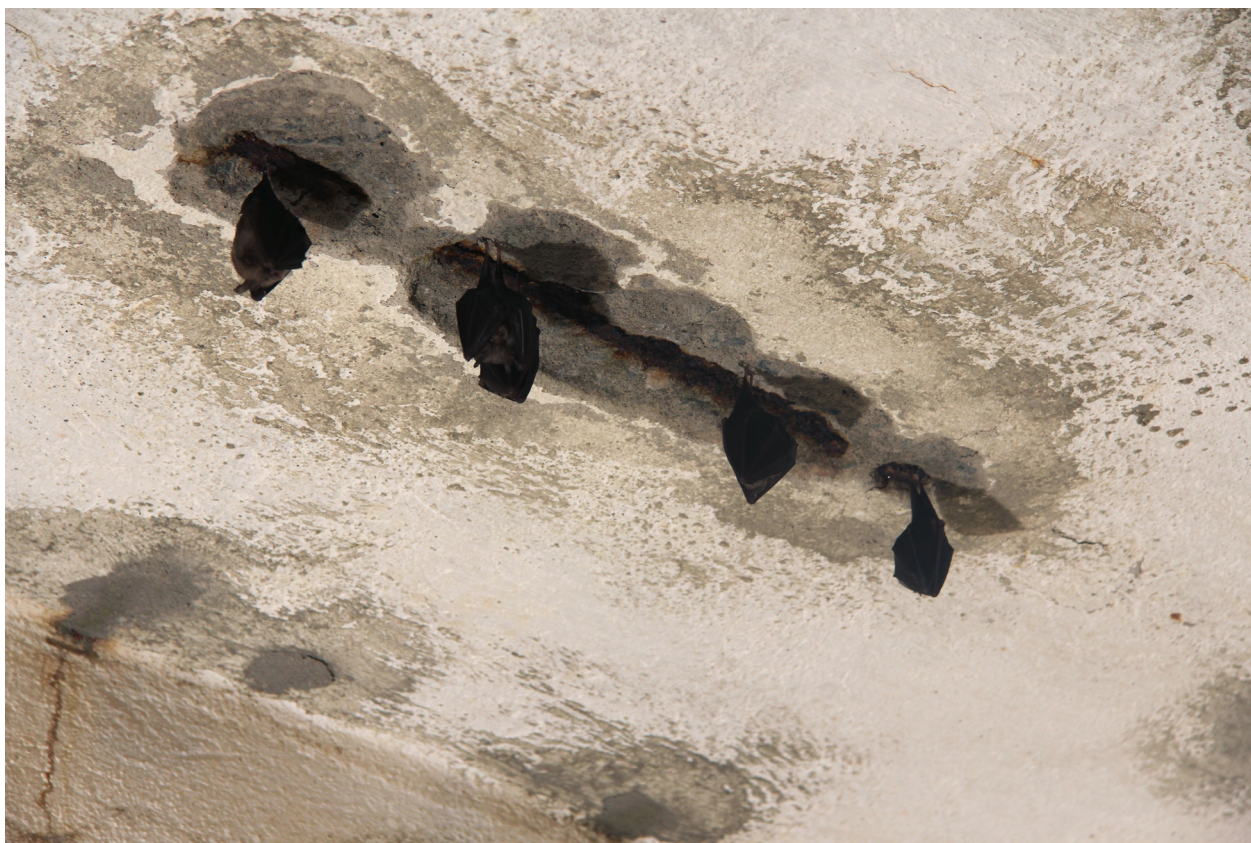
Obr. 37: Na zkorodovaných armaturách stropu místnosti přezimovávají netopýři, kteří však svou přítomností zřejmě nijak neovlivňují stav maleb.

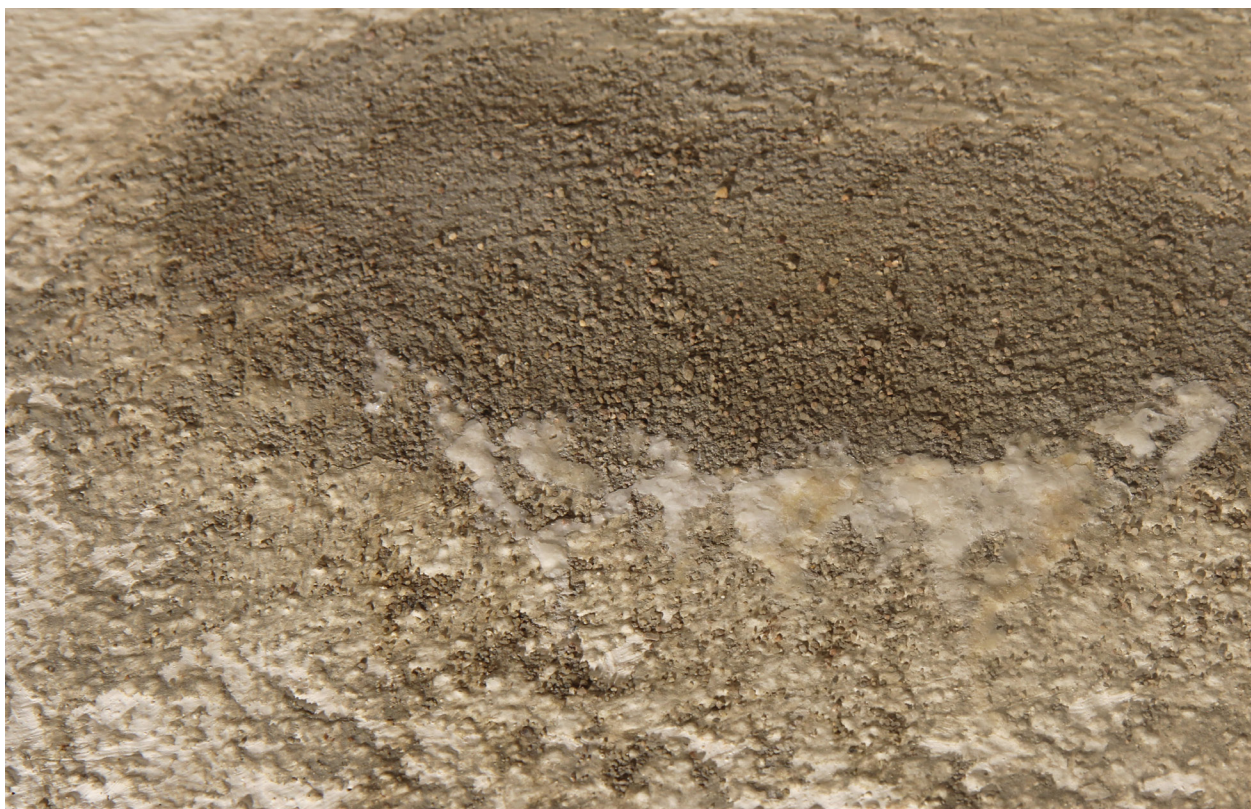
Obr. 36: Vlivem zvýšené vlhkosti vzniká na stěnách místnosti krasový jev.
