Univerzita Pardubice

RESTAURÁTORSKÝ PRŮZKUM

Malířská výzdoba ubikační místnosti pěchotního srubu Jeřáb
v Dobrošově

Listopad 2015

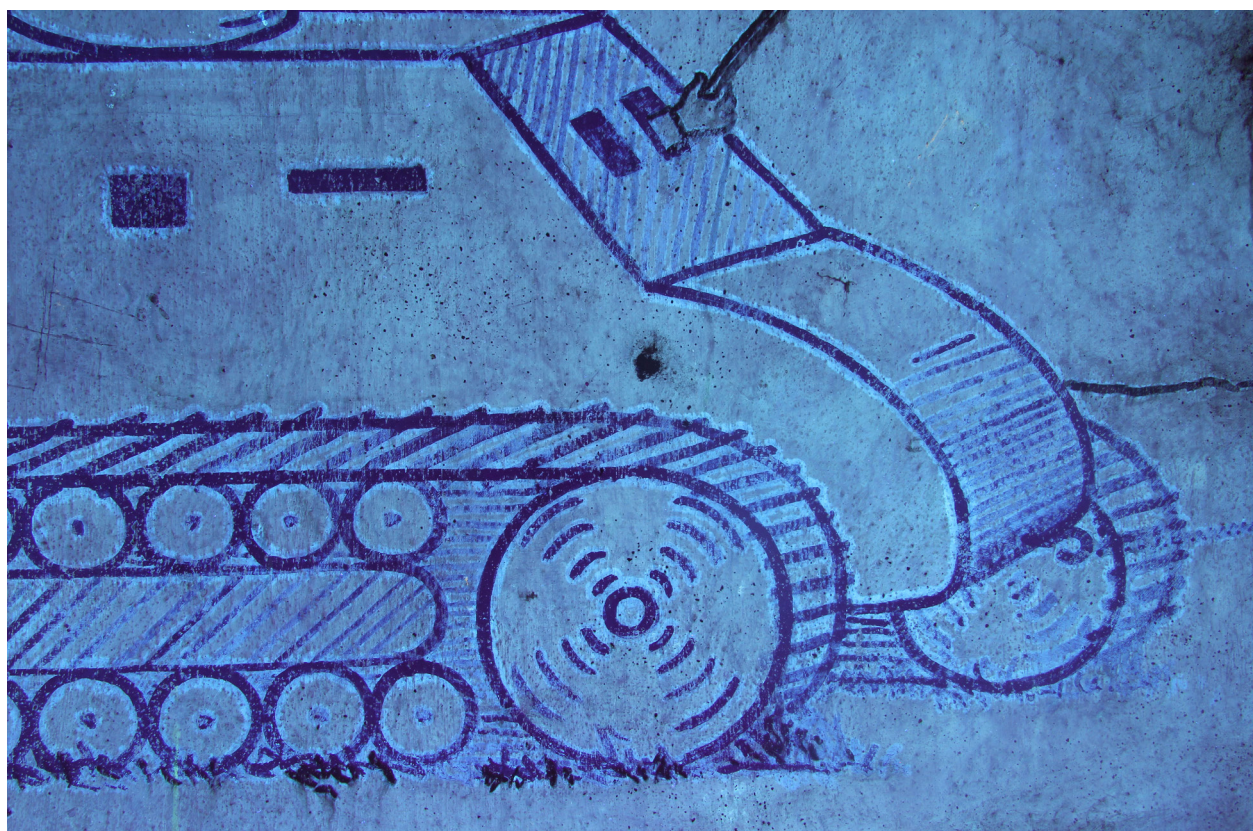
Obr. 38: Detail malby na severovýchodní stěně. Fotografie v UV světle. Zvýšenou luminiscenci zaznamenáváme v nejbližším okolí kresebných linek. Luminiscence nebyla v rámci průzkumu objasněna, ale důvodem může být například zapití přebytečného pojiva linek do okolního podkladu.

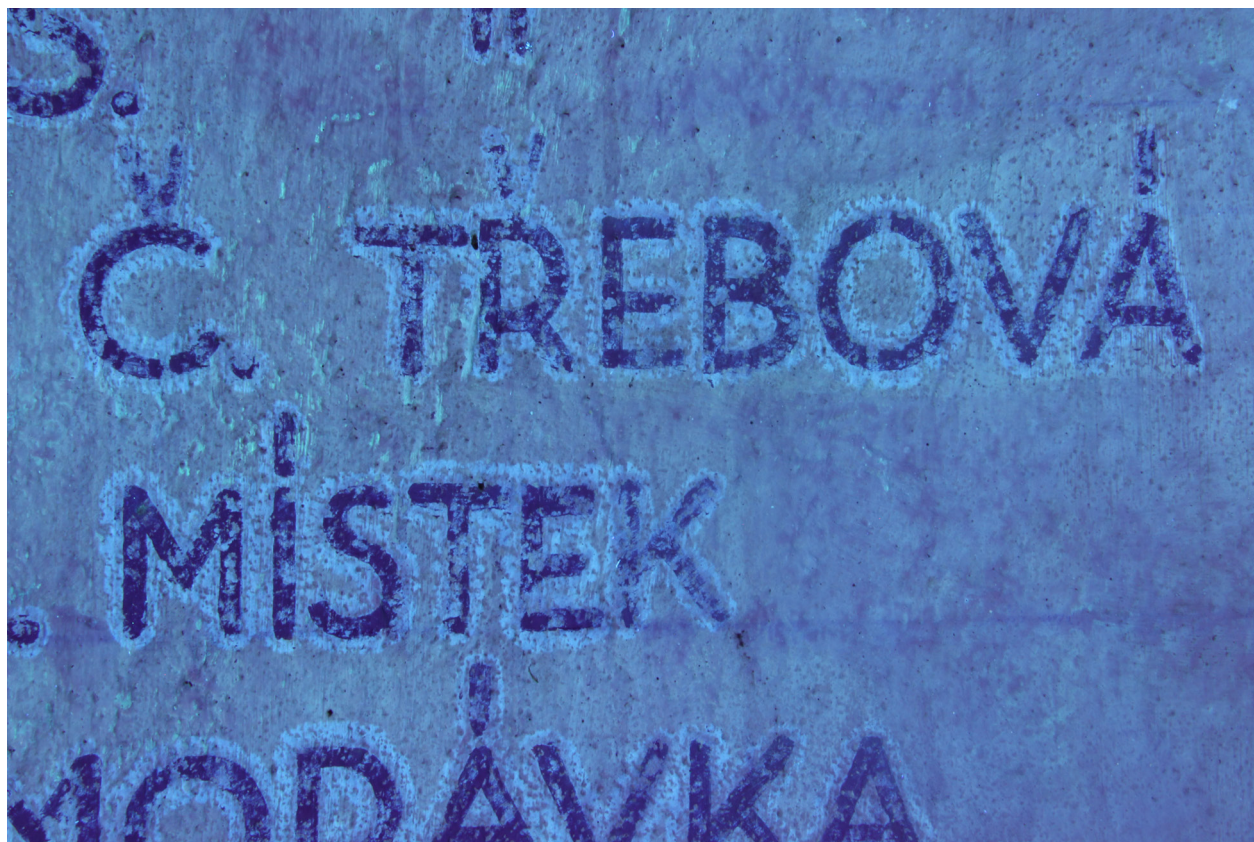
Obr. 40: Detail malby na jižní stěně. Fotografie v UV světle. Podobně jako na obr. 38, i zde luminuje především blízké okolí linek.

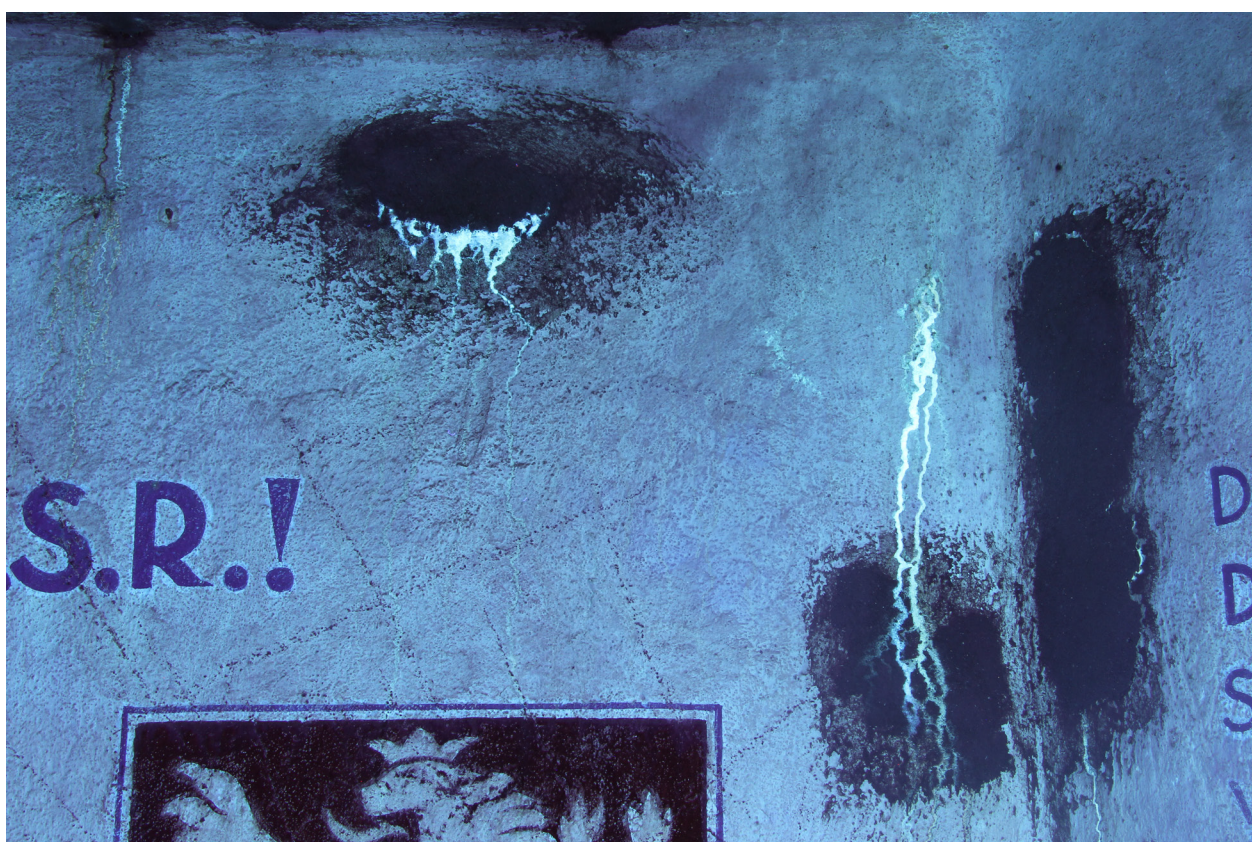
Obr. 42: Část jihovýchodní stěny. Fotografie v UV světle. Na snímku pozorujeme silnou luminiscenci až fluorescenci na místech, kde se projevuje krasový jev.
