# DIAGNOSTICKÝ PRŮZKUM KONSTRUKCE VOZOVKY SILNICE III/3219

BÍLÝ ÚJEZD KM 4,688 – 5,028

# ZÁVĚREČNÁ ZPRÁVA č. DV – 17 – 064 z 12/2017

**Zpráva č. DV-17-064 z 12/2017**

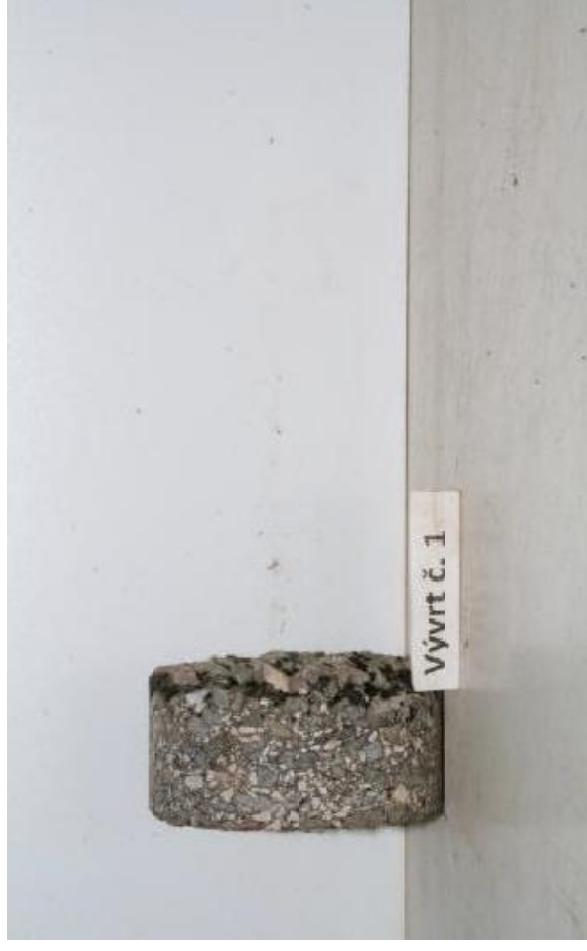
AC 11

53 mm

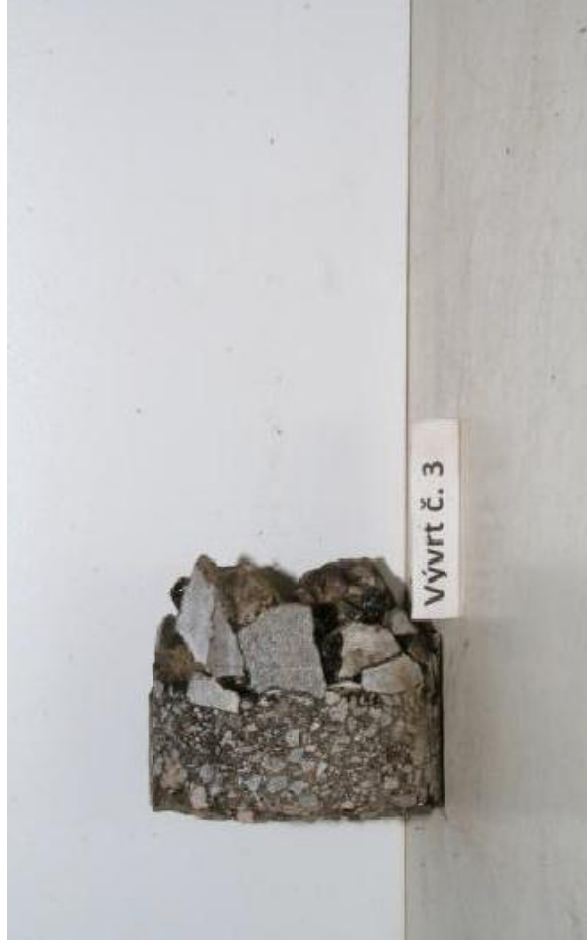
| | PM - bez dehtu | |
| | 65 mm | |

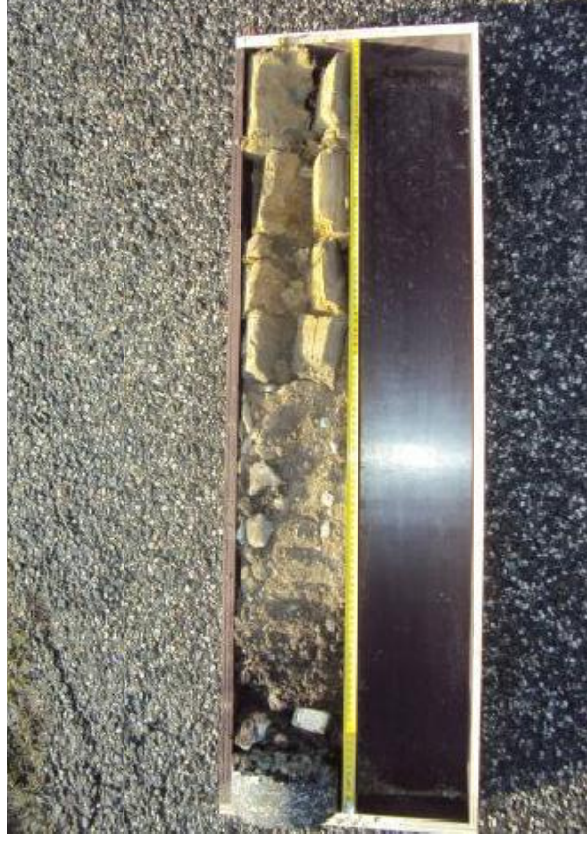
| G3 G-F Štěrk s příměsí<br>jemnozrnné zeminy<br>0/45 | 420 mm |
| F6 CL Jíl s nízkou<br>plasticitou | 465 mm |

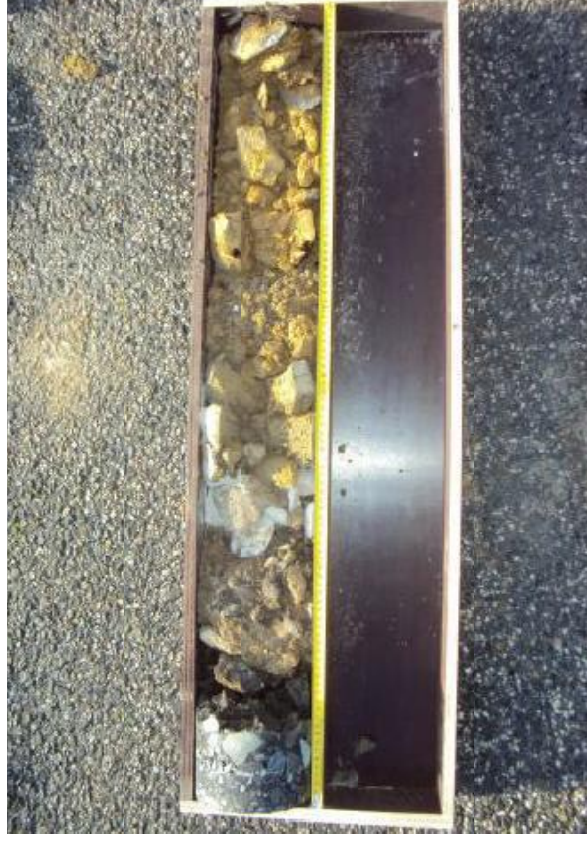
| Štětová úprava | 100 mm |
| F6 CL Jíl s nízkou<br>plasticitou | 600 mm |
