Posudek

objektu na adrese:
Městská nemocnice, a.s.
Dvůr Králové nad Labem
- multifunkční objekt „L“

z hlediska výskytu Zvláště chráněných
druhů ptáků a netopýrů

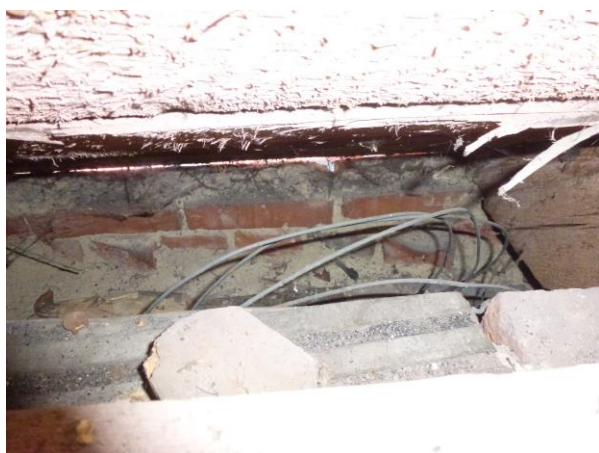
Nejprve byly prohlíženy jednotlivé prostory za pozednicí po celém obvodu budovy (obr. 9). V rozích střechy, nasedající několika krokvy na pozednici, byla vizuálně nedostupná místa prověřena endoskopickou kamerou. Dále byla prohlédnuta typická místa pro pobyt netopýřů. Prověřeny byly zvláště spojovací vazbové prvky ve štítu, okolí vikýřů a štěrby kolem komínu (obr. 12-14).

č.9 Prostor za pozednicí

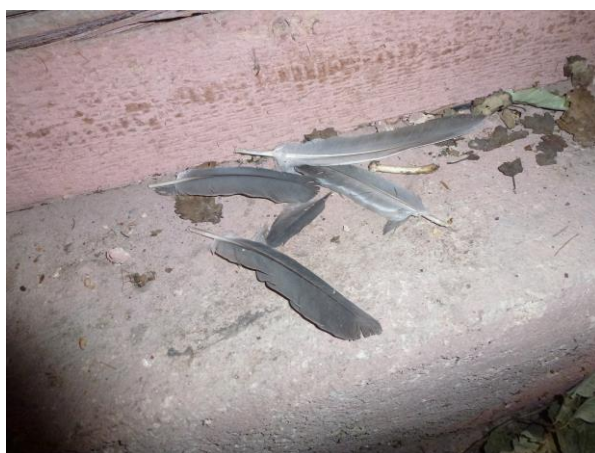
Prohlídkou bylo konstatováno, že podbití střechy nedoléhá na fasádu a po téměř celém obvodu střechy je prostor za pozednicí přístupný z vnějšku. Spára je od 2 do více než 10 cm (obr 11) a pohodlně umožňuje komunikaci půdních prostor s vnějším okolím pro živočichy velikosti kuny. Kuna skalní (*Martes foina*) se v podkroví zdržuje dlouhodobě a pravděpodobně ve větším počtu. Všude na podlaze je značné množství trusu (obr. 15,16). V prostoru za pozednicemi byly nalezeny pouze potravní zbytky – peří holuba (obr. 10).

č.10 Prostor za pozednicí – zbytky holuba

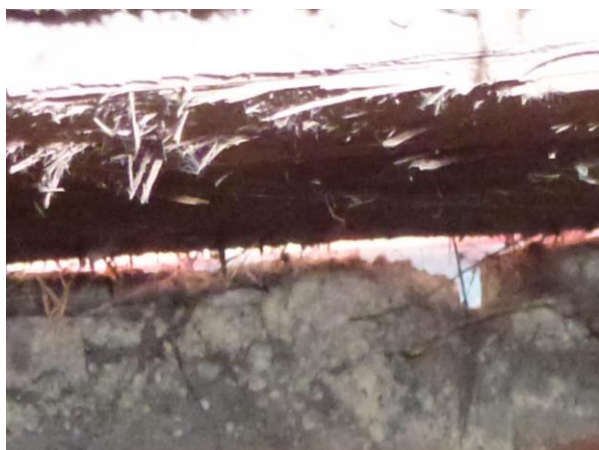
č.11 Spára mezi zdivem atiky a střešou

1/ Při provedeném zateplení budovy uzavřít prostupový prostor mezi atikou a pláštěm střechy tak, aby bylo znemožněno vniknutí kun a znečišťování nově poležené tepelné izolace.

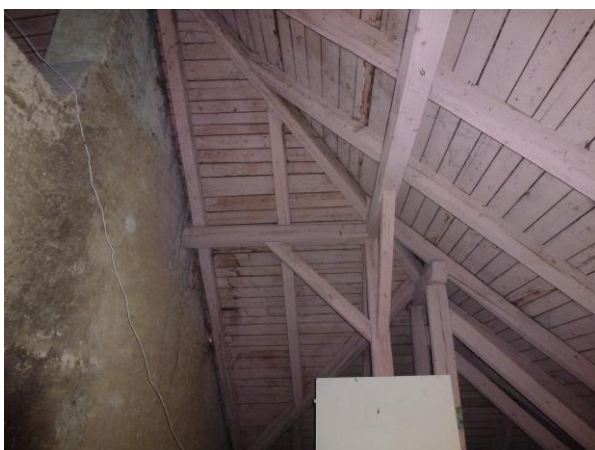
Štít střechy a trámů nevykazuje žádné známky pobytu netopýřů.

č.12 Místa, typická pro netopýry

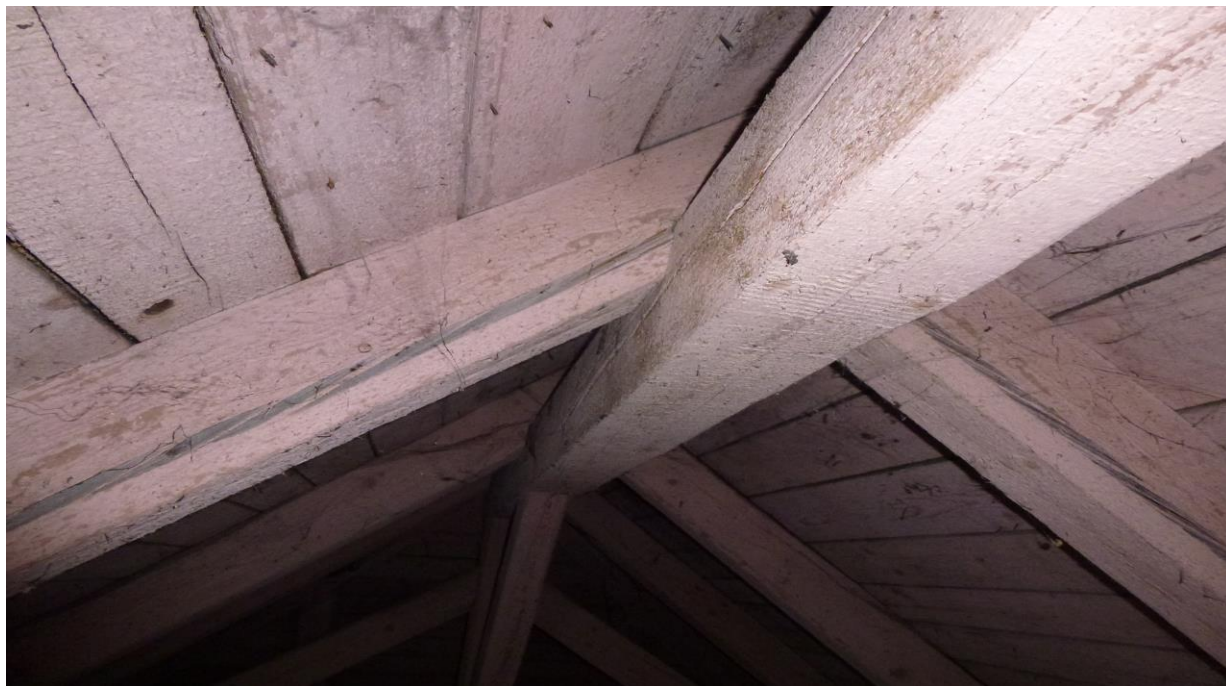
č.13 Místa, typická pro netopýry

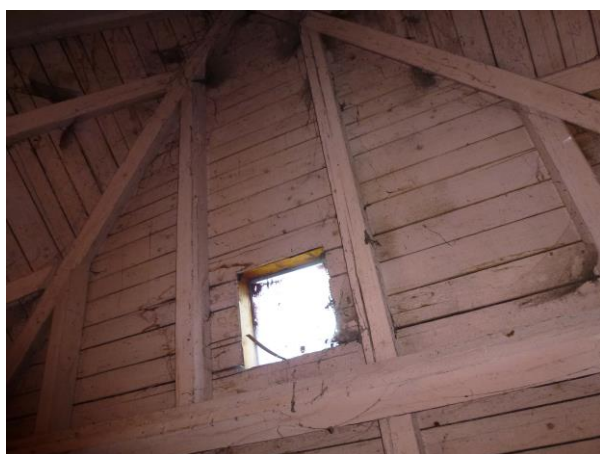
č.14 Místa, typická pro netopýry

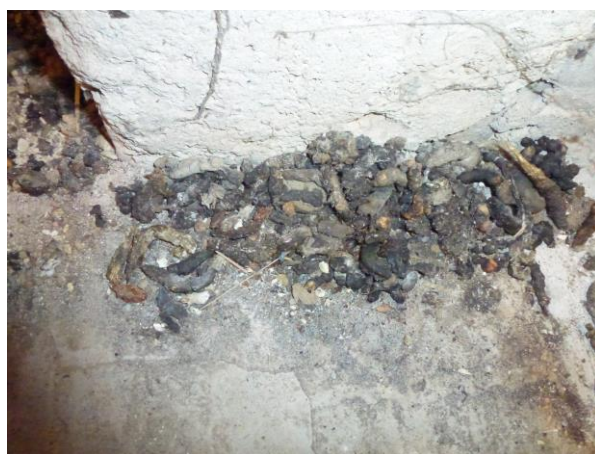
č.15 Pobytové stopy – trus kuny skalní

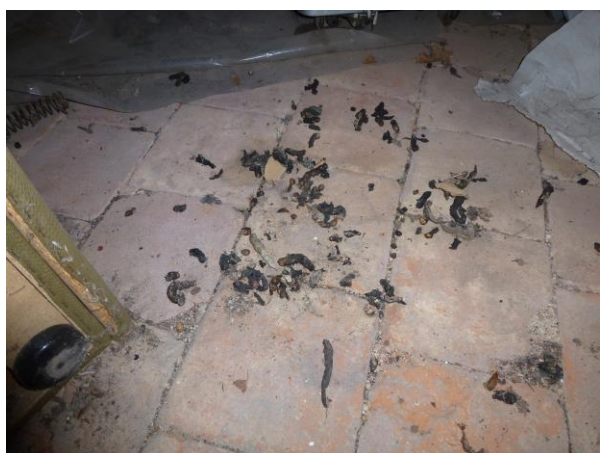
č.16 Pobytové stopy – trus kuny skalní

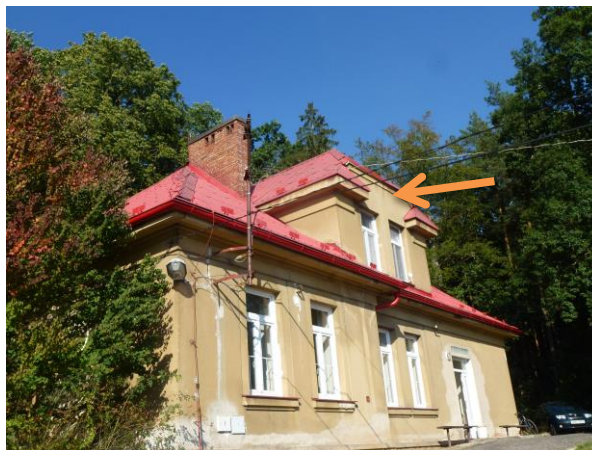
č.19 Možné umístění speciální budky pro rorýse

3/ Pokusit se zakomponovat do projektu umístění jedné speciální budky pro rorýse a jedné pro netopýry - jedná se o potencionálně vhodnou lokalitu s reálnou možností zahnízdění zvláště chráněného druhu- rorýse obecného i netopýrů.
