# Hlavní prohlídka 23.09.2018

**3016-3****Datum prohlídky:** 23.09.2018**Provedl:** Ing. Aleš Kozelka č.oprávnění k provádění hlavních a mimořádných prohlídek: 177/2015**Přítomni:****Směr popisu:** ZLEVA DOPRAVA VE SMĚRU STANIČENÍ**Způsob zpřístupnění mostu:****Počasí při provádění prohlídky:** deštivo**Teplota vzduchu:** 18.0 °C    **nosné konstrukce:** \_ °C

**Název objektu:** Lhota u Trutnova    most přes potok**Okres:** Trutnov**Rok postavení:** 1925**Liniové staničení [km]:** 1.636    **Číslo úseku:**    **Úsekové staničení [km]:** 1.636

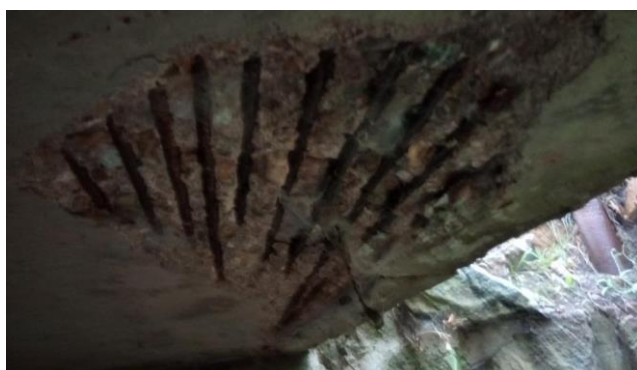
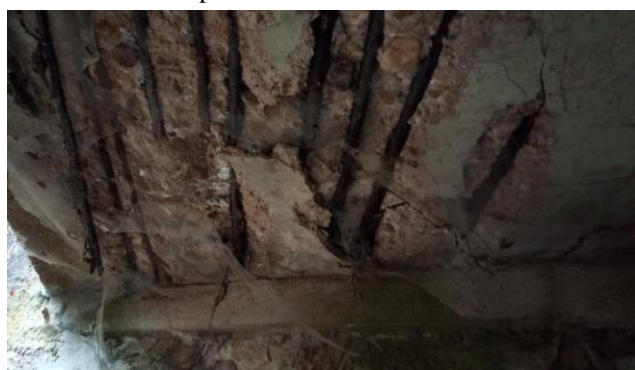
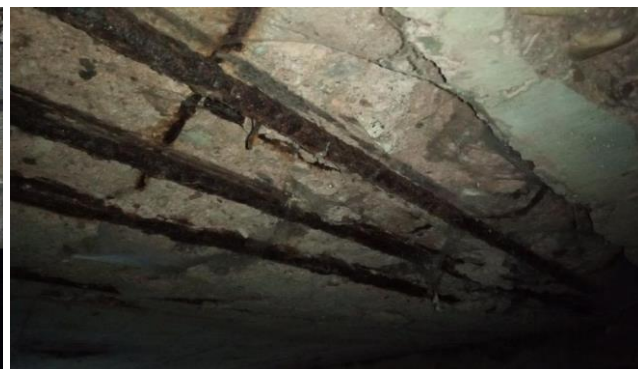
-Podhled NK

- plošně obnažená a korozí značně zeslabená podélná i příčná ocelová výztuž téměř v celém podhledu nosné konstrukce !!! ( viz foto )

Provést celkovou opravu nosné konstrukce, včetně hydroizolace a sanace železobetonových říms.

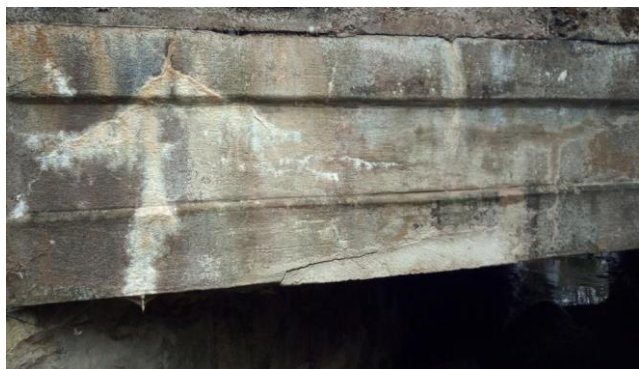
- příčné trhliny přes celou šířku horní plochy římsy vpravo
- trhlinka v římsě přes celou šířku v místě ukotvení ocelového trubkového zábradlí na začátku mostu vlevo
- hloubkově degradovaný beton na horních plochách i boku dodatečně nadbetonovaných částí říms po levé i pravé straně mostu lokálně do hloubky cca 5 cm
- na boční ploše římsy na pravé straně mostu jsou vodorovné trhliny s vápenitými výluhy
- na boku levé římsy je uchycený mech

-Výluhy na římse

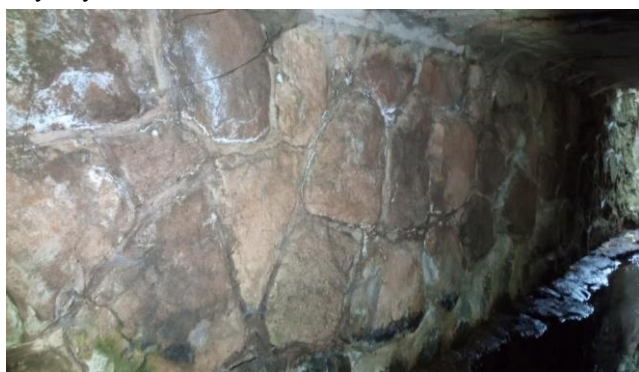
-Opěra 1

- ve zdivu obou opěr z nepravidelných lomových kamenů je ve spodních řadách v úrovni hladiny vodoteče vyloužená spárová omítka – kaverny do hloubky cca 20 cm (lokálně až 40 cm !)
- povrch obou opěr mostu je lokálně silně zvodnělý s uchyceným mechem

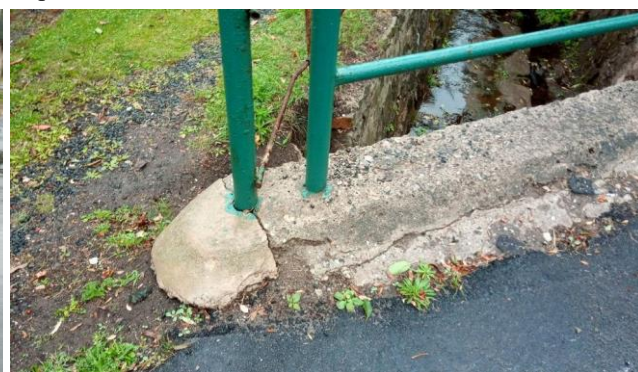
-Prasklá římsa na konci
