Hlavní prohlídka 03.09.2018

Název objektu: Rybná nad Zdobnicí před křižovatkou s I/11 v Rybné**Okres:** Rychnov nad Kněžnou**Rok postavení:** 1930**Liniové staničení [km]:** 7.563 **Číslo úseku:** **Úsekové staničení [km]:** 1.075

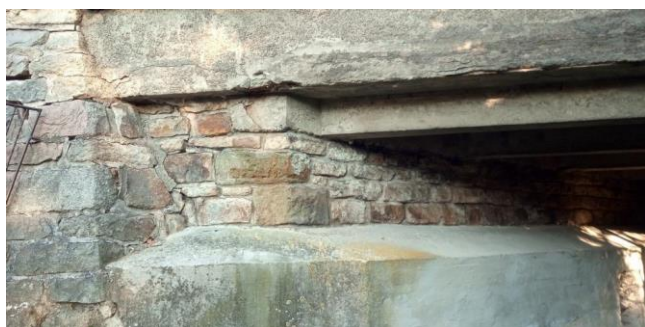
- trhliny ve zdivu opěry a křídla na konci mostu vlevo

-Trhliny ve zdivu opěry na konci vlevo

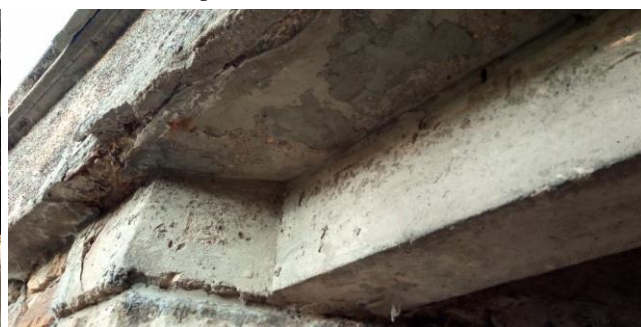
-OP2 - trhliny

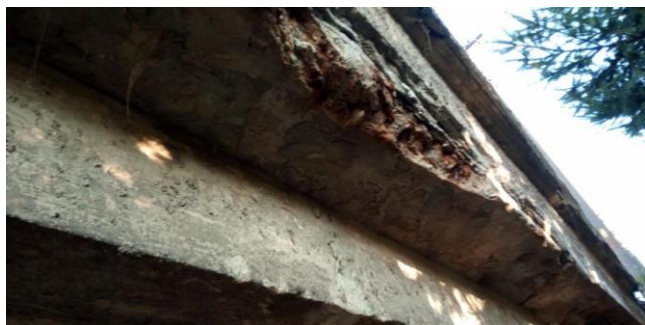
- plošné poruchy betonu římsy vlevo

- příčné trhliny na povrchu levého odrazného pruhu i pravé římsy
- lokálně drobně odprýskávající beton spodní hrany levé římsy (částečně již sanováno)

-Koroze výztuže římsy

Výhledově provést výměnu mostních řím a osazení nového záchytného zařízení.

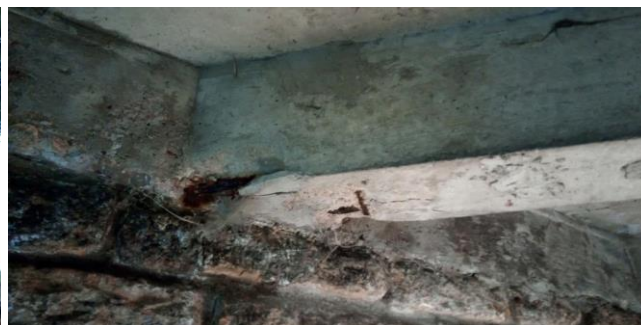
- lokálně odprýskávající beton podhledu přesazeného zakončení desky mostovky (vlevo podélné trhliny, vpravo lokálně obnažená korodující výztuž)
- opět prorýsovaná horizontální trhlina na pravém boku nosné konstrukce mezi deskou mostovky a čelní zídkou s mírným rozpadem betonu
- ojediněle drobně odprýsknutý krycí beton podhledu nosné konstrukce s obnaženými korodujícími třmínky
- obnažená korodující výztuž trámů v uložení, oslabení výztuže do 20%
- poruchy betonu a výztuže bočních částí desky

-Koroze výztuže trámů NK

V souladu se závěry statického přepočtu Valbek Liberec (2012) zajistit v dohledné době rekonstrukci mostu.

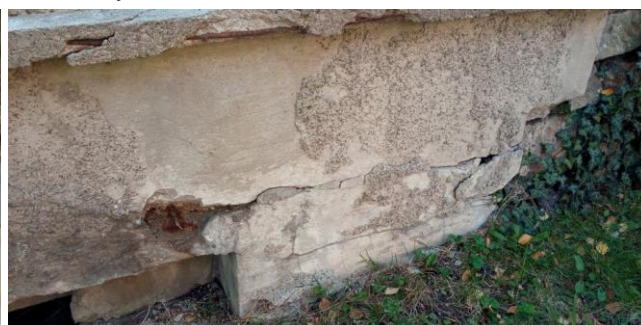
-Uložení NK na konci mostu

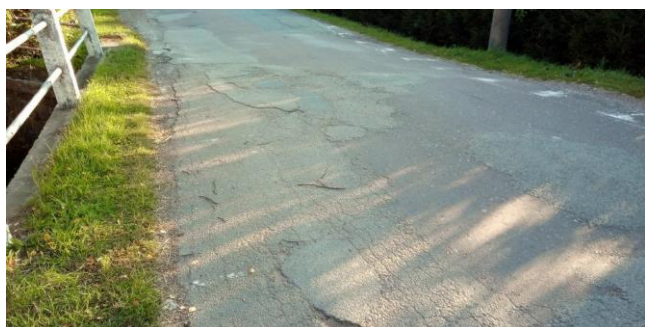
- převrstvení krytu (přetížení nosné konstrukce)
- zvlněný kryt s výspravkami
- mírně kleslý kryt vozovky na předmostí na začátku a na konci mostu
- popraskaný kryt
- nedotažený kryt pravé krajnice k římse s uchycenou vegetací na krajnici

-Vozovka na mostě

Výhledově provést větší opravu krytu vozovky na mostě.

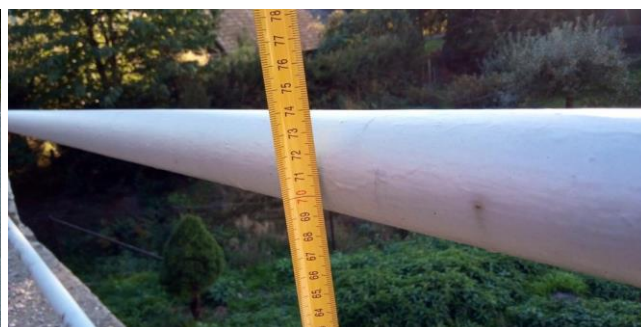
- zábradlí svým konstrukčním uspořádáním neodpovídá současným normovým požadavkům (výška vlevo 0,7m)
- popraskaná omítka zábradelních sloupků

-Výška zábradlí
