# Hlavní prohlídka 07.10.2017

**284-035****Datum prohlídky:** 07.10.2017**Provedl:** Ing. Petr Jedlinský č.oprávnění k provádění hlavních a mimořádných prohlídek: 083/2003**Přítomni:****Směr popisu:** ZLEVA DOPRAVA VE SMĚRU STANIČENÍ**Způsob zpřístupnění mostu:****Počasí při provádění prohlídky:** polojasno**Teplota vzduchu:** 18.0 °C    **nosné konstrukce:** 16.0 °C

**Název objektu:** Miletín    Miletín**Okres:** Jičín**Rok postavení:** 1975**Liniové staničení [km]:** 39.940    **Číslo úseku:**    **Úsekové staničení [km]:** 0.189

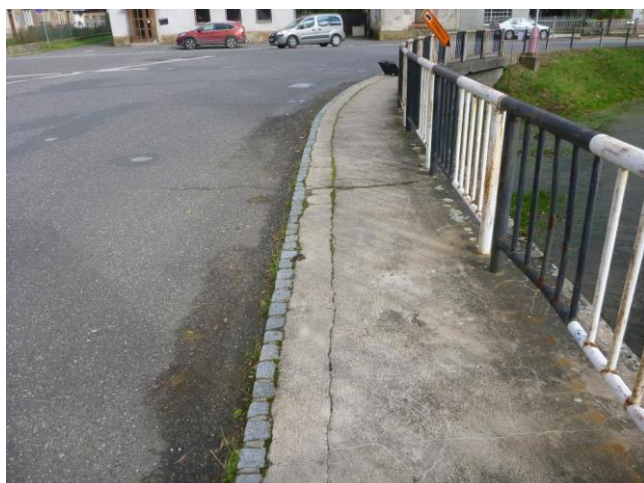
- otevřené pracovní spáry v místě oprav na začátku mostu
- příčná trhlina v krytu komunikace uprostřed mostu - vpravo šířka až 30mm
- nepravidelná trhlina na konci mostu
- podélná trhlina v krytu chodníku vpravo
- propadlý chodník na konci mostu vlevo
- trhliny v krytu chodníku vlevo
- proteklé trhliny s výluhy na boku římsy vpravo
- uražená hrana římsy vpravo uprostřed
- degradace betonu římsy na konci mostu vpravo
- odpadlá hrana římsy křídla na konci mostu vpravo

chodník vpravo

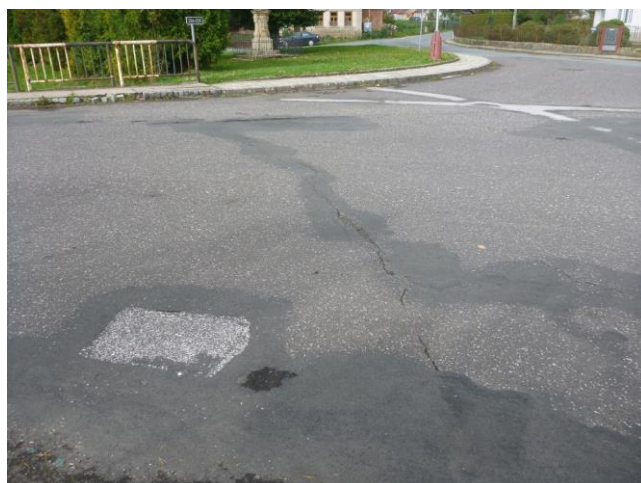
trhlina na konci mostu

Trhliny v krytu komunikace vyplnit pružnou zálivkou.

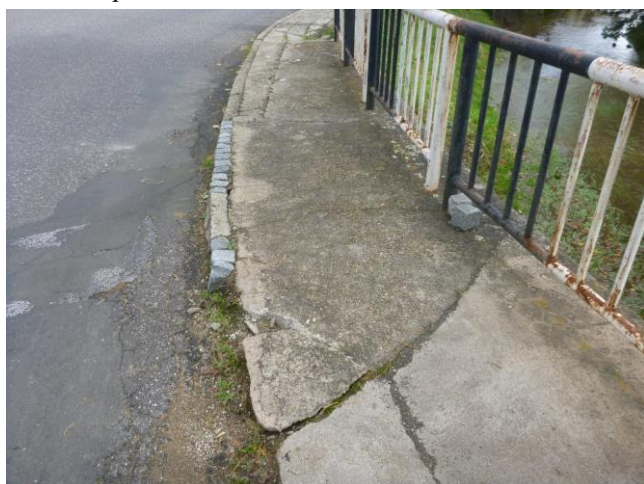
chodník na konci vpravo

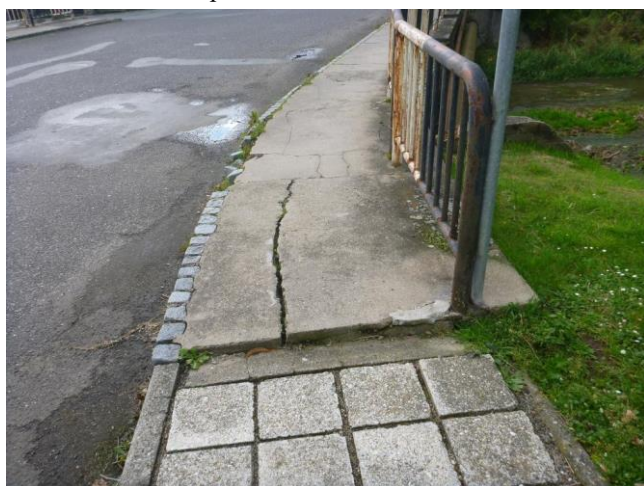
chodník na konci vlevo

Opravit kryt chodníku na konci mostu vlevo

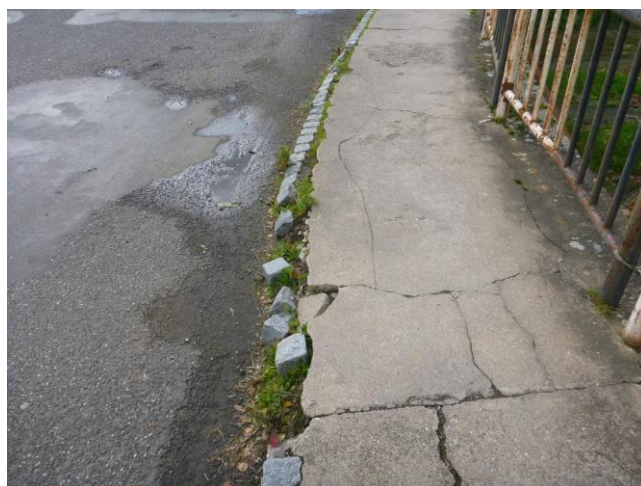
chodník na konci vlevo

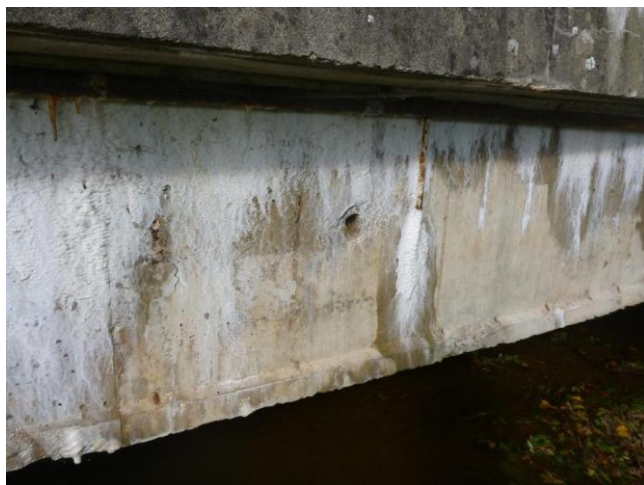
- poteklý bok s vápennými výluhy vpravo i vlevo
- silný průsak na bok nosné konstrukce na konci mostu vpravo
- zatékání na podhled rozšíření nosné konstrukce na konci mostu vpravo
- korodující třmínky na podhledu nosné konstrukce
- průsaky 2 krajními sparami vpravo, délka krápníku až 12cm
- průsak krajní spárou vlevo
- silně poteklý bok NK na začátku mostu vlevo

poteklý bok NK vpravo

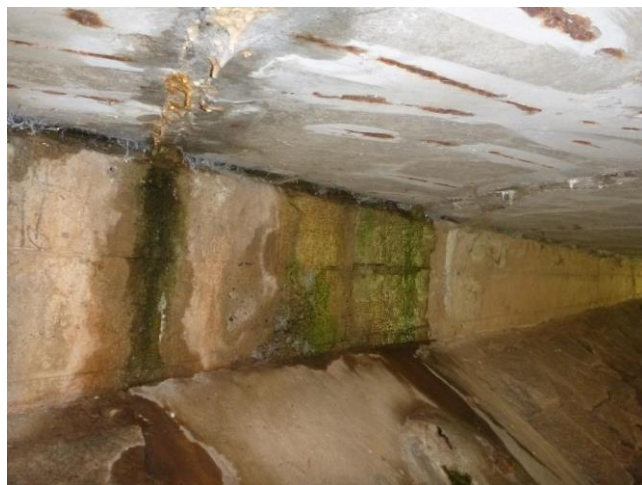
- odpadlá sanace boku opěry na začátku mostu vpravo
- silně poteklá opěra na začátku mostu vpravo
- trhliny v betonu rozšíření opěry na konci mostu vpravo

opěra na začátku vpravo

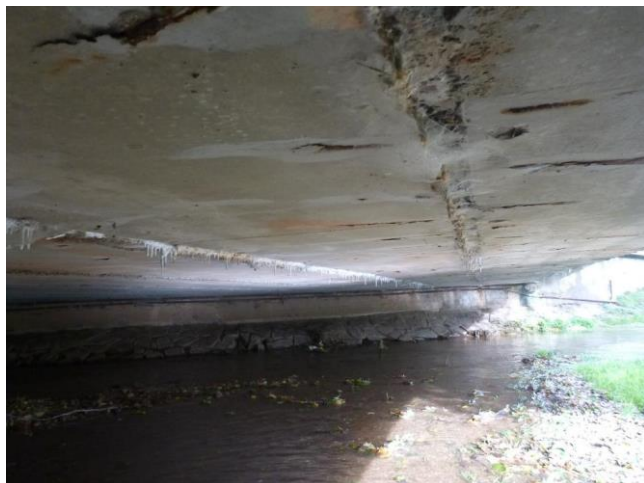
podhled vpravo

Ošetřit korodující třmínky na podhledu nosné konstrukce.

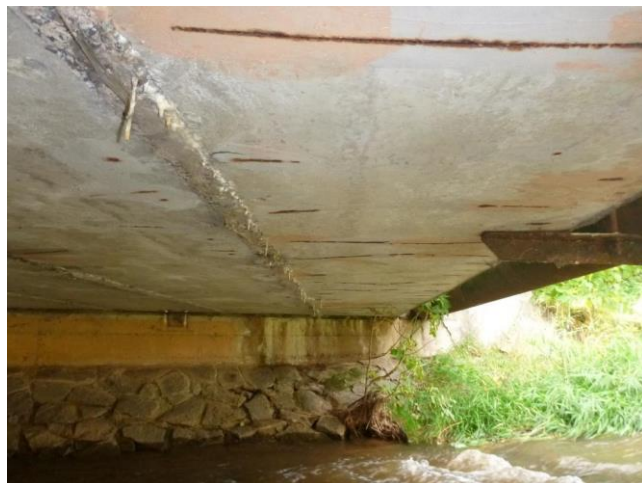
podhled vlevo

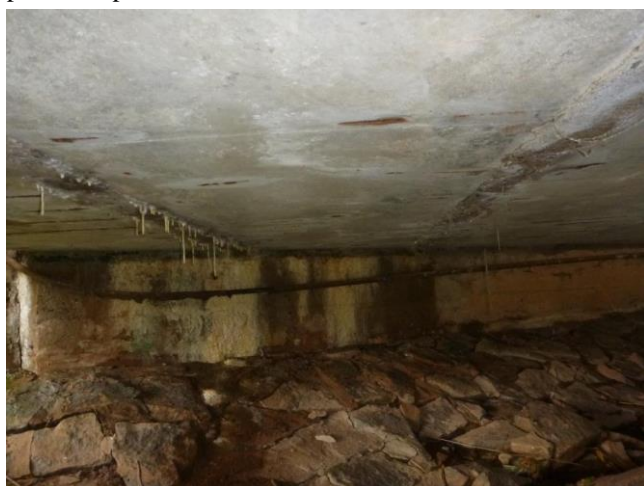
- poteklá opěra na konci mostu vpravo v místě rozšíření
- degradace betonu v hraně opěry na konci mostu vpravo
- průsak pracovní spárou křídla na konci mostu vpravo
- poteklá opěra na začátku mostu nad vyústěním kanalizace
- poteklá opěra na začátku mostu vlevo
- trhliny v betonu křídla na začátku a na konci mostu vlevo
- poteklá opěra na konci mostu vlevo

opěra na konci vlevo

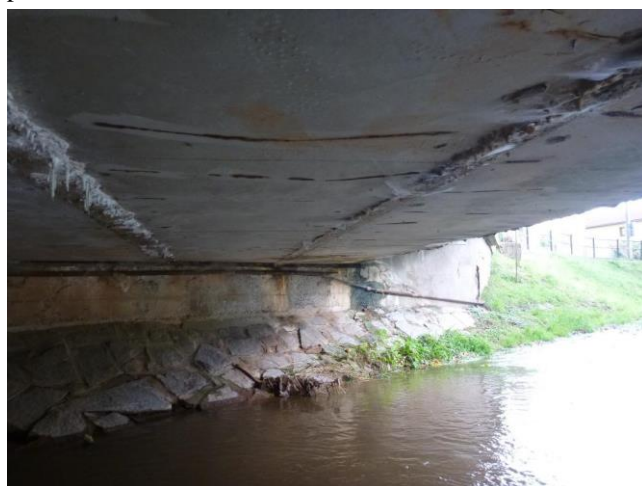
opěra na konci vpravo

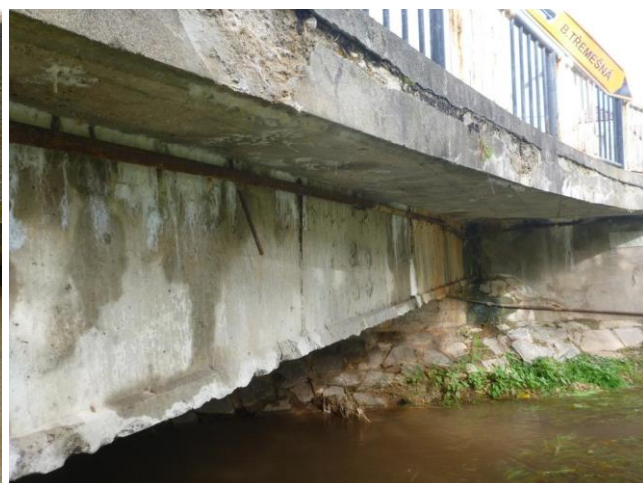
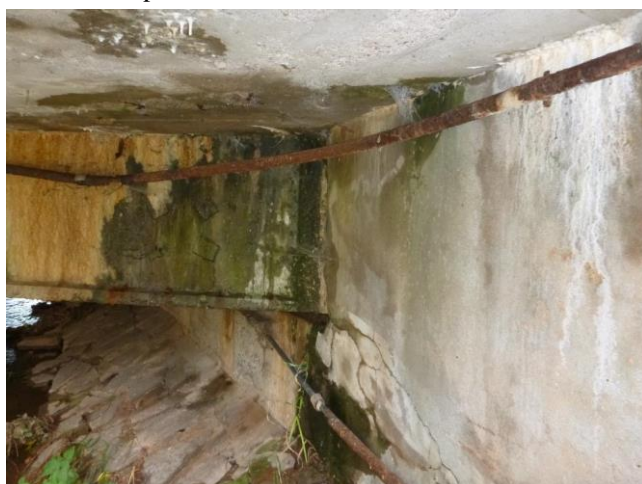
bok NK na konci vpravo

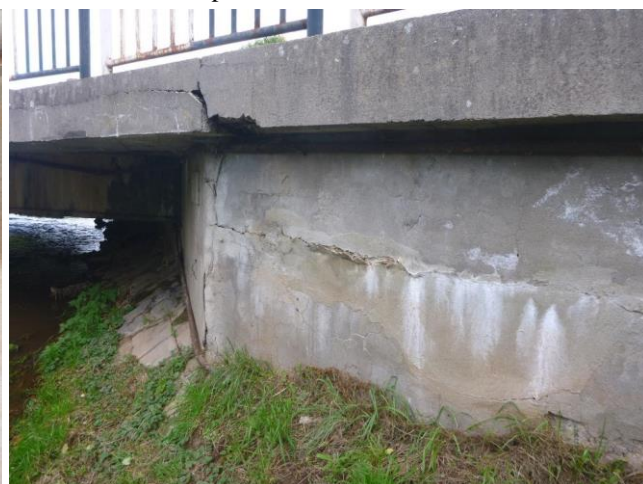
křídlo na konci vpravo
