Hlavní prohlídka 10.07.2017

298-012**Datum prohlídky:** 10.07.2017**Provedl:** Ing. Pavel Hrůza č.oprávnění k provádění hlavních a mimořádných prohlídek: reg.č. 015/1998 MDČR**Přítomni:** Marie Hrůzová - technik**Směr popisu:** z Třebechovic do Ledců**Způsob zpřístupnění mostu:** po přilehlých svazích**Počasí při provádění prohlídky:** slunečno, jasno**Teplota vzduchu:** 25.0 °C **nosné konstrukce:** _ °C

Název objektu: Třebechovice p.O. ul. Vitouškova Třebechovice**Okres:** Hradec Králové**Rok postavení:****Liniové staničení [km]:** 0.000 **Číslo úseku:** **Úsekové staničení [km]:** 0.000

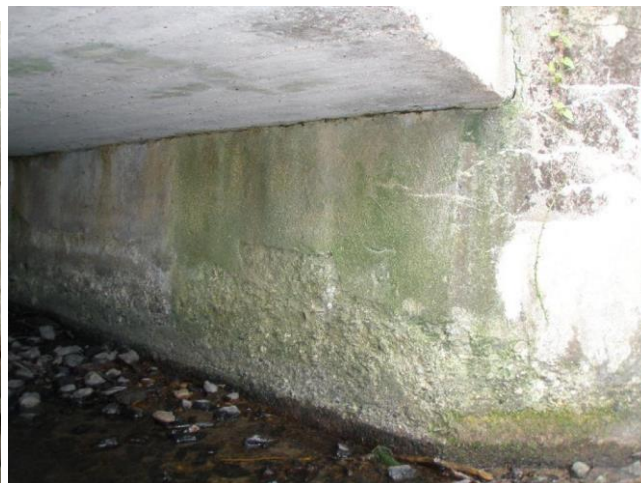
- podélné trhliny na čele opěry na začátku i na konci mostu a vápenitými inkrustacemi
- hloubkově poškozený beton u paty opěry na konci mostu
- degradovaný beton ve spodní části čel opěr v místech hladiny normální vody

hloubkově poškozený (vymletý) beton na čele opěry na zač.mostu

Provést sanaci opěr, křídel i podhledu a boku nosné konstrukce na mostním objektu.

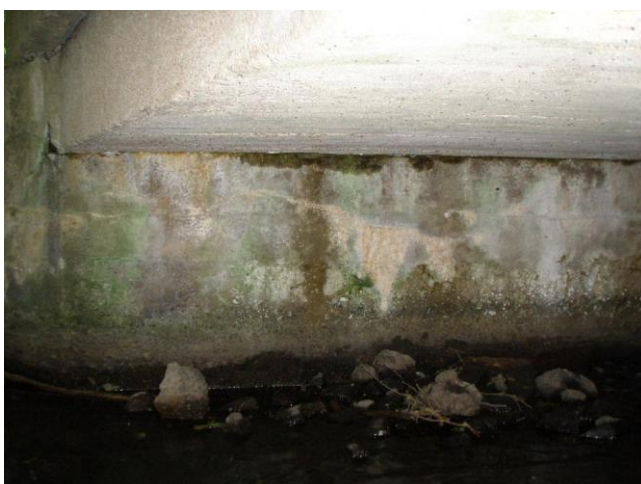
trhlina na čele opěry na zač.mostu s vápenitými výluhy

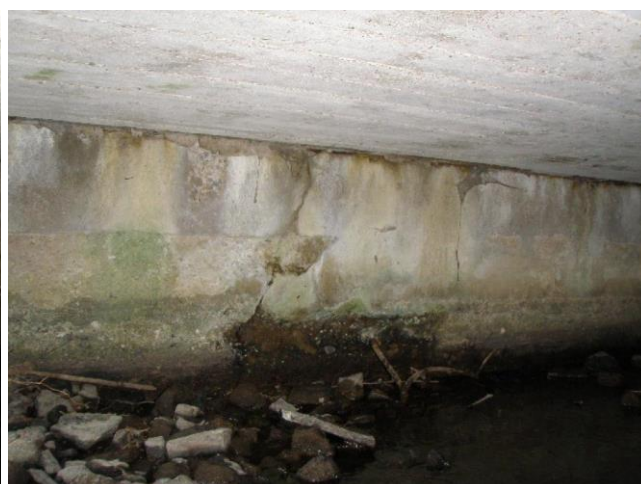
hloubkově poškozený beton u paty opěry na konci mostu

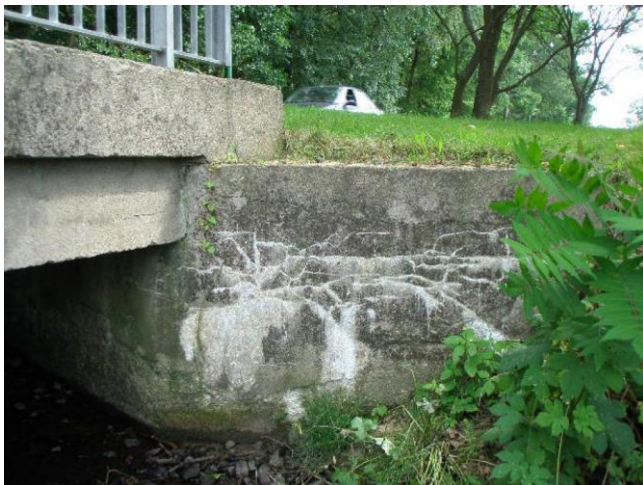
- praskliny na celé čelní ploše křídla na začátku mostu vlevo s vápenitými usazeninami
- plošně odpadlý beton na spodní části křídla na konci mostu vpravo
- lokálně hloubkově degradovaný beton křídla u hrany opěry na konci mostu vpravo
- horní plochy křídel jsou porostlé mechem, zejména na pravé straně

popraskané a poteklé křídlo na začátku mostu vlevo (proti směru staničení)

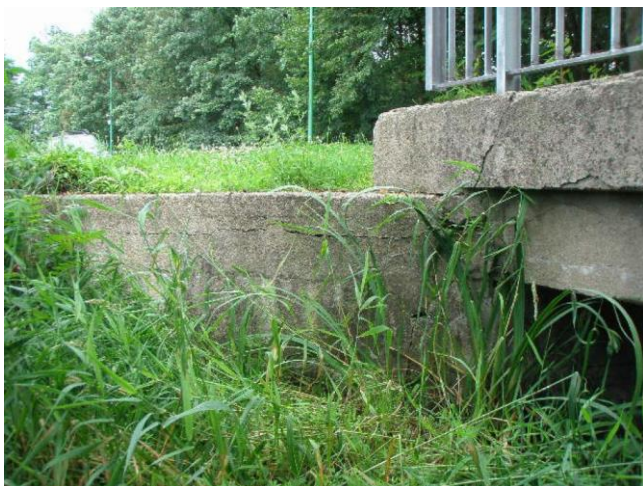
- vodorovná trhlina v křídle na konci mostu vlevo

vodorovná trhlina v křídle na konci mostu vlevo

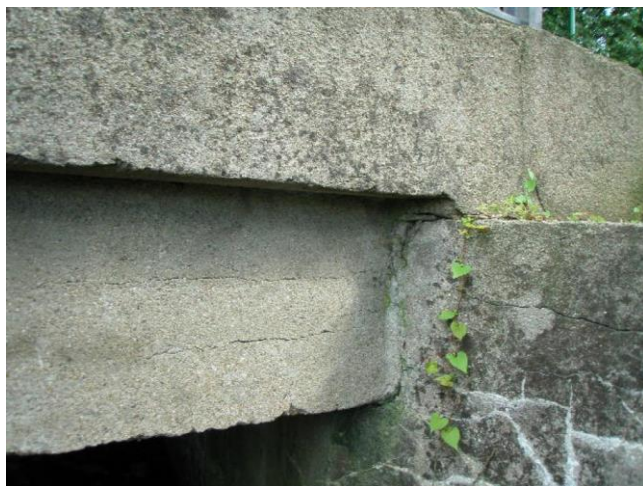
- vápenité výluhy na boku nosné konstrukce vpravo
- podélné trhliny na boku nosné konstrukce vlevo
- lokálně obnažená a zkorodovaná výztuž na podhledu nosné konstrukce
- příčná trhlina na podhledu NK s vápenitými usazeninami vlevo

podélné trhliny na boku NK vlevo

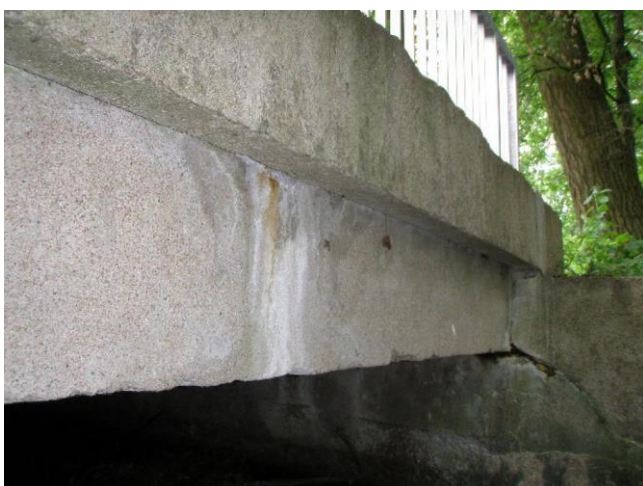
vápenité výluhy na boku NK vpravo

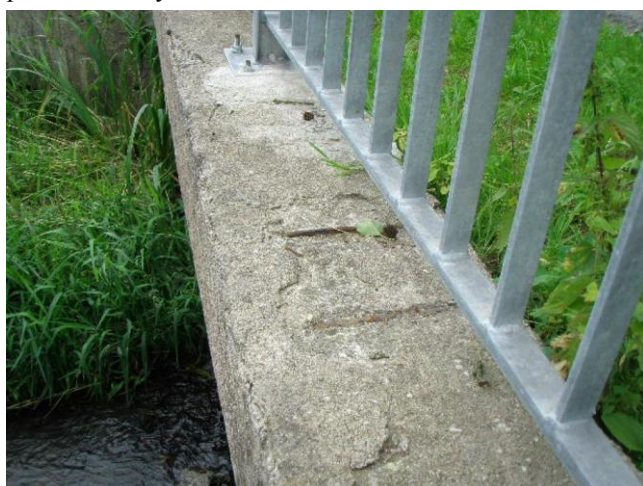
obnažená a zkorodovaná výztuž na horní ploše římsy vlevo

Očistit tlakovou vodou povrch říms a provést opravu (sanaci).

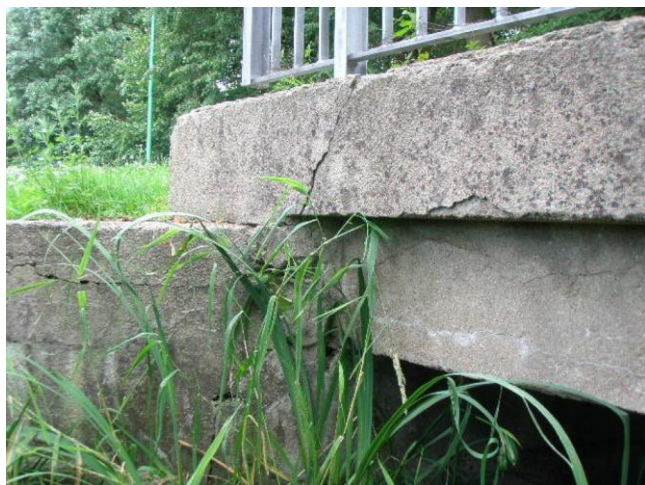
trhlina v římse vlevo

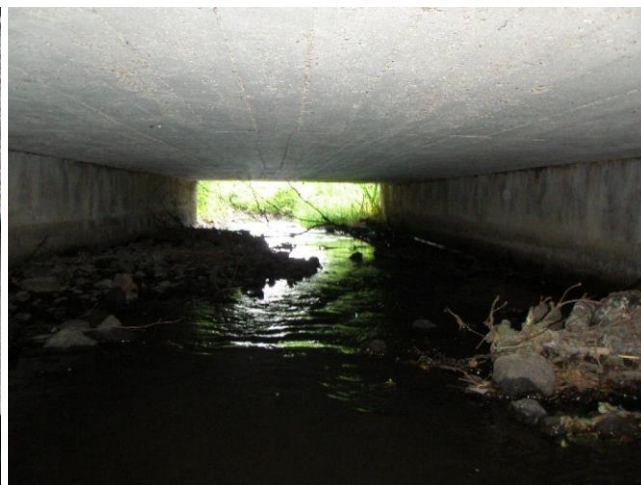
- nános naplavených větví, bahna a kamení v průtočném profilu mostního objektu

nános naplavenin pod mostním objektem

Odstranit naplaveniny z průtočného profilu.
