# Hlavní prohlídka 18.10.2017

**304-002****Datum prohlídky:** 18.10.2017**Provedl:** Ing. Pavel Hrůza č.oprávnění k provádění hlavních a mimořádných prohlídek: reg.č. 015/1998 MDČR**Přítomni:** Marie Hrůzová - technik**Směr popisu:** ZLEVA DOPRAVA VE SMĚRU STANIČENÍ**Způsob zpřístupnění mostu:** po svahu na začátku mostu vlevo**Počasí při provádění prohlídky:** zataženo**Teplota vzduchu:** 15.0 °C    **nosné konstrukce:** \_ °C

**Název objektu:** Libňatov    most přes potok**Okres:** Trutnov**Rok postavení:** 1937**Liniové staničení [km]:** 5.903    **Číslo úseku:**    **Úsekové staničení [km]:** 5.903

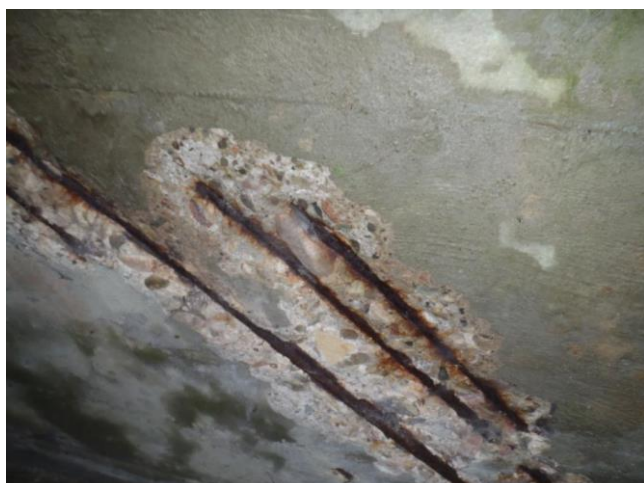
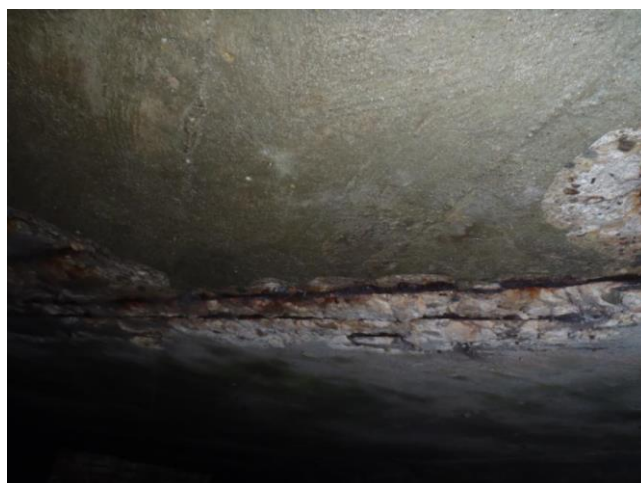
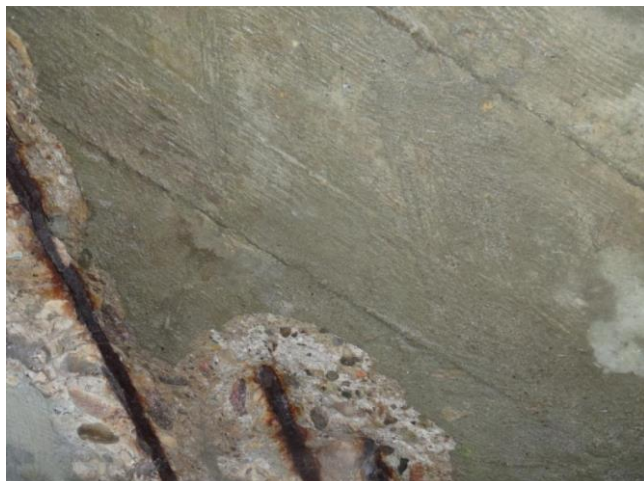
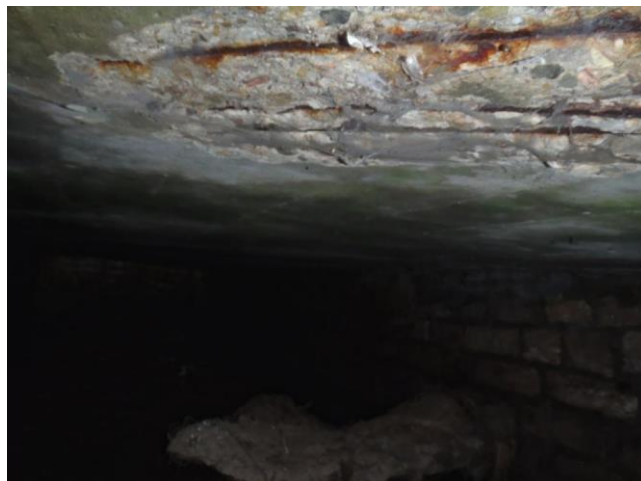
- plošně odpadlý beton a obnažená zkorodovaná podélná výztuž na podhledu desky mostovky ve vzdálenosti 80cm od její levé hrany

obnažená zkorodovaná výztuž na podhledu NK

obnažená a zkorodovaná výztuž na podhledu NK

Provést opravu podhledu desky mostovky v místech obnažené výztuže - odstranění zvětřalého betonu, očištění a ošetření výztuže, reprofilace.

Termín splnění: do další hlavní prohlídky

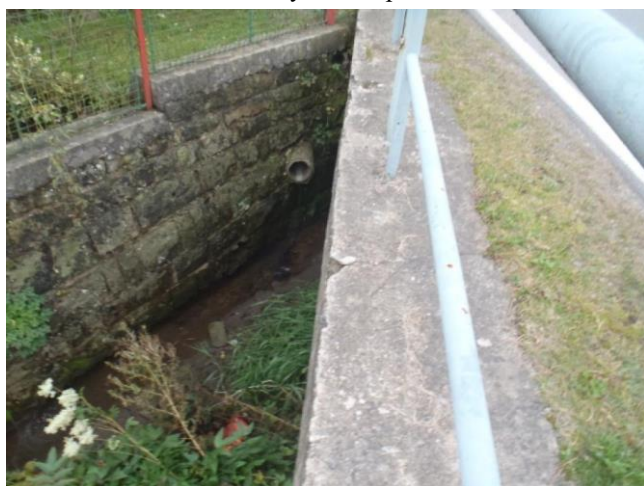
- hloubková degradace betonu horních a bočních ploch obou říms

- povrch říms je značně zvětřalý a rozpadává se

rozpadlý beton na boku římsy vlevo

Provést opravu ( sanaci ) bočních a horních ploch obou mostních říms

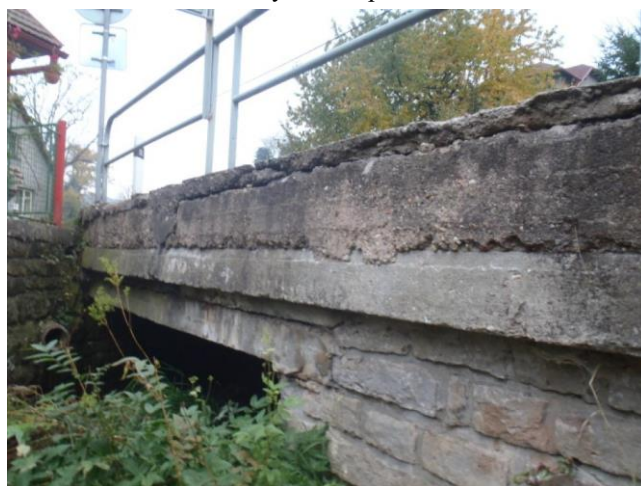
hloubkově degradovaný beton římsy

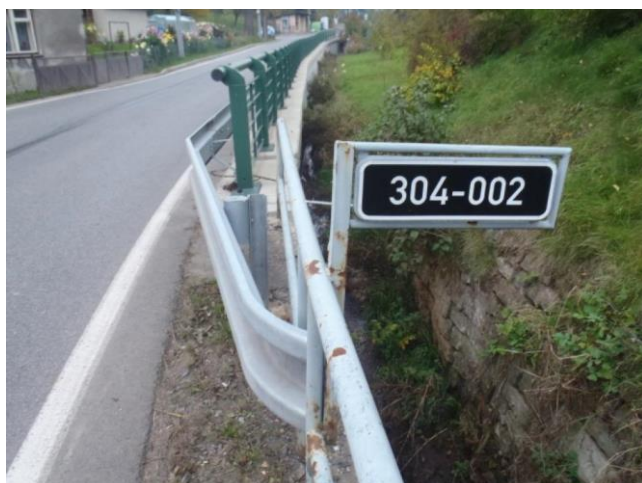
- mírná koroze rámečku evidenčního čísla

mírná koroze rámečku evidenčního čísla

Odrezit a natřít rámeček tabulky evidenčního čísla.  
Termín splnění: do 1 roku
