**příloha č. A.3. – fotodokumentace – lokalita č.1 Staré Nechanice**

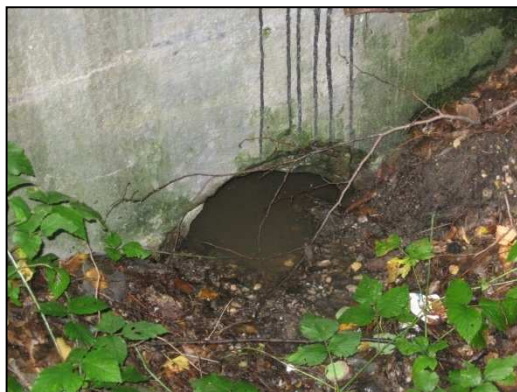
Obr.č.2. Zanesený propustek na začátku úseku

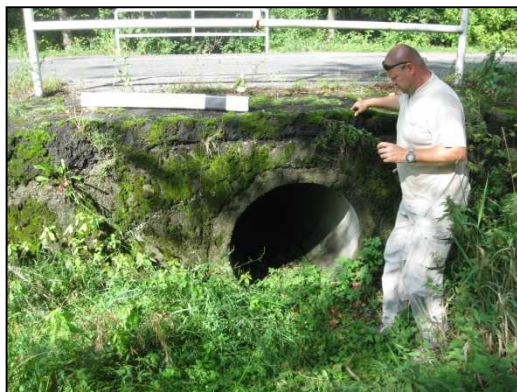
Obr.č.10. Propustek ve střední části řešeného úseku silnice

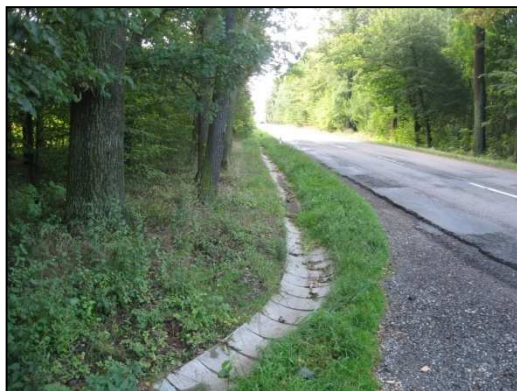
Obr. Č.14. Žlabovky nad intravilánem obce

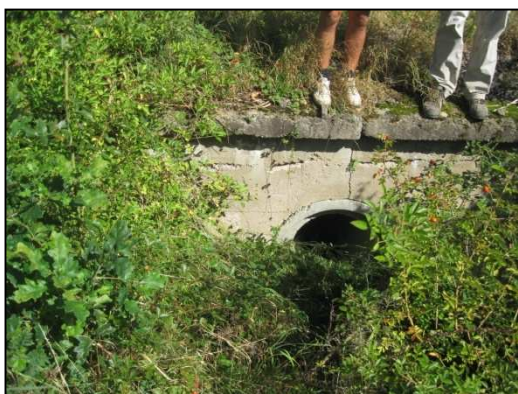
Obr.č. 19. Stávající propustek

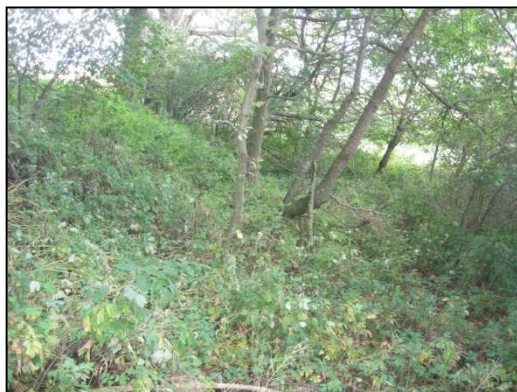
Obr. č. 32. Svah komunikace v blízkosti křížení vodního toku Bubnovka se silnicí

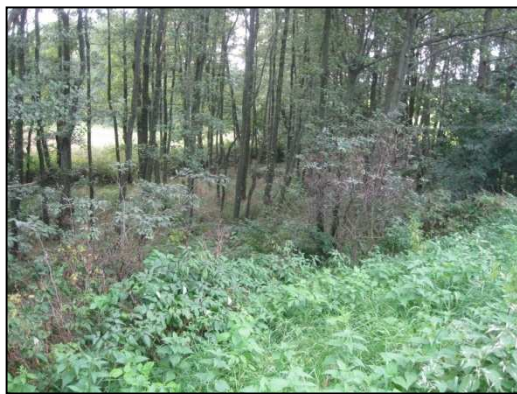
Obr. č. 40. prostor pod hrází, vhodný pro návrh tůň

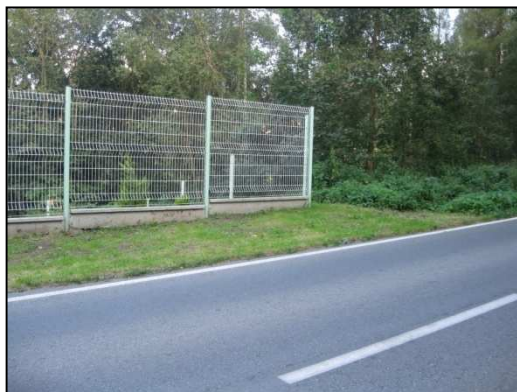
Obr. č. 48. Návrh konce bariéry ve vazbě na stávající plot

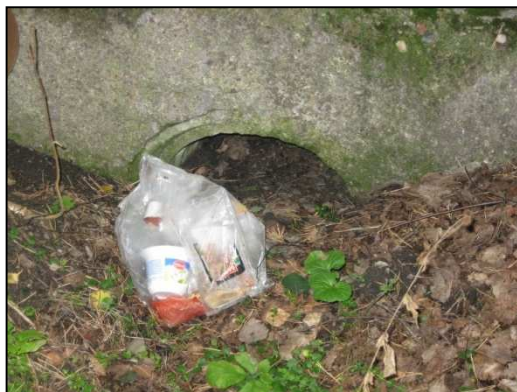
Obr.č.58. Stávající zanešený propustek na východní straně

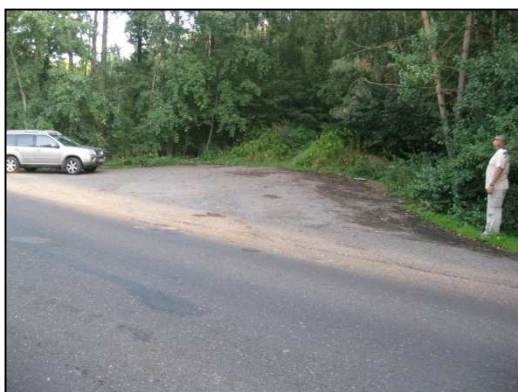
Obr.č. 59. Zpevněná asfaltová plocha ve střední části lokality

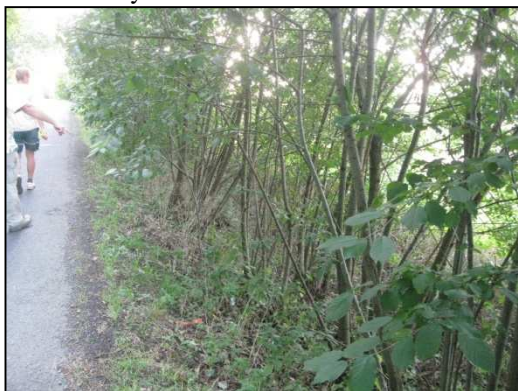
Obr.č.61. Vegetace podél komunikace ve střední části řešeného úseku silnice
