HLAVNÍ PROJEKTANT:	ING. JAN BURSA			
KRAJ: KRÁLOVEHRADECKÝ	OKRES: TRUTNOV	OBEC: HOSTINNÉ	STUPEŇ:	DSP+PDPS
INVESTOR: KRÁLOVEHRADECKÝ KRAJ, PIVOVARSKÉ NÁMĚSTÍ 1245, 500 03 HRADEC KRÁLOVÉ			ZAK.ČÍSLO:	1296-16-3
AKCE: <b>MOST EV. Č. 325-021 HOSTINNÉ, REKONSTRUKCE MOSTU OBJEKT: H.7. PRŮZKUM KONSTRUKCE VOZOVKY</b>			ARCHIVNÍ ČÍSLO:	1296
			DATUM:	05/2016
			FORMÁT:	A4
			MĚŘÍTKO:	
OBSAH: <b>PRŮZKUM KONSTRUKCE VOZOVKY</b>			ČÍSLO SOUPRAVY:	ČÍSLO PŘÍLOHY: <b>H.7.</b>

**Průzkum konstrukce vozovky**  
**silnice II/325 Hostinné – ulice Nádražní**

**Měření průhybů a diagnostika konstrukce vozovky (FWD)**  
**silnice II/325 Hostinné – Nádražní ulice**

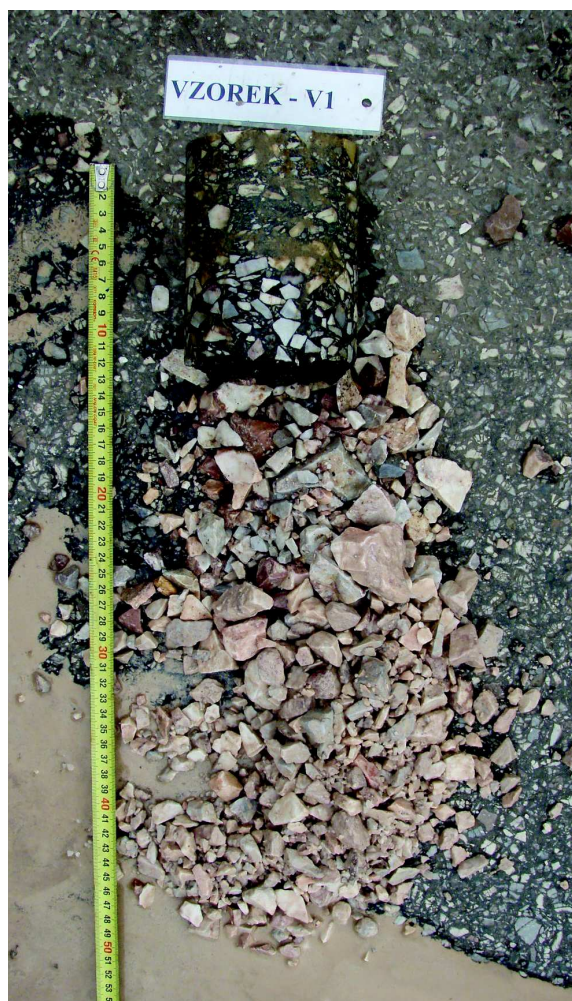
*Obr. 1 - Jádro vývrtu Vzorek – V1 (in situ).*

Popis polohy vývrtu: Silnice II/358 Hostinné – ulice Nádražní  
pravý jízdní pruh vozovky (směr Mostek - Rudník)  
km 0,145 00  
1,10 m od hrany zvýšené obruby vpravo

Konstrukce vozovky: 35 mm ACO 11 Asfaltový beton pro obrusné vrstvy  
35 mm ACO 11 Asfaltový beton pro obrusné vrstvy  
60 mm ACL 16 Asfaltový beton pro ložní vrstvy  
450 mm Š + ŠD Štěrka + Štěrkožrout

Celková tloušťka  
konstrukce vozovky: 580 mm

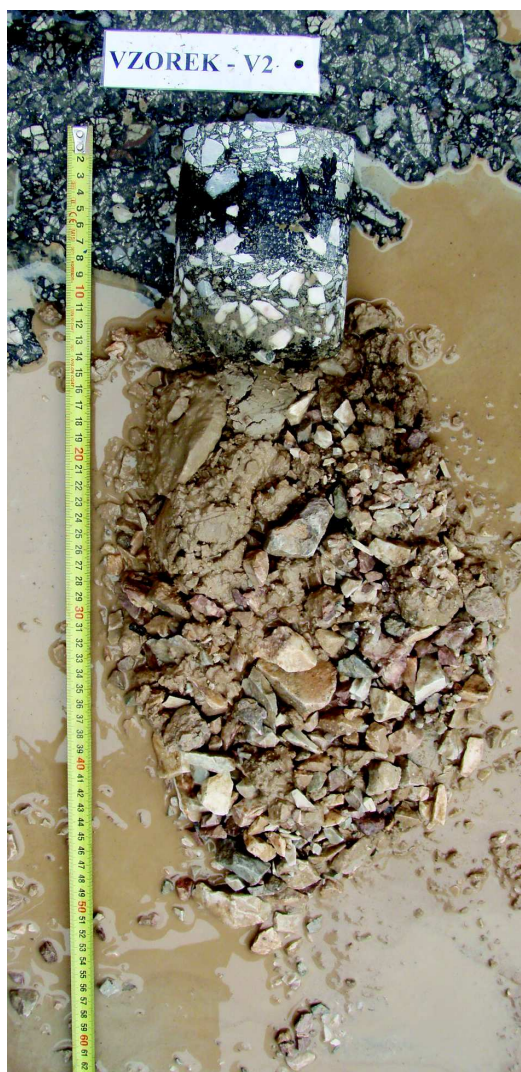
*Obr. 3 - Jádro vývrtu Vzorek – V2 (in situ).*

Popis polohy vývrtu: Silnice II/358 Hostinné – ulice Nádražní  
levý jízdní pruh vozovky (směr Mostek - Rudník)  
km 0,225 00  
1,25 m od hrany zvýšené obruby vlevo

Konstrukce vozovky: 30 mm ACO 11 Asfaltový beton pro obrusné vrstvy  
60 mm ACO 11 Asfaltový beton pro obrusné vrstvy  
35 mm ACL 16 Asfaltový beton pro ložní vrstvy  
485 mm Š + ŠD Štěrka + Štěrkožut (velmi zahliněno)

Celková tloušťka  
konstrukce vozovky: 610 mm

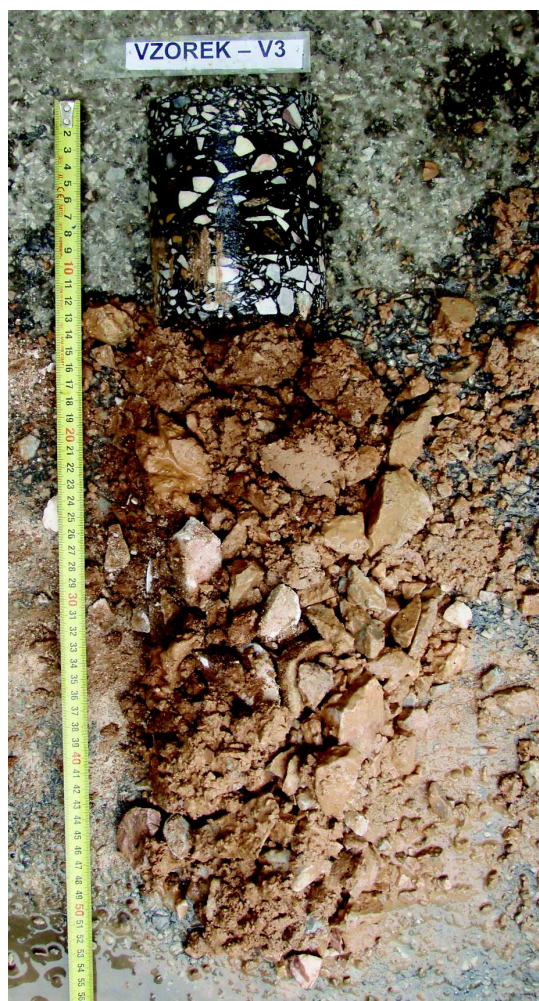
*Obr. 5 - Jádro vývrtu Vzorek – V3 (in situ).*

Popis polohy vývrtu: Silnice II/358 Hostinné – ulice Nádražní  
pravý jízdní pruh vozovky (směr Mostek - Rudník)  
km 0,325 00  
1,30 m od hrany zvýšené obruby vpravo

Konstrukce vozovky: 25 mm ACO 11 Asfaltový beton pro obrusné vrstvy  
65 mm ACO 11 Asfaltový beton pro obrusné vrstvy  
35 mm ACL 16 Asfaltový beton pro ložní vrstvy  
425 mm Š + ŠD Štěrka + Štěrkožut (velmi zahliněno)

Celková tloušťka  
konstrukce vozovky: 550 mm

Na zájmovém úseku se nalézají lokálně místa s vyššími průhyby naznačujícími sníženou únosnost vozovky a to zejména podkladních vrstev vozovky.

- Km 0,325 00 (místo mezi mostním objektem ev. č. 325-021 a křižovatkou s ulicí Na Valech).

V tomto místě lze doporučit provedení celkové rekonstrukce vozovky, resp. provedení lokální sanace konstrukčních vrstev vozovky (celkovou výměnu konstrukce vozovky).

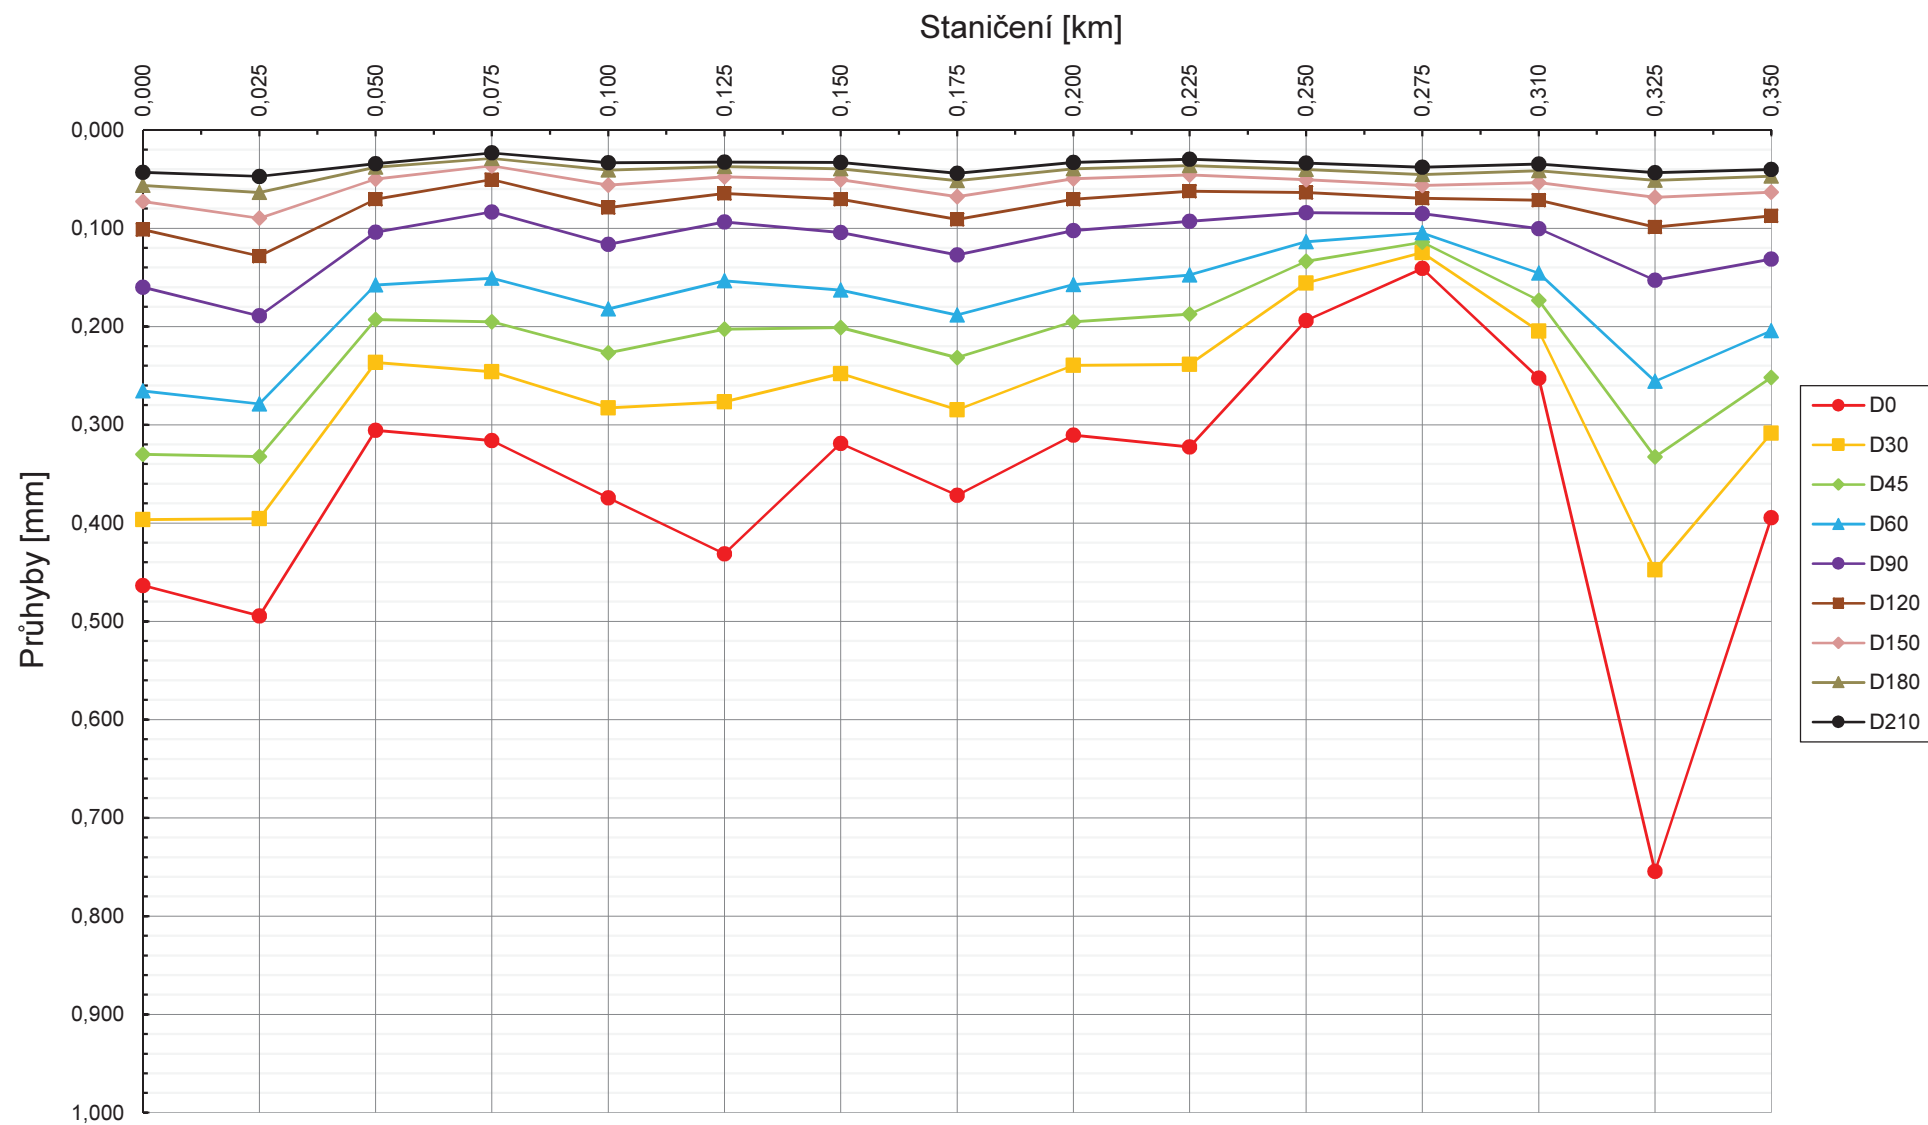
Deflexní profil vozovky - Silnice II/325 Hostinné - Nádražní ulice  
Úsek A - Km 0,000 00 - 0,350 00

Graficky jsou průběhy naměřených průhybů vozovky (Deflexní profily) znázorněny v Příloze III. V této příloze jsou graficky znázorněny jak průhyby na všech devíti snímačích (geofonech), tak také průběhy průhybů na snímači D0 (charakterizujícího mechanickou účinnost krytu vozovky), rozdíl průhybů na snímačích D0 – D90 (charakterizující mechanickou účinnost podkladních vrstev) a průhyb na snímači D150 (charakterizujícího mechanickou účinnost podloží).

Parametr	Hodnota průměr / medián
Průhyb D0	363 / 323 $\mu\text{m}$
Průhyb D150	57 / 54 $\mu\text{m}$
Průhyb D0-D90	248 / 233 $\mu\text{m}$
Modul pružnosti asfaltových vrstev E1	13908 / 9406 MPa
Modul pružnosti nestmelených vrstev E2	116 / 111 MPa
Modul pružnosti podloží Ep	177 / 186 MPa
Zbytková životnost vozovky	18 / 20 roků
Tloušťka zesílení	1 / 0 mm

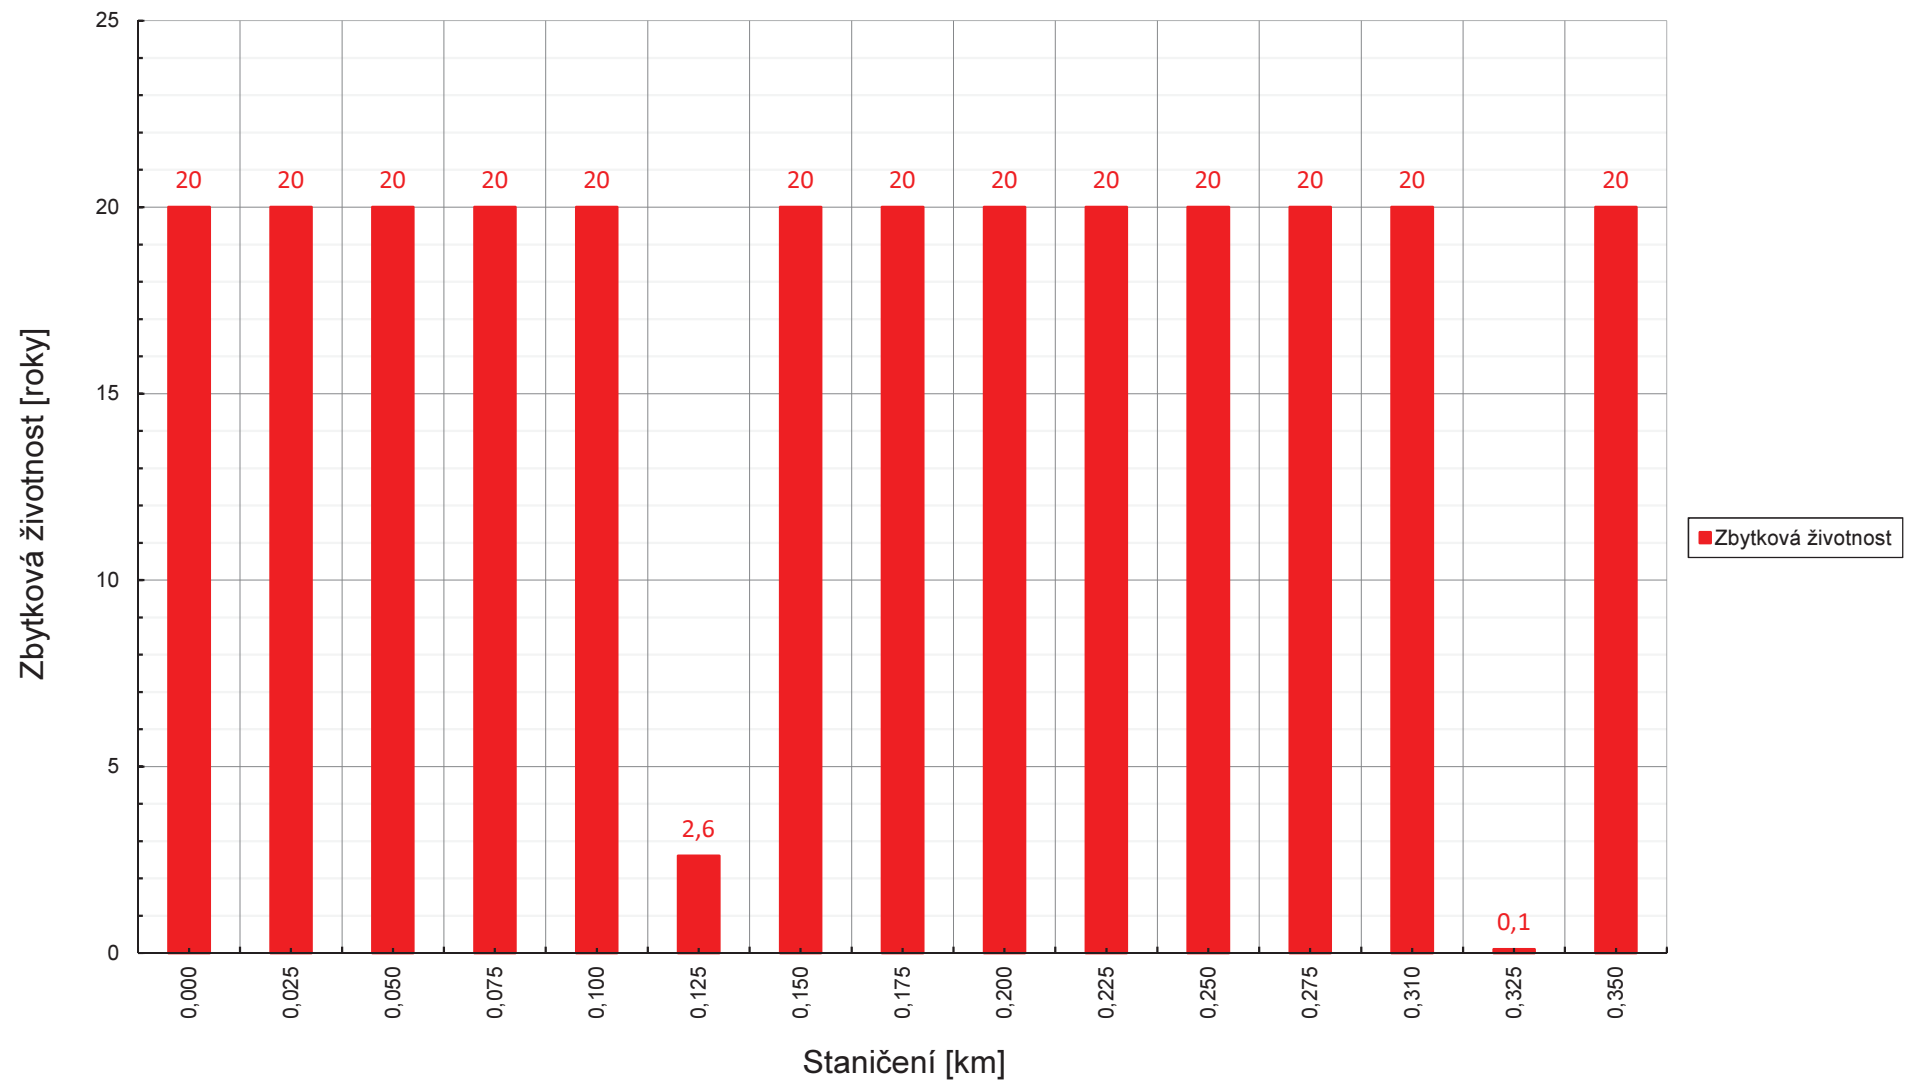
Zbytková životnost vozovky - Silnice II/325 Hostinné - Nádražní ulice  
Úsek A - Km 0,000 00 - 0,350 00

Hodnocení je založeno na výpočtu zbytkové životnosti a klasifikaci únosnosti vozovky dle TP 87 do pěti klasifikačních stupňů.

Konstrukce vozovky je dle provedeného měření dostatečná pro dané dopravní zatížení a návrhovou dobu životnosti vozovky, vyjma úseku ve staničení Km 0,325 00, který vykazuje téměř nulovou zbytkovou životnost. Z hlediska stávajícího stavu porušení konstrukce vyžaduje vozovka opravu (obnovu) krytových vrstev (hutněných asfaltových vrstev). Lokálně v úseku Km 0,325 00 je nutno provést celkovou rekonstrukci vozovky (sanaci konstrukčních vrstev vozovky).

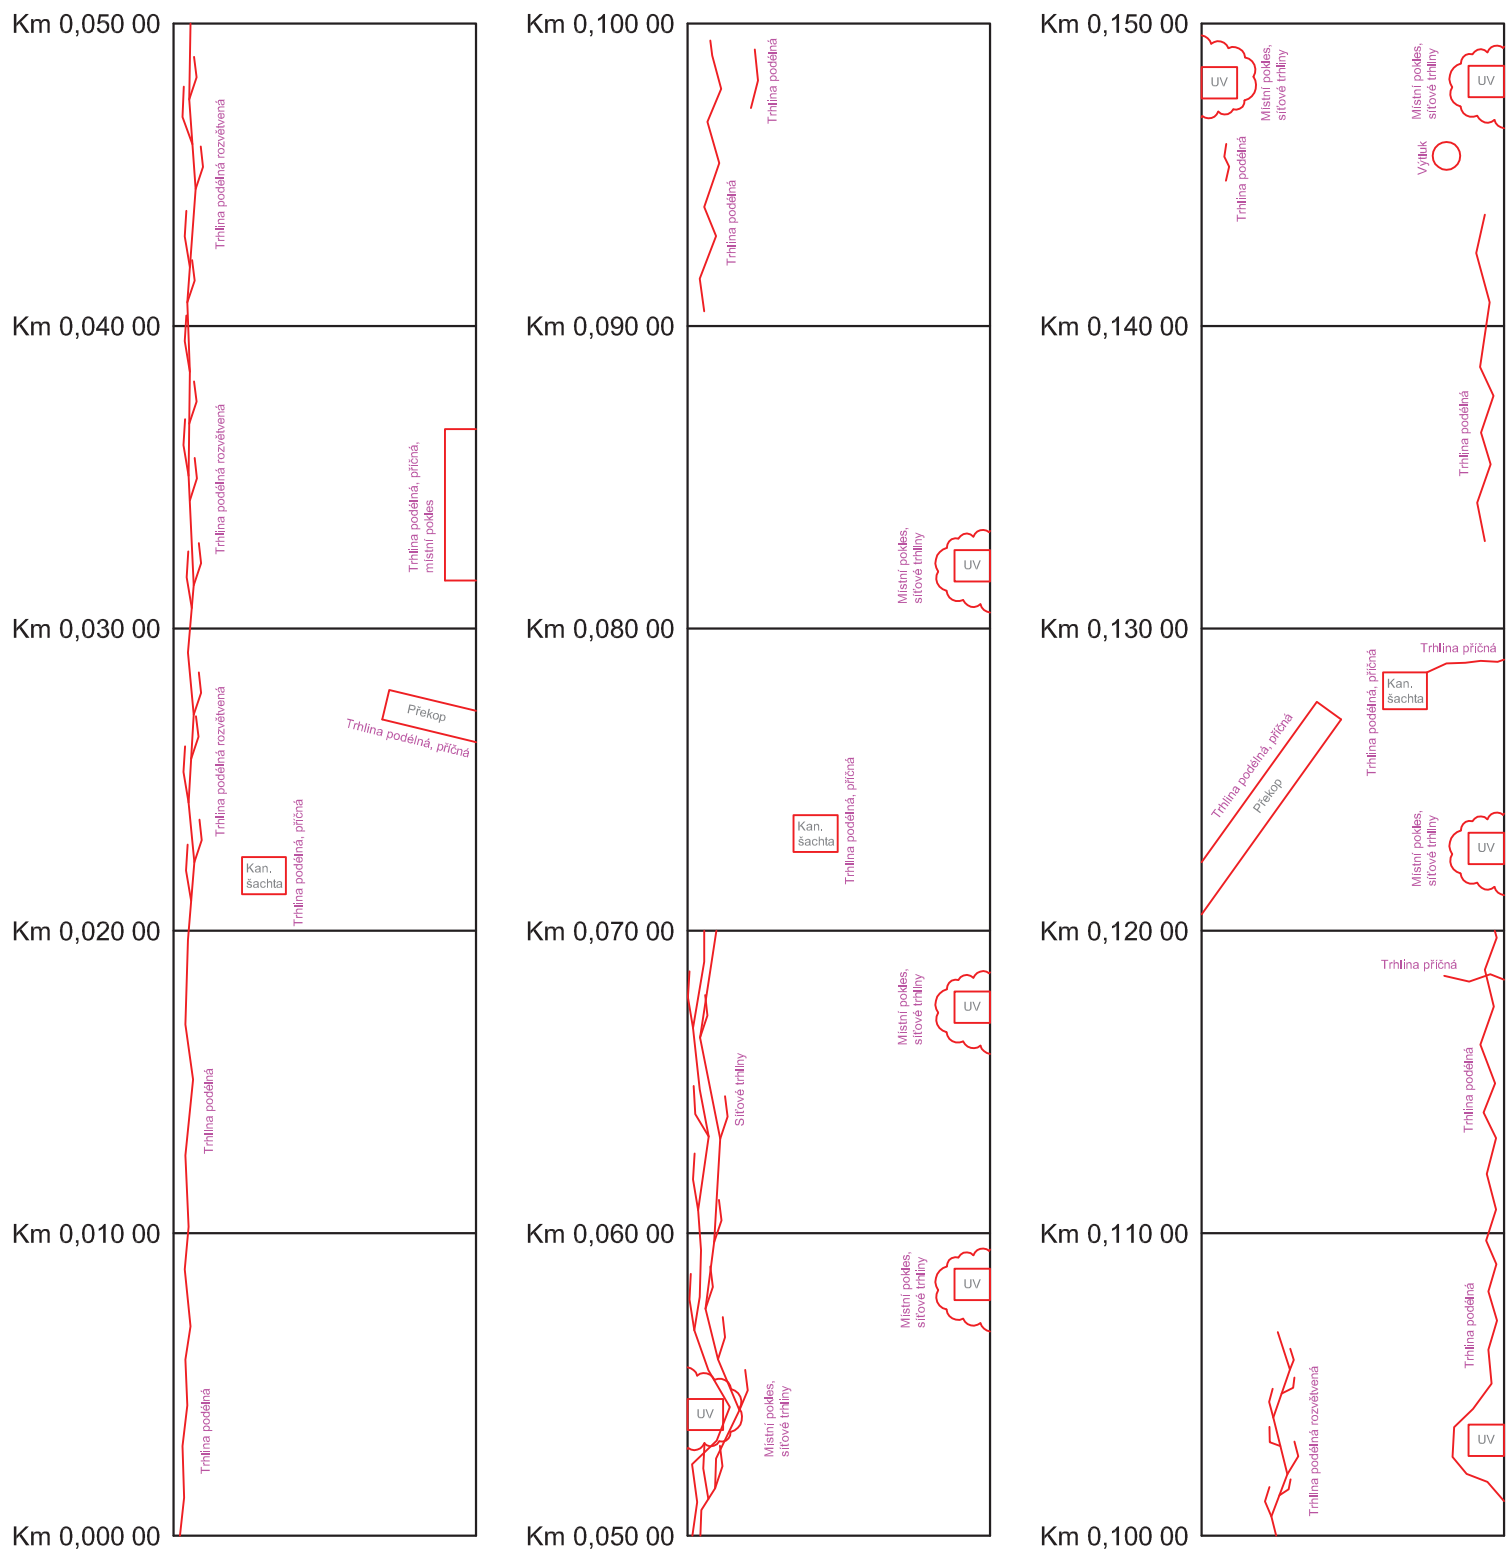
Km 0,000 00 - 0,150 00

Úsek	Číslo katalogového listu poruchy dle TP 82	Název poruchy	Číslo poruchy dle číselníku ISSDS ŘSD ČR	Výskyt
A	02	Ztráta makrotextury	11	Souvisle
A	03	Kaverny	01	Ojedíněle
A	08	Výtluky v obrusné vrstvě a krytu	03	Ojedíněle
A	09	Vysprávky	10	Ojedíněle
A	11	Trhlina úzká podélná	09	Souvisle
A	12	Trhlina úzká příčná	13	Ojedíněle v nepravidelných intervalech v místech výsprav
A	13	Trhlina široká podélná	07	Souvisle
A	14	Trhlina široká příčná	06	Ojedíněle v nepravidelných intervalech v místech výsprav
A	15	Trhlina rozvětvená podélná	08	Ojedíněle
A	16	Trhlina rozvětvená příčná	08	Ojedíněle
A	17	Síťové trhliny	08	Ojedíněle
A	21	Vyjeté koleje		Souvisle
A	24	Místní pokles	14	Ojedíněle u znaků IS

Na úseku se nachází kryt s trhlinami (trhliny podélné a příčné), síťovými trhlinami, výtluky v obrusné vrstvě a krytu, vysrávkami, apod.
