Název díla:	STUDIE ČOV NEMOCNICE RYCHNOV NAD KNEŽNOU VEDENÁ POD NÁZVEM OBJEDNATELE: "ČOV – REVITALIZACE – STUDIE, ZD/15/447".		
	1 - ZMAPOVÁNÍ AREÁLOVÉ KANALIZACE		
	1 - SITUACE AREÁLOVÉ KANALIZAČNÍ SÍTĚ		
Vykreslovatel:			
Výkres:

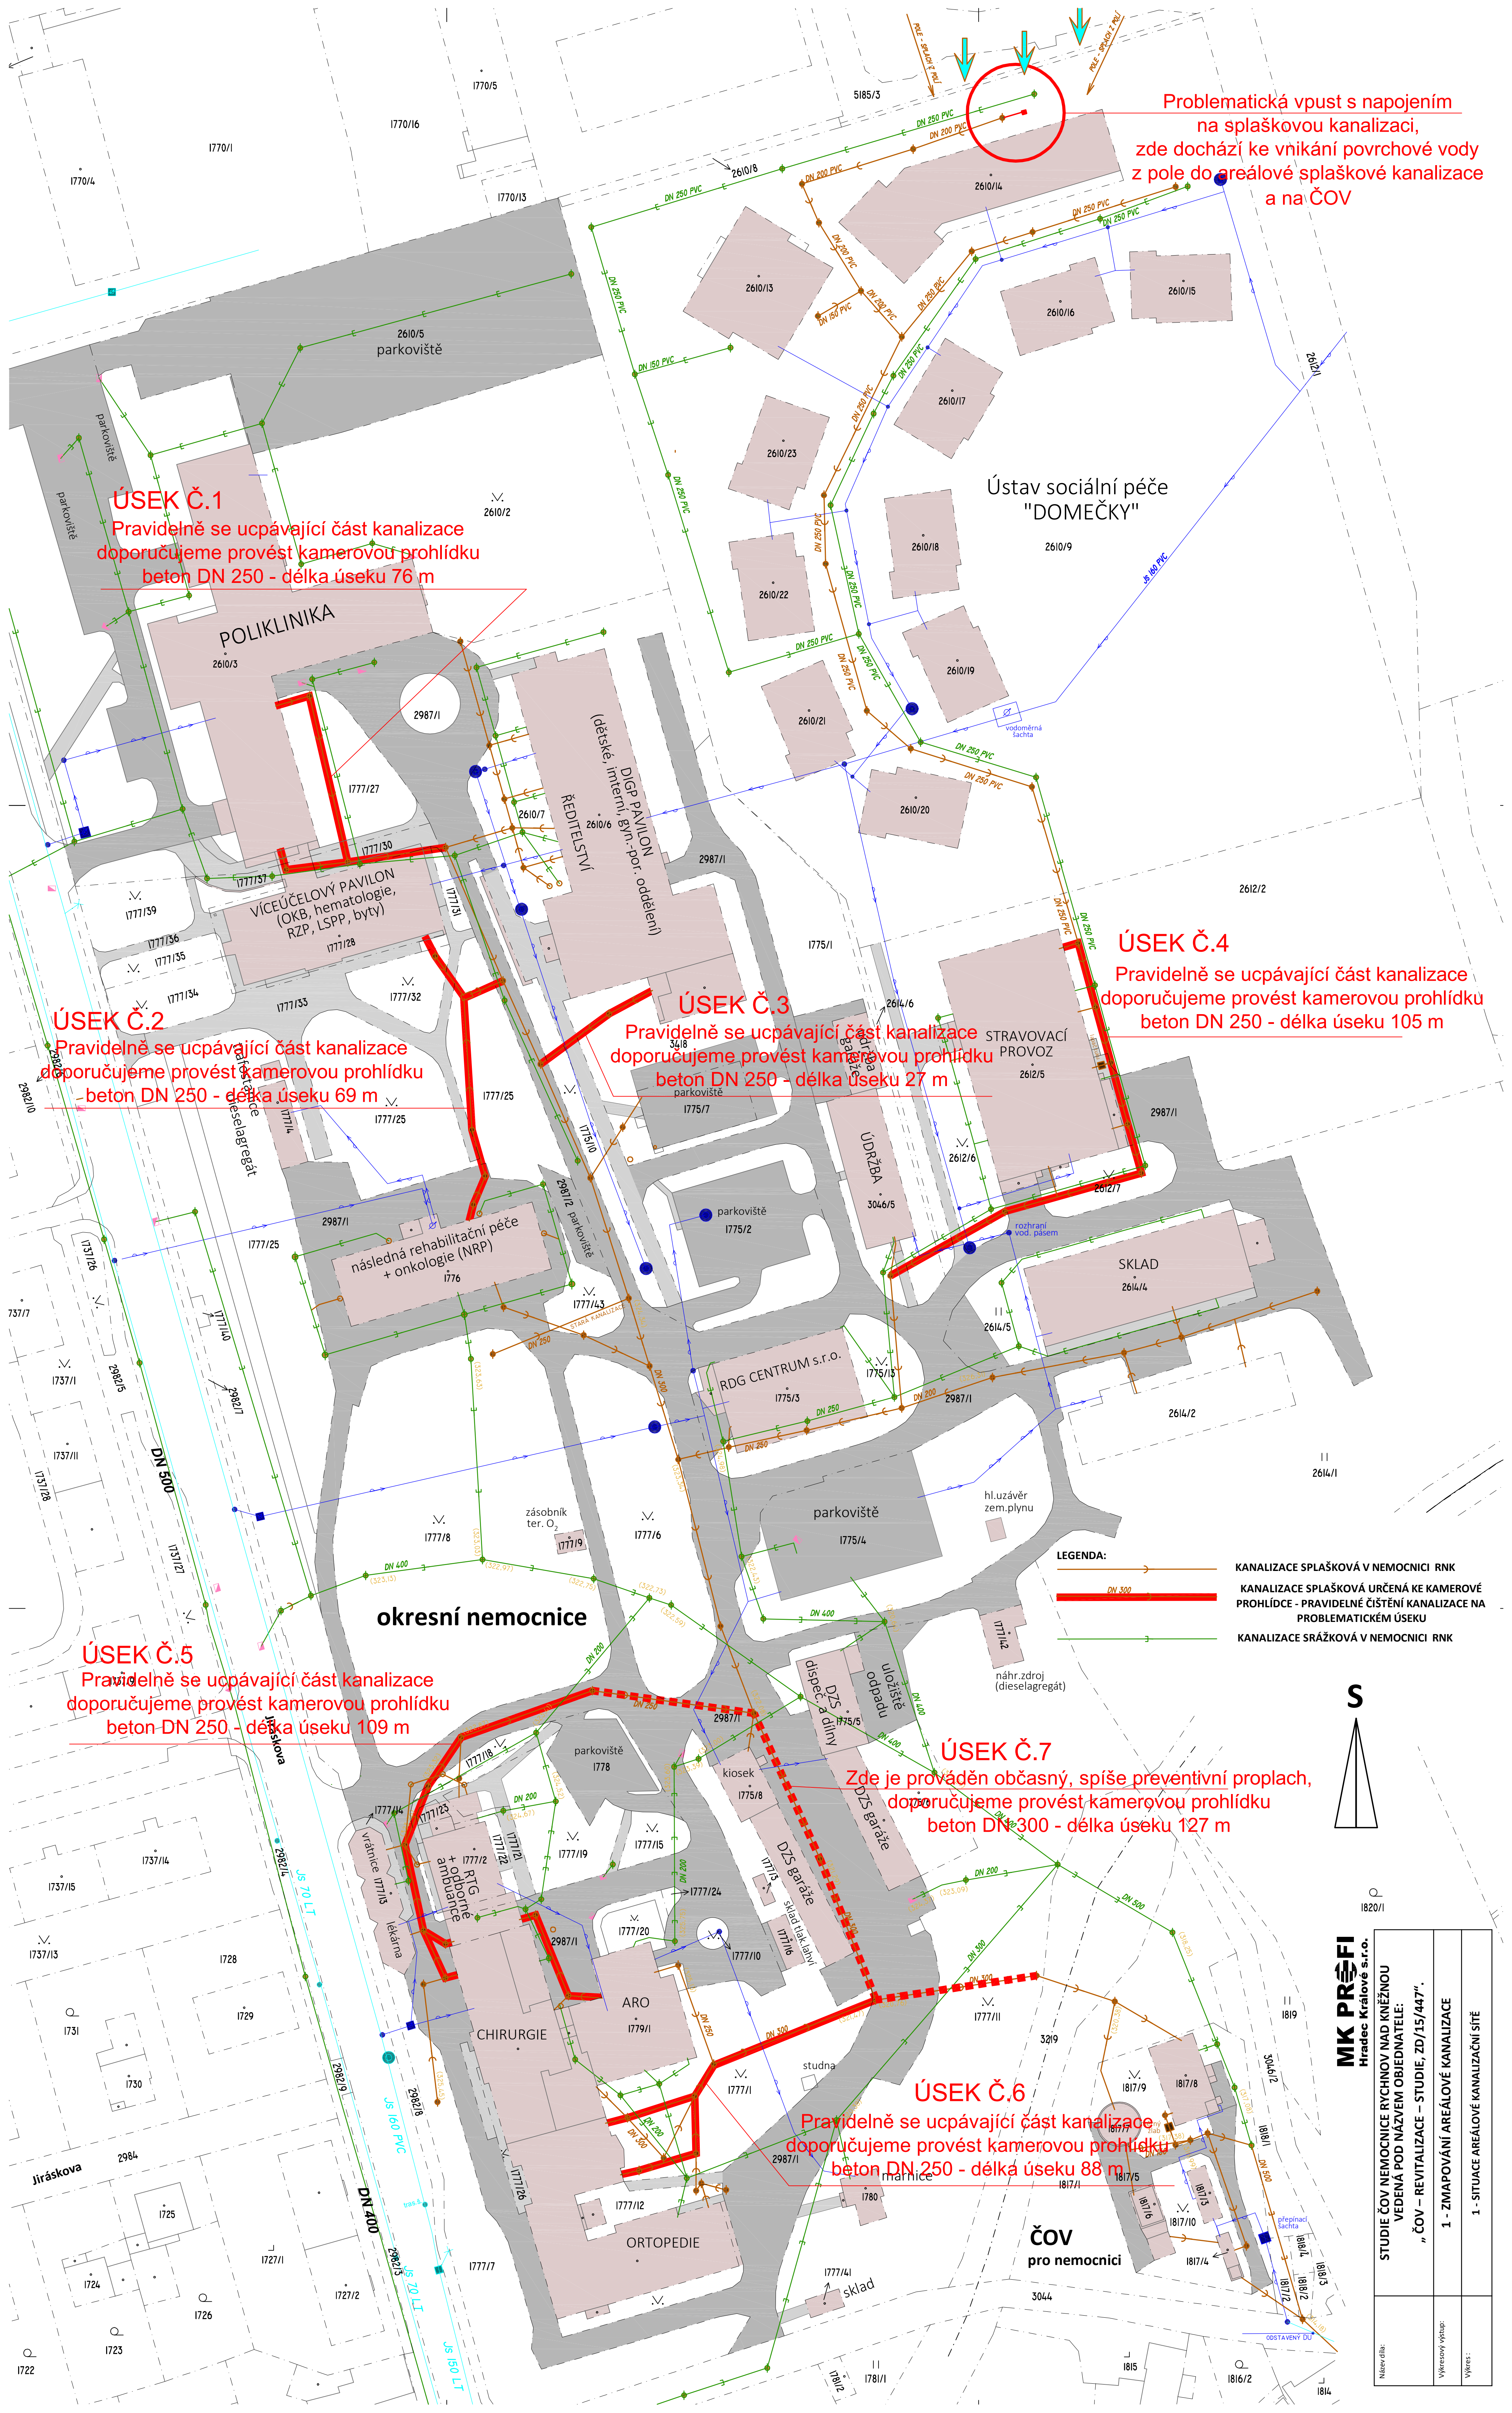
Problematická vpust s napojením na splaškovou kanalizaci, zde dochází ke vnikání povrchové vody z pole do areálové splaškové kanalizace a na ČOV

Pravidelně se ucpávající část kanalizace doporučujeme provést kamerovou prohlídku beton DN 250 - délka úseku 76 m

Pravidelně se ucpávající část kanalizace doporučujeme provést kamerovou prohlídku beton DN 250 - délka úseku 69 m

Pravidelně se ucpávající část kanalizace doporučujeme provést kamerovou prohlídku beton DN 250 - délka úseku 27 m

Pravidelně se ucpávající část kanalizace doporučujeme provést kamerovou prohlídku beton DN 250 - délka úseku 105 m

Pravidelně se ucpávající část kanalizace doporučujeme provést kamerovou prohlídku beton DN 250 - délka úseku 109 m

Zde je prováděn občasný, spíše preventivní proplach, doporučujeme provést kamerovou prohlídku beton DN 300 - délka úseku 127 m

Pravidelně se ucpávající část kanalizace doporučujeme provést kamerovou prohlídku beton DN 250 - délka úseku 88 m
