Věc	Orientační měření vlhkosti
Pro	Jezbera Radek, DiS
Zakázka	Oprava fasády objektu LDN, Pospíšilova 351, Hradec Králové

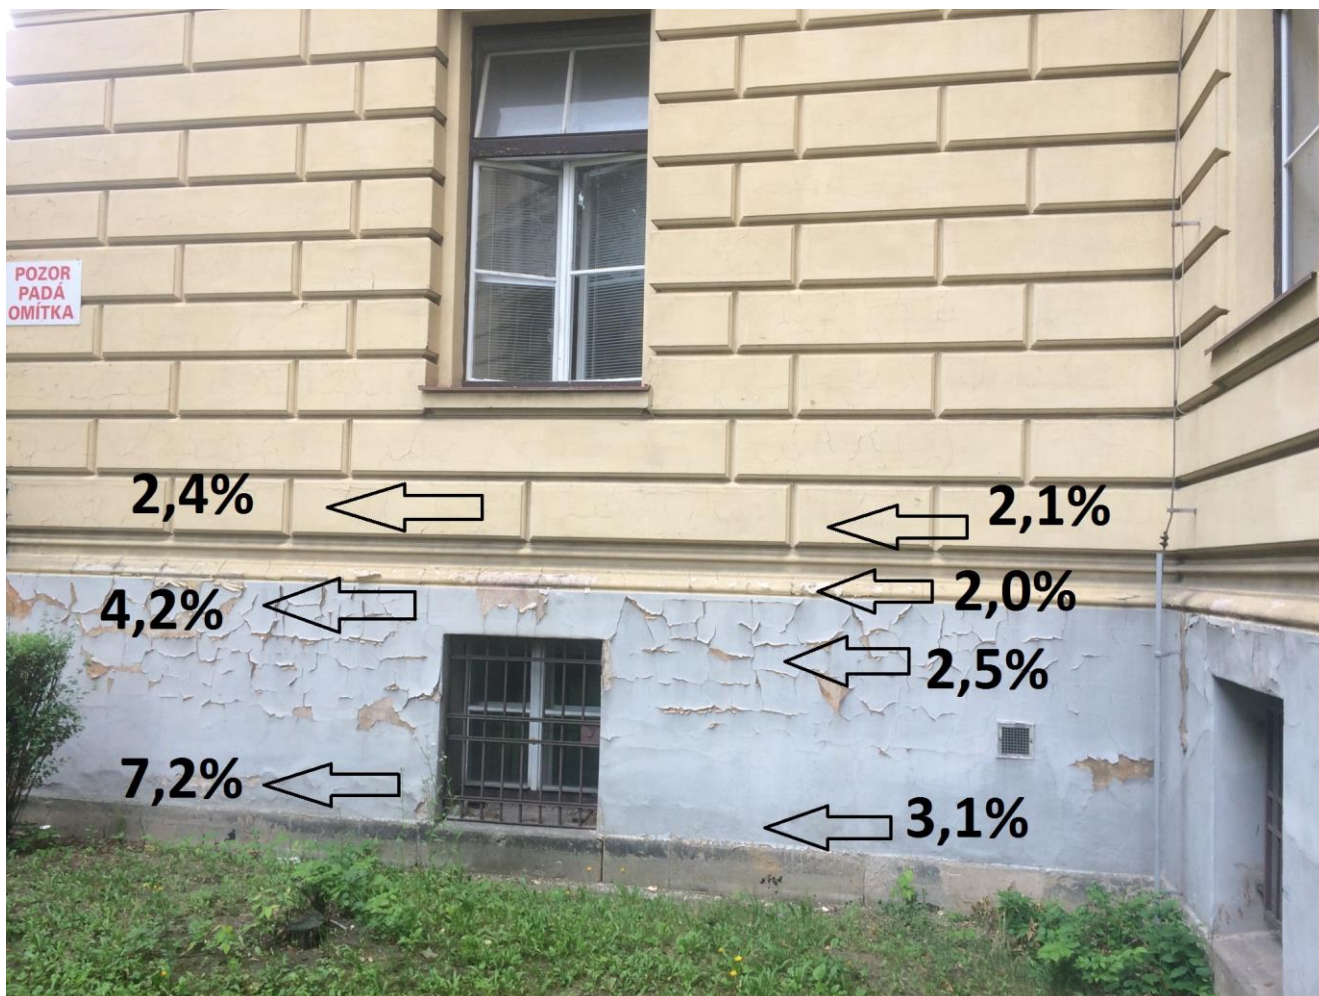
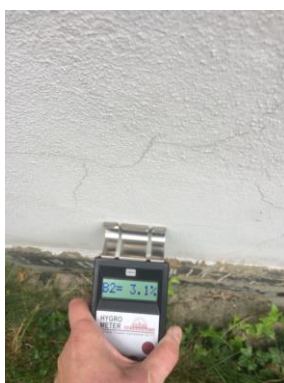
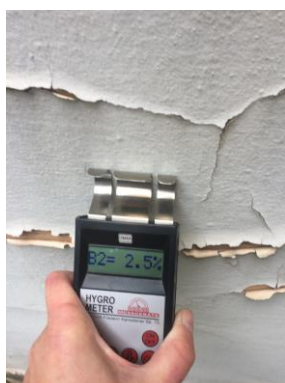
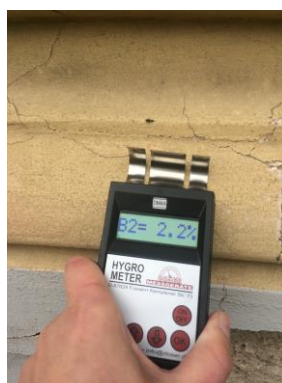
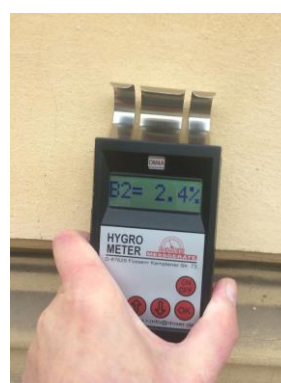
Místo měření:	výška 0,2m	výška 0,8	nad-soklová římsa	plocha fasády
zadní část	2,5%	2,5%	2,1%	0,7%
přední část 1	3,1%	2,5%	2,0%	2,4%
přední část 2	7,2%	4,2%	2,3%	2,1%
boční strany	4,6%	3,8%	2,3%	6,3%

Dle provedených měření a naměřených výsledků, lze konstatovat, že nebyl detekován žádný zásadní problém s výskytem vlhkosti ve zdivu a omítkách a s tím spojený jev migrace vodorozpuštěných solí. Naměřené hodnoty jsou relativně nízké, lokálně pouze mírně zvýšené a nic nenapovídá potřebě dodatečných sanačních opatření v podobě horizontálních, nebo vertikálních hydroizolačních clon, injektáží zdiva atp.

Místa a hodnoty vlhkosti v jednotlivých partiích soklu a plochy fasád

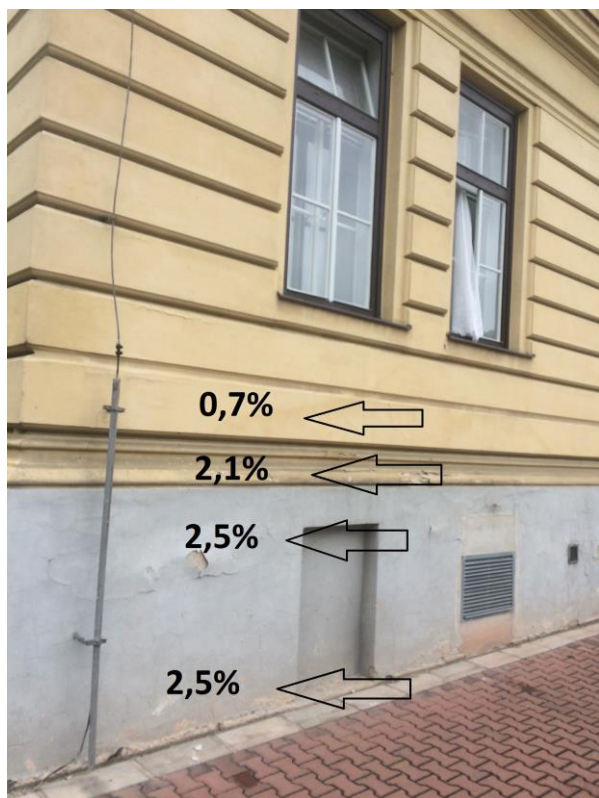
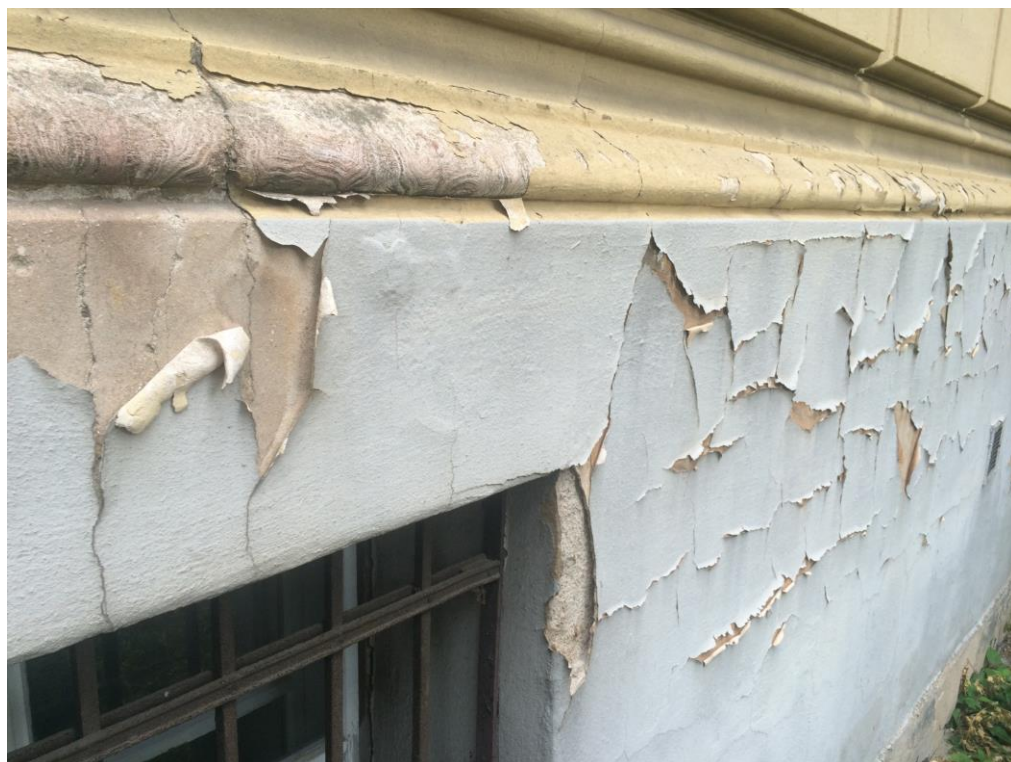
Veškeré optické, destrukční poruchy starého nátěru, omítek soklu a ploch fasád (praskliny, odlupující se části starého nátěrového filmu, degradace nosné štukové a jádrové omítky atp.) má na svědomí velmi nevhodný typ silnovrstvého disperzního nátěru na bázi akrylátu/polymeru a jeho nevhodné technické vlastnosti (difuze, odolnost UV záření atp.) v kombinaci se zátokem srážkové vody do profilu omítek a následným dlouhodobým, opakovaným vlhkostním zatížením, degradací během mrazících cyklů atp.

Problematika nátěrových filmů s nevhodnými vlastnostmi a složením

Návrh technologie a technickou specifikaci materiálů pro skladbu omítek, finálních nátěrů a doplňkových hydrofobizací z 5/2016 tedy považujeme za zcela odpovídající a dostatečnou.
