SO 102

Akce:	Silnice II/285 Jaroměř - Nové Město nad Metují, úseky 1,2 a 3	Čís. zakázky:	17-015-A
Objekt:	SO 102 - Silnice II/285 km16,044-21,639	Datum:	03/2018
Příloha:	PROPUSTKY	Formát:	2/A4
		Měřítko:	1:50
		Stupeň:	DSP/PDPS
		Souprava:	
		Číslo přílohy:	06
		Číslo revize:	00

PROPUSTKY – ÚSEK 2

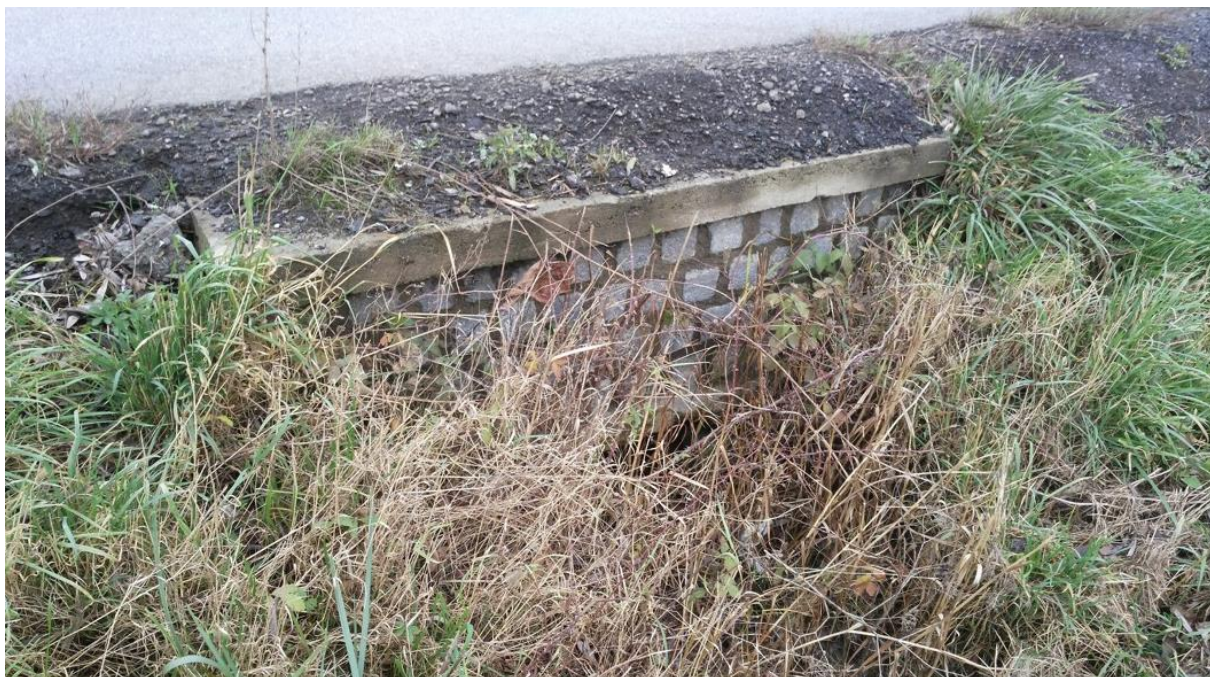
Vtokové čelo je kompletně rozpadlé betonová trouba propustku obnažená. Výtokové čelo je po rekonstrukci, bez poruch, římsa bez patrných trhlin. Betonové trouby propustku nebylo možné vzhledem k silnému zanesení posoudit, avšak na vtoku v místě rozpadlého čela byly patrné na odhalené troubě její rozpady. Koryto u vtokového i výtokového čela je silně zaneseno naplaveninami a vegetací, která brání bezproblémovému odtoku vody. Ve vtokovém korytě byla zastižena stojící voda.

Propustek č.1 – pohled na výtokové čelo propustku

Diagnostikovaný stav vykazuje známky částečného zneprůtočnění propustku. Vzhledem ke stavebnímu stavu konstrukcí je navržena kompletní výměna propustku. Stávající konstrukce budou kompletně odbourány. Nově bude propustek proveden z plastového potrubí DN 500 SN 16 délky 9,7 m s obetonováním. Výškové osazení nového potrubí propustku bude provedeno na úroveň -0,1 m pod stávající dno propustku.

Vtokové i výtokové čelo budou provedena zešikmena s odlážděním, dojde k úpravě svahu zemního tělesa komunikace včetně napojení odláždění na zatrubnění příkopu pod přilehlým hospodářským sjezdem u vtoku do propustku. U výtokového čela dojde k důslednému pročištění koryta a jeho odláždění do vzdálenosti 3 m až k vtokovému objektu navazujícího zatrubnění.

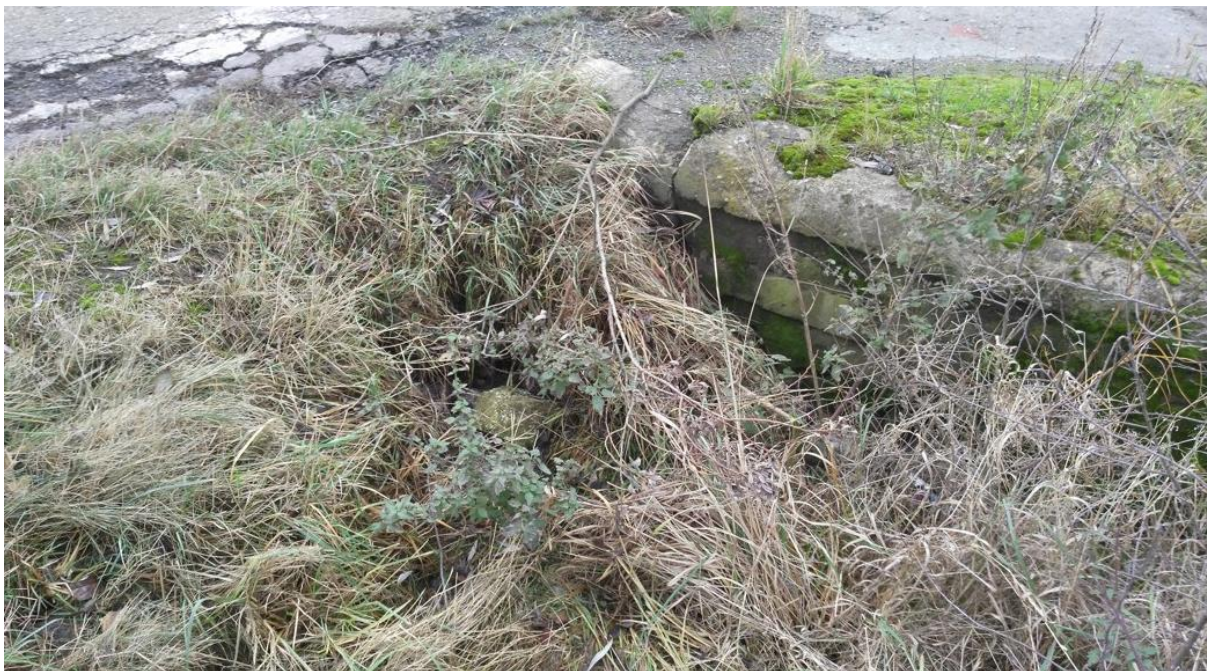
Propustek č. 1 – pohled na vtokové čelo propustku

V rámci úprav dojde také k pročištění nátokového koryta do vzdálenosti cca 3 m.

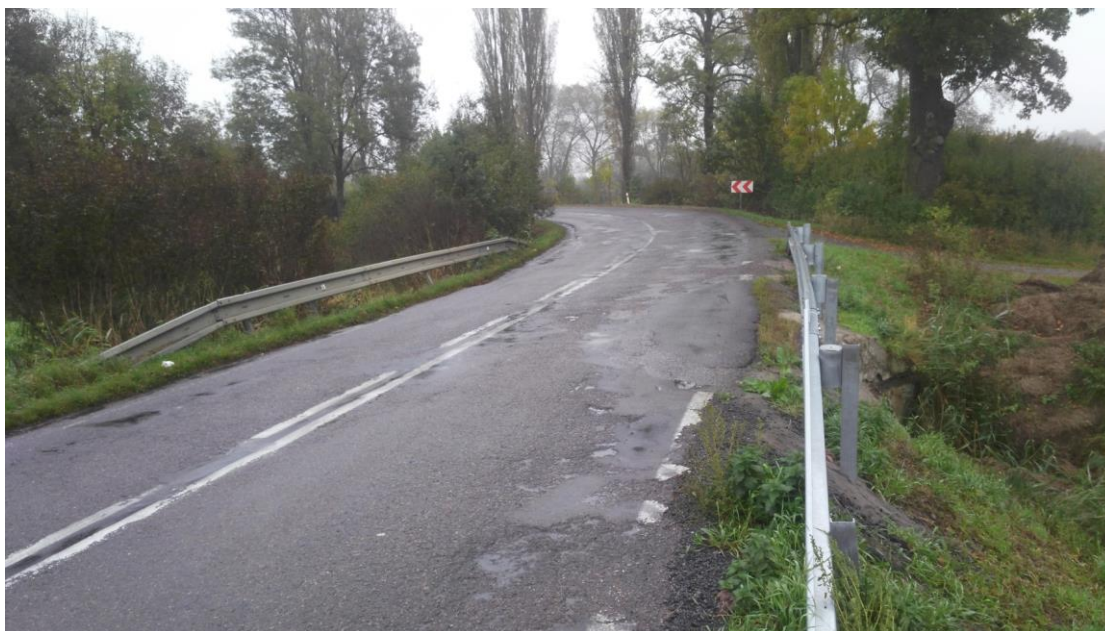
Podél vozovky je na krajnicích osazeno ocelové svodidlo, nezpevněné krajnice jsou v místě propustku úzké, sloupky svodidla jsou kotvena na vtoku do římsy čela na výtoku provizorně do betonu v krajnici. Současně je i povrch obou krajnic provizorně zpevněn betonem resp asfaltovým betonem, Koryto na vtoku i výtoku z propustku je výrazně zaneseno naplaveninami a zarostlé zelení.

Propustek č.2 – pohled na vozovku a krajnici v místě výtoku propustku

Dosavadní nevyhovující mostní objekt bude odstraněn v celém rozsahu. Nový propustek je navržen jako uzavřený rám z monolitického železobetonu. Bude uložen plošně skrze desku, která je součástí nosné konstrukce jako dolní rámový příčel. Nosná konstrukce propustku bude tvořena opěrami v podobě rámových stojin a dolní resp. horní rámovou příčí. Povrch horní rámové příče je navržen ve střešovitém podélném spádu. Na vtoku a výtoku jsou do stojin vetknuta železobetonová rovnoběžná křídla. V koruně křídel budou provedeny nové železobetonové římsy. Komunikace je přes mostní objekt vedena v nadnásypu, směrově v přechodnici levostranného oblouku a výškově stoupá v proměnném podélném spádu údolnicového oblouku. Příčný sklon vozovky je v místě propustku proměnný jednostranný. Záchytný systém je v místě propustku tvořen jednostrannými silničními

svodidly s úrovní zadržení H1 a jsou součástí objektu komunikace. Koryto potoka bude opevněno kamenem do betonového lože v rozsahu mostního otvoru a dále po stabilizační prahy před a za propustkem. Stabilizační prahy pak budou zajištěny těžkým kamenným záhozem proti erozním účinkům vody.

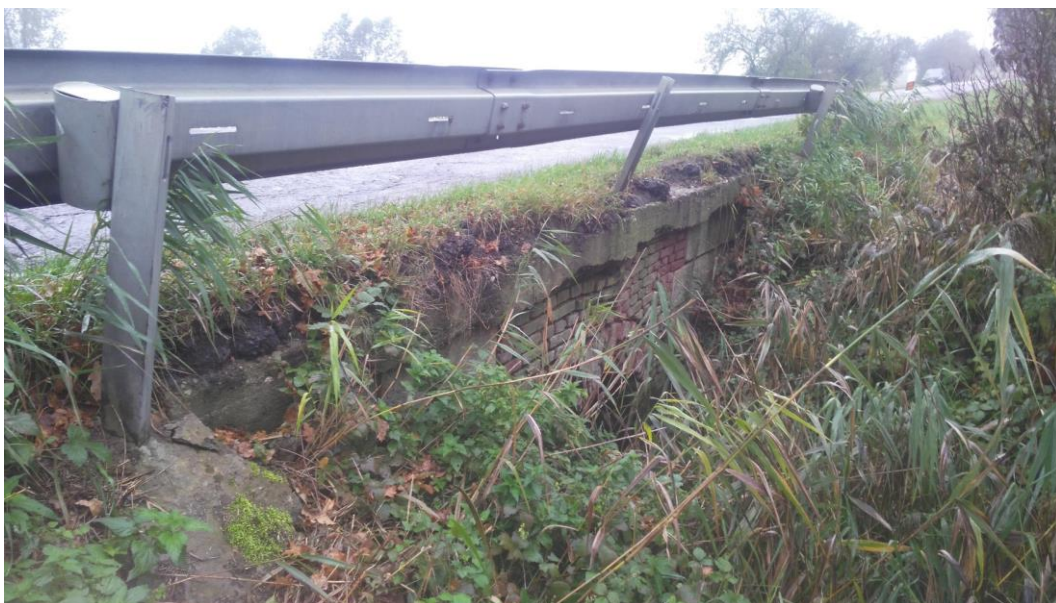
Zdivo klenby i čel propustku vykazuje výrazné poruchy a rozpad konstrukce. Na římsách obou čel jsou výrazné trhliny.

Propustek č.2 – pohled na vtokové čelo

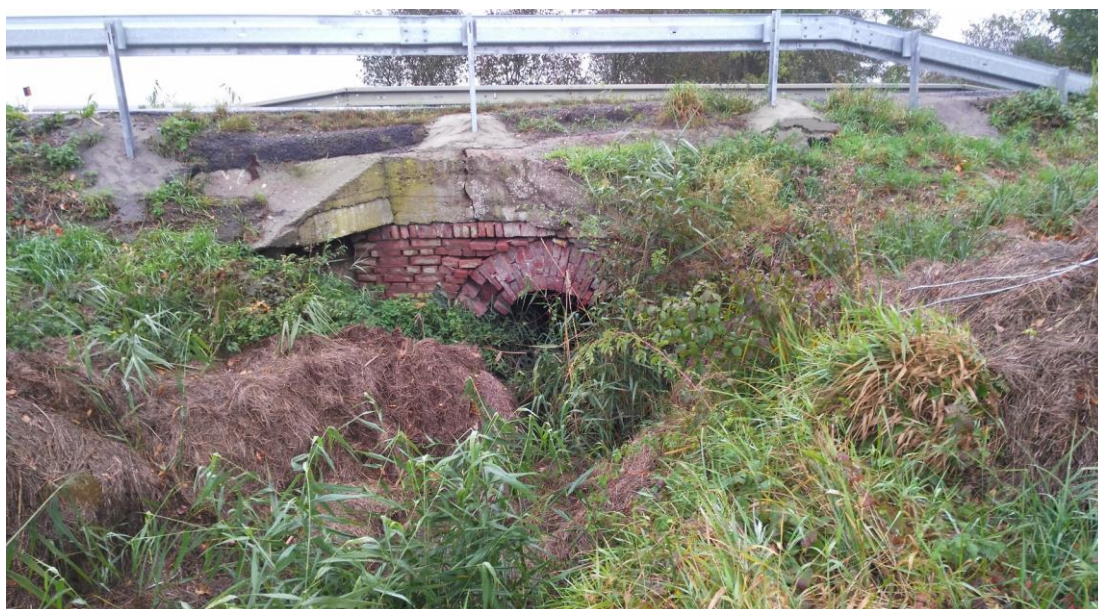
Propustek č.2 – pohled na výtokové čelo

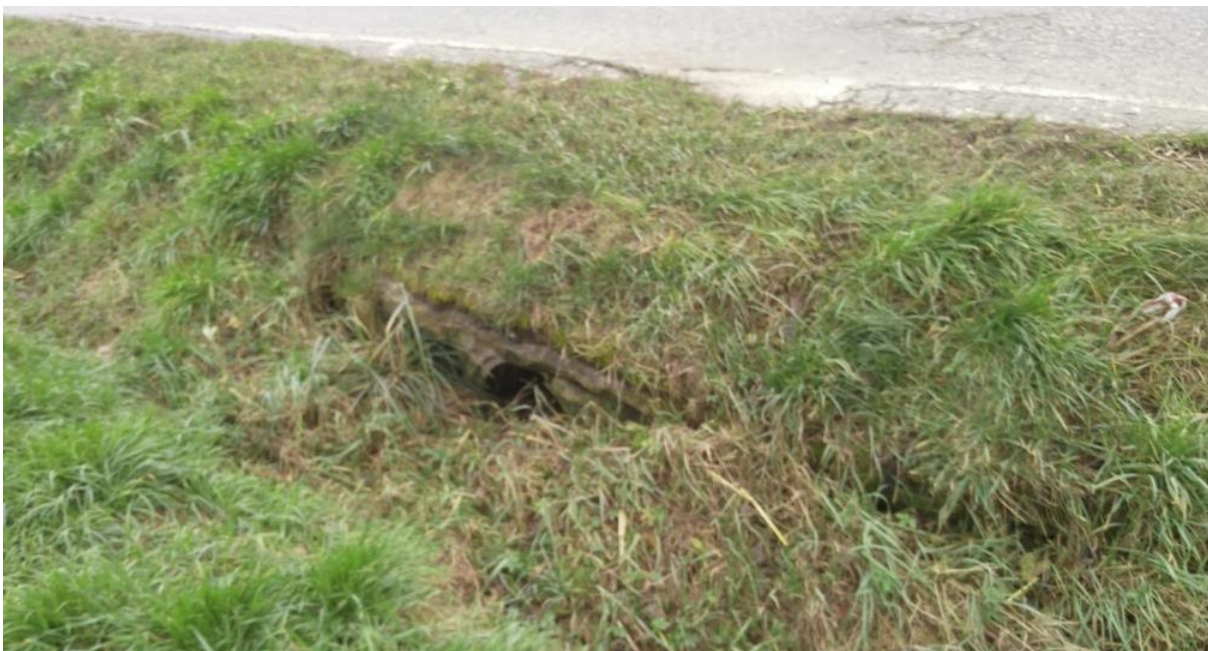
Konstrukce vtokového i výtokového čela je nestabilní a rozpadající se. Betonové trouby propustku nebylo možné vzhledem k silnému zanesení posoudit, na výtoku v místě čela byly patrné na troubě její rozpady. Koryto u vtokového i výtokového čela je silně zaneseno naplaveninami a vegetací, která brání bezproblémovému odtoku vody. Ve vtokovém korytě byla zastížena stojící voda, i v navazujících příkopech.

Propustek č.3 – pohled na vtokové čelo

Diagnostikovaný stav vykazuje známky částečného zneprůtočnění propustku. Vzhledem ke stavebnímu stavu konstrukcí je navržena kompletní výměna propustku. Stávající konstrukce budou odbourány. Nově bude propustek proveden z plastového potrubí DN 500 SN 16 délky 10,6 m s obetonováním. Výškové osazení nového potrubí propustku bude provedeno na vtoku na úroveň -0,1 m pod stávající dno propustku, na výtoku na úroveň stojícího dna propustku.

Vtokové i výtokové čelo budou provedena zešikmené s odlážděním. Dále bude provedeno důsledné odstranění nánosů v navazujících příkopech s kontrolou odtoku vody.

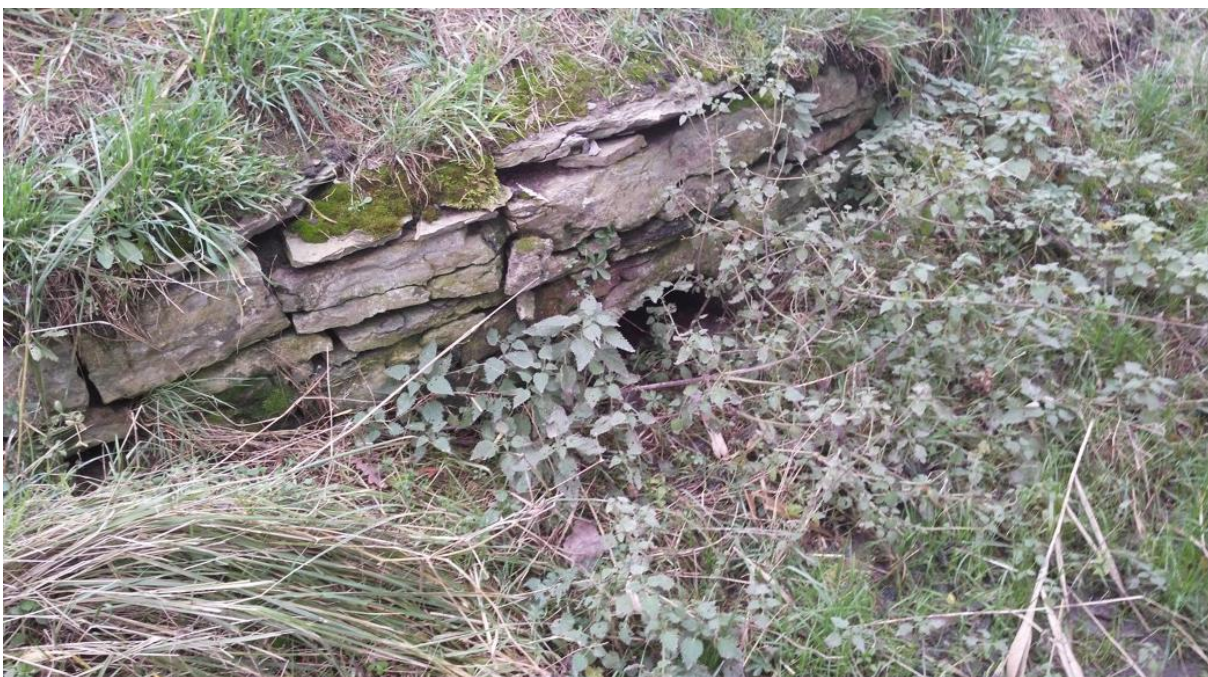
Propustek č.3 – pohled na výtokové čelo
