Akce:	Silnice II/285 Jaroměř - Nové Město nad Metují, úseky 1,2 a 3	Čís. zakázky:	17-015-A
Objekt:	SO 101 - Silnice II/285 km12,701-16,044	Datum:	03/2018
Příloha:	PROPUSTKY	Formát:	2/A4
		Měřítko:	1:50
		Stupeň:	DSP/PDPS
		Souprava:	
		Číslo přílohy:	06
		Číslo revize:	00

PROPUSTKY – ÚSEK 1

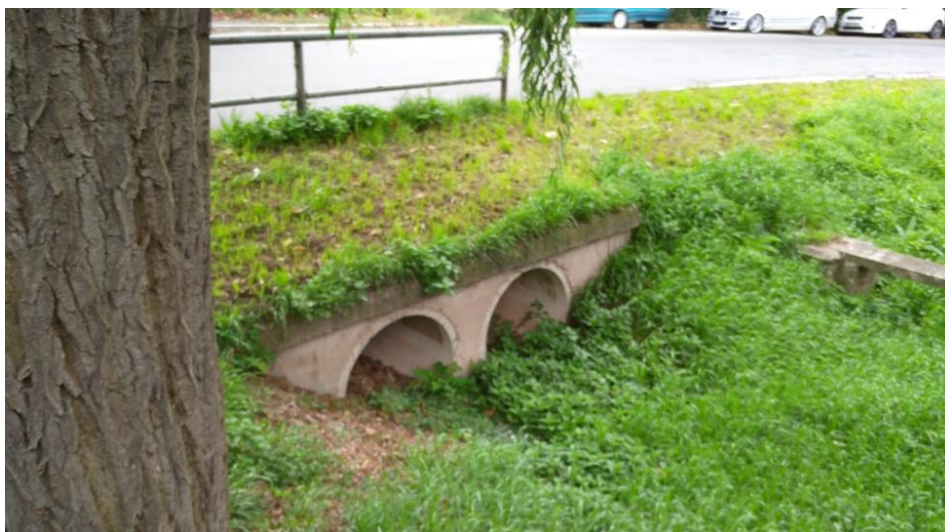
Výtokové čelo je bez poruch, římsa povrchově degradovaná.

Propustek č.1 – pohled na výtokové čelo propustku

Povrch betonu na čelech a římsách bude otryskán vodním paprskem a vyspraven sanační maltou v souladu s TP88.

V rámci úprav dojde k pročištění nátoky i výtakového koryta do vzdálenosti cca 5 m od čela propustku a přilehlých příkopů. Dojde k opravě zpevnění koryta na vtoky i výtoku a přespárování odláždění z MC 25-XF4

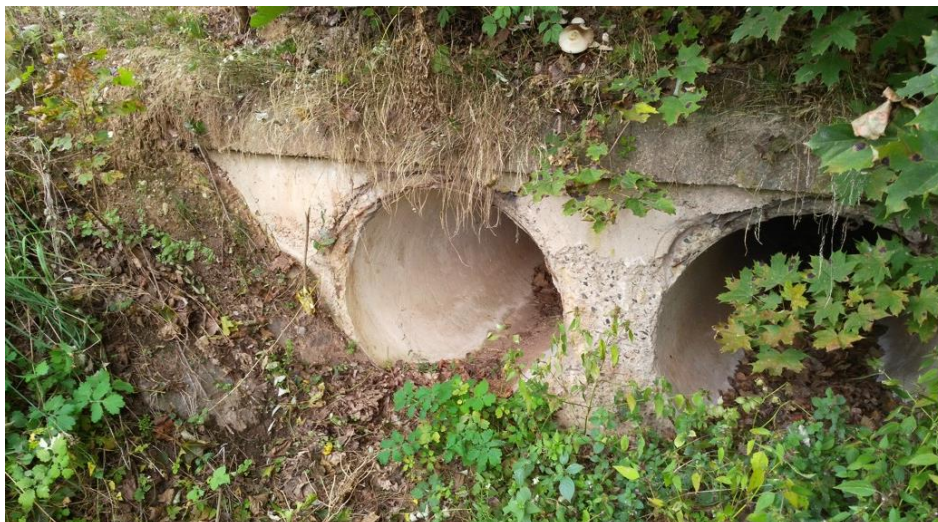
Beton na římse a vtokovém čele je povrchově degradovaný avšak bez patrných trhlin.

Koryto u vtokového i výtokového čela je zaneseno naplaveninami a vegetací, naplaveniny se nacházejí i v troubách do výšky cca 10 cm.

Propustek č. 1 – pohled na vtokové čelo propustku

Na krajnice nad oběma čely propustku bude osazeno ocelové silniční zábradlí délky 7,5 m. Zábradlí bude výšky 1,1 m. Zábradlí bude kotveno do betonových patek. Protikorozní ochrana ocelových částí konstrukcí bude provedena dle TKP 19b.

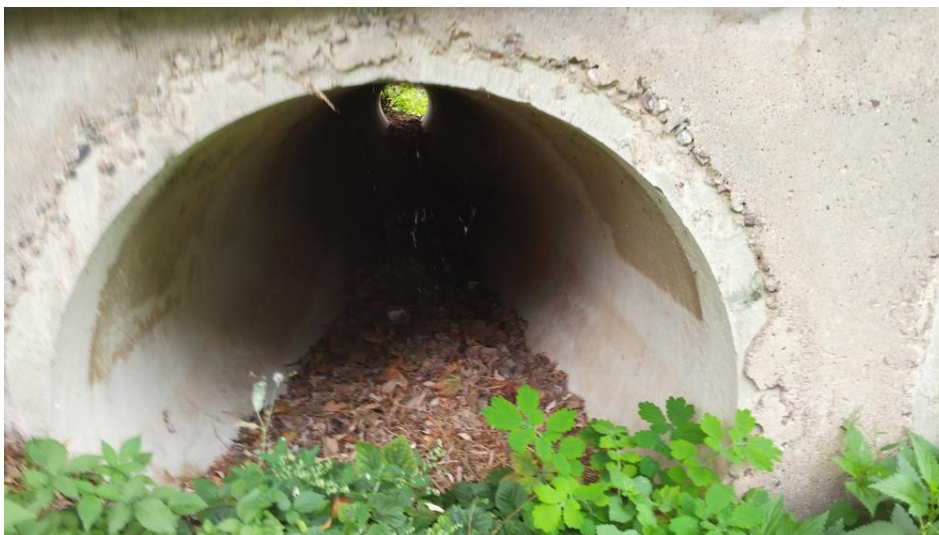
Betonové trouby propustku suché bez patrných povrchových poruch.

Propustek č. 1 – pohled na bet.troubu

Z trouby budou odstraněny nánosy. Při odstraňování nánosů se provede kontrola odtoku vody do navazujícího příkopu.

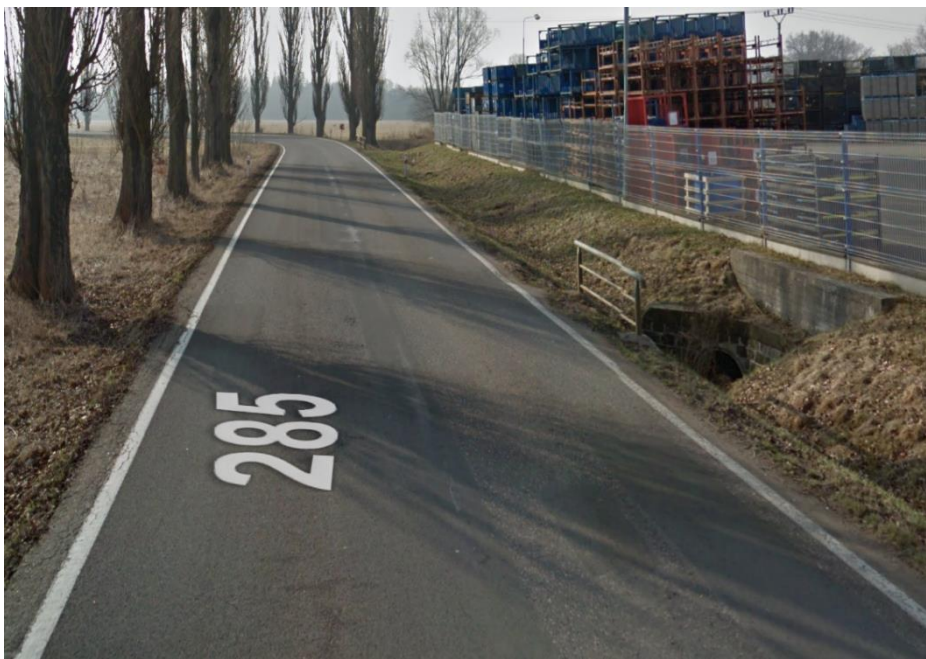
Propustek č.2 – pohled na vozovku v místě propustku(zdroj Google.cz)

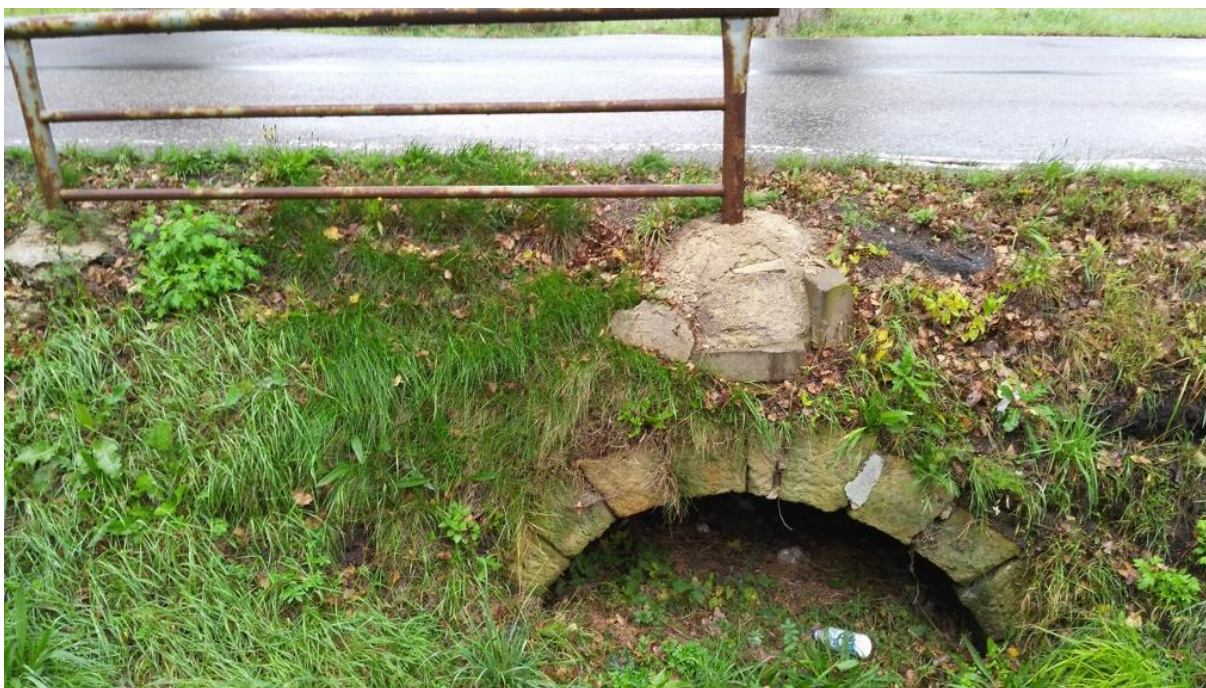
Kamenná klenutá trouba propustku je v celém svém profilu zasypána.

Na výtoku je patrný rozpad klenby se sanací maltou.

Nad výtokem je osazeno ocelové zábradlí délky 6 m, zdeformované a zkorodované.

Propustek č.2 – pohled na výtok a zanesenou troubu

Diagnostikovaný stav vykazuje známky dlouhodobé nefunkčnosti propustku.

Pro zajištění průtoku a funkčnosti odvodnění bude stávající kamenná konstrukce trouby propustku odtěžena a nahrazena plastovým potrubím DN 600 SN 16 délky 9,0 m s obetonováním. Výškové osazení nové trouby propustku bude provedeno na úroveň stávajícího dna propustku.

Výtokové čelo bude provedeno jako zešíkmené s odlážděním lomovým kamenem do betonu. Odláždění bude obnoveno v celém prostoru výtoku, do kterého je zaústěno i zatrubnění příkopu podél vozovky a skluz přilehlého příkopu. Odláždění bude vyspárováno z MC 25-XF4

Na krajnici nad výtokovým čelem propustku bude osazeno ocelové silniční zábradlí délky 8 m. Zábradlí bude výšky 1,1 m. Zábradlí bude kotveno do betonových patek. Protikorozi ochrana ocelových částí konstrukcí bude provedena dle TKP 19b.

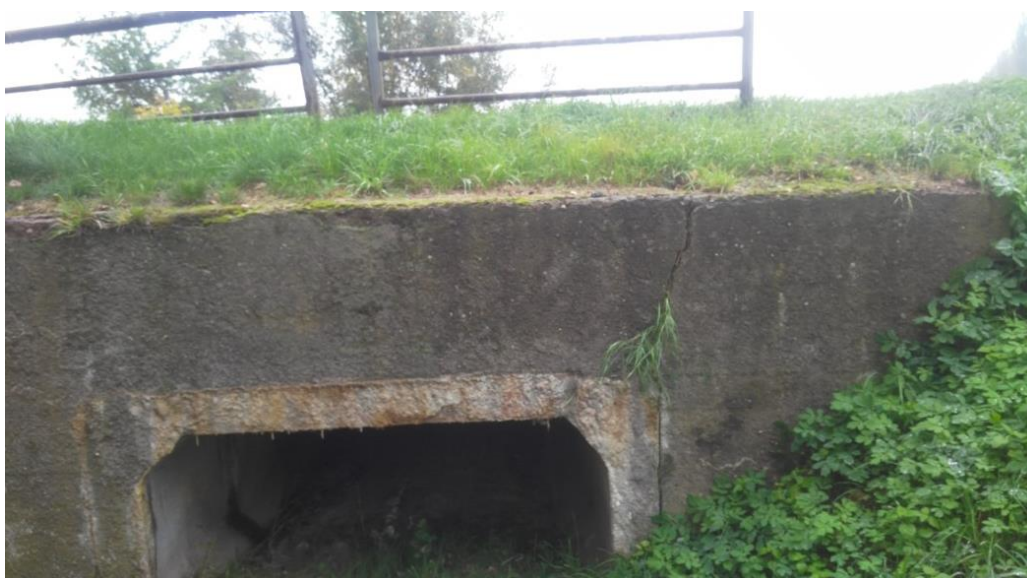
Beton na vtokovém čele je povrchově degradovaný s trhlinou š. 8-10 mm.

Koryto u vtokového i výtokového čela je částečně zaneseno naplaveninami a vegetací, naplaveniny se nacházejí povrchově i v troubě.

Propustek č.3 – pohled na vtok

Trhliny na čelech a římsách budou otryskány vodním paprskem a vyspraveny sanační maltou v souladu s TP88.

V rámci úprav dojde k pročištění nátoky i výtokového koryta do vzdálenosti cca 5 m od čela propustku a přilehlých příkopů. Dojde k opravě zpevnění koryta na vtoku i výtoku a přespárování odláždění z MC 25-XF4

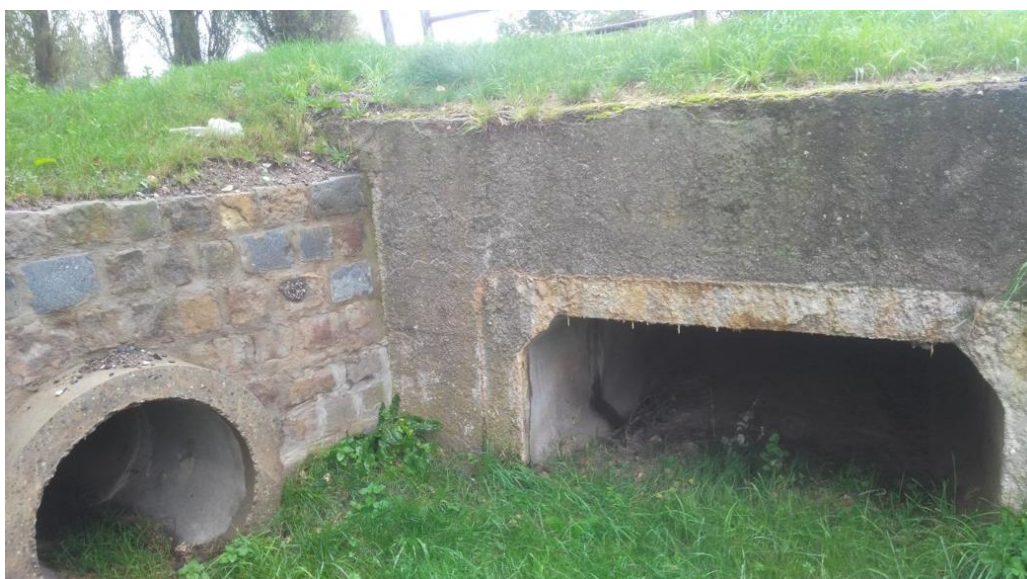
Výtokové čelo je bez poruch.

Propustek č.3 – pohled na výtok

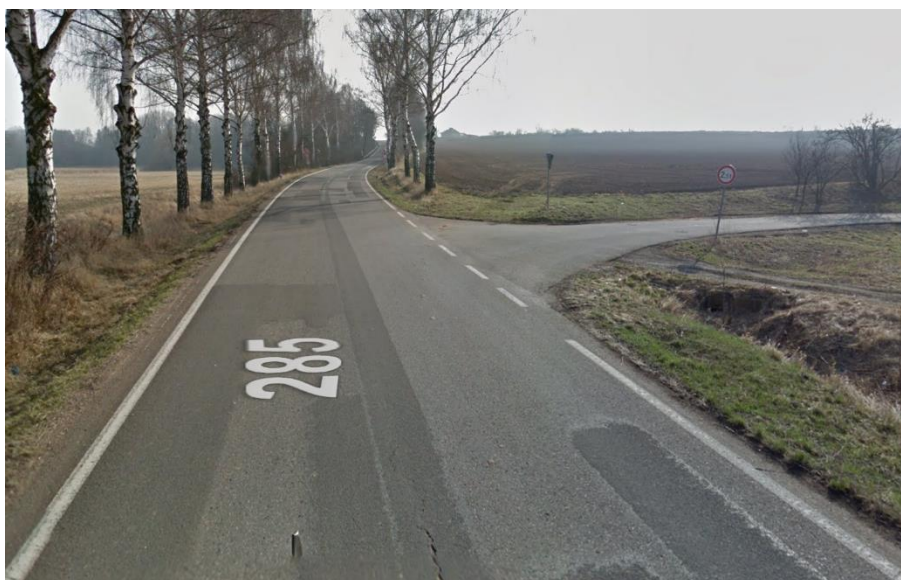
Propustek č. 4 – pohled na vozovku v místě propustku (zdroj Google.cz)

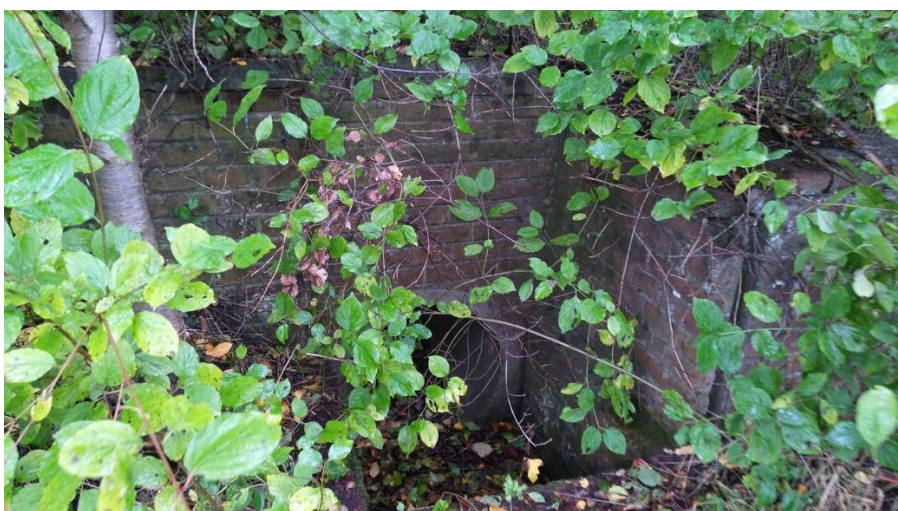
Vtoková zděná jímka z cihel nevykazuje známky výrazného poškození, částečně je porušeno spárování a prostor jímky je výrazně zanesen naplaveninami a zarostlý nálety.

Propustek č. 4 – vtoková zděná jímka

V prostoru vtokové jímky dojde k důslednému odstranění nánosů a náletové zeleně z nejbližšího okolí konstrukce, aby nedocházelo k degradaci konstrukcí. Následně se provede sanace jímky přespárováním konstrukce resp. oprava stěn jímky drobnými zednickými pracemi.

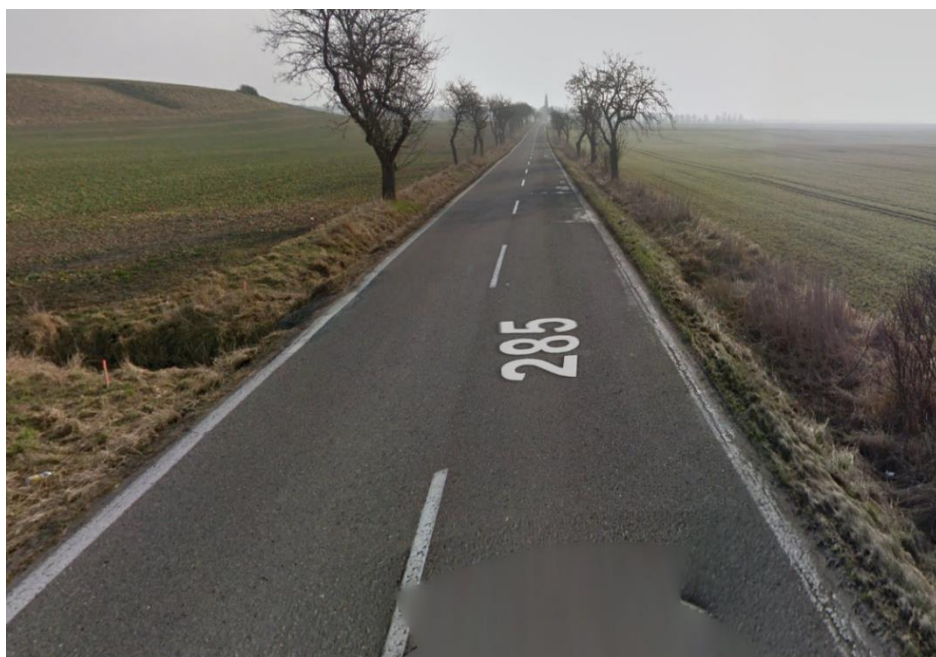
Propustek č. 5 – pohled na vozovku v místě propustku (zdroj Google.cz)

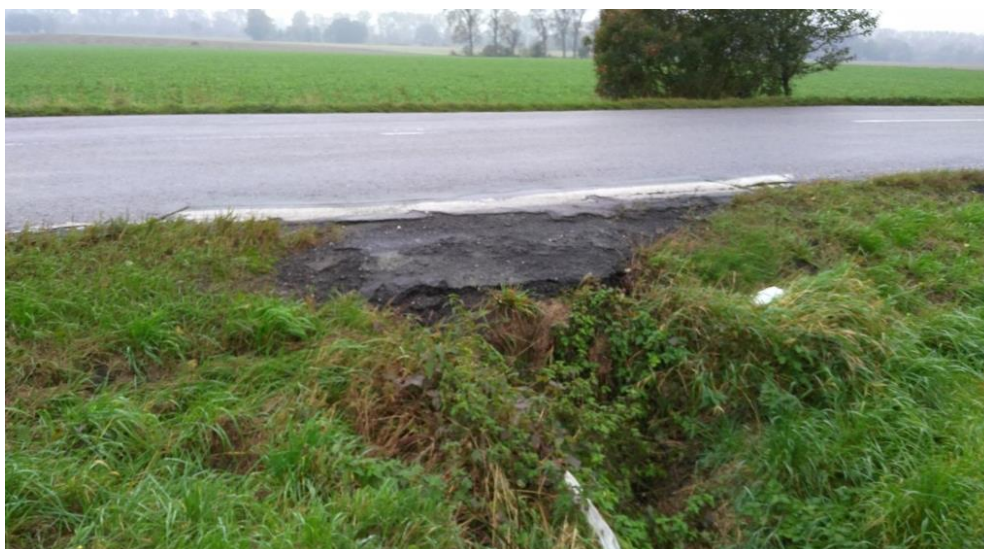
Římsa na vtokovém čele je rozpadlá, lokálně sanovaná betonem a asfaltovou směsí. Vtokové čelo vykazuje známky výrazného poškození.

Propustek č. 5 – pohled na vtokové čelo

Vzhledem ke stavebnímu stavu konstrukcí je navržena výměna propustku. Stávající konstrukce budou odbourány. Nově bude propustek proveden z plastového potrubí DN 600 SN 16 délky 9,5 m s obetonováním. Výškové osazení nového potrubí propustku bude provedeno na úroveň stávajícího dna propustku.

Vtokové čelo bude provedeno zešikmené s odlážděním, dojde k úpravě svahu zemního tělesa komunikace.

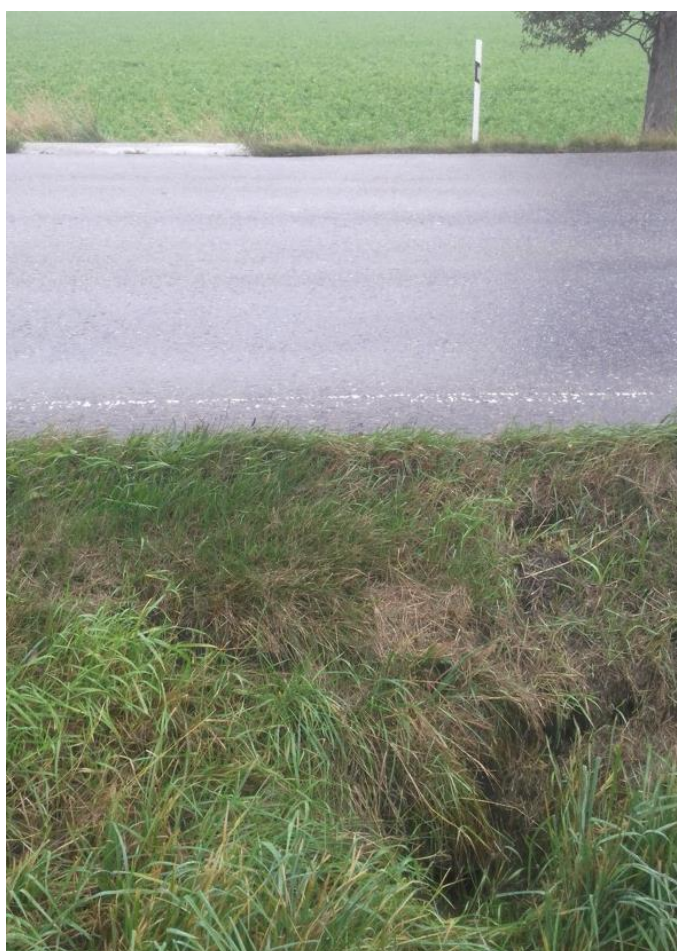
Konstrukce vtokového čele není patrná, je rozpadlá, zasypaná nánosy a porostlá vegetací.

Propustek č.6 – pohled na vtok

Vzhledem ke stavebnímu stavu konstrukcí je navržena celková výměna propustku.

Stávající konstrukce budou odbourány. Nově bude propustek proveden z plastového potrubí DN 600 SN 16 délky 9,5 m s obetonováním. Výškové osazení nového potrubí propustku bude provedeno na úroveň stávajícího dna propustku.

Vtokové i výtokové čelo bude nově provedeno zešikmené s odlážděním, dojde k úpravě svahu zemního tělesa komunikace.

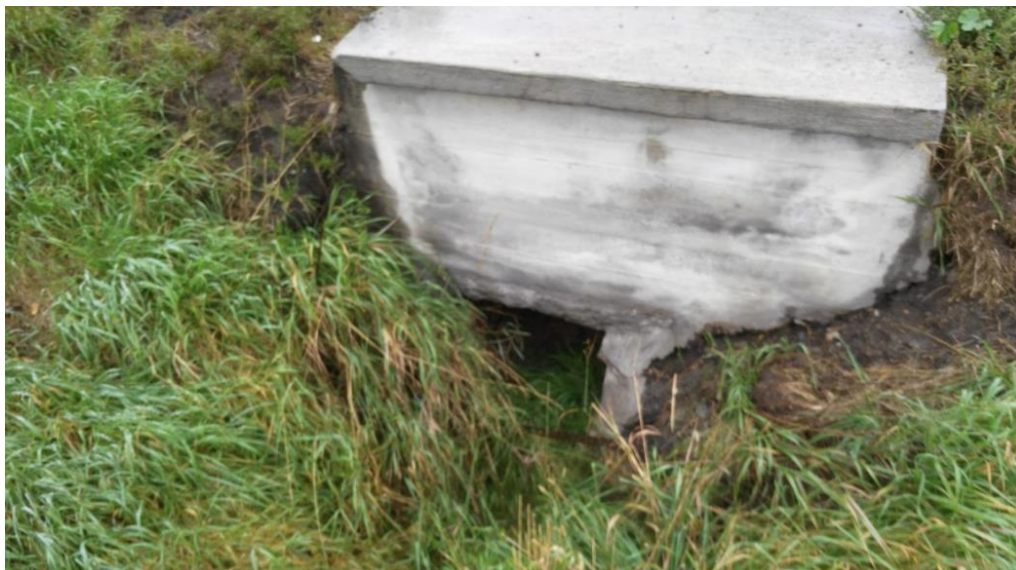
Výtokové čelo je tvořeno masivní betonovou zídka s římsou přímo navazující na povrch vozovky. Zídka vystupuje výrazně nad svah příkopu a tvoří překážku dle ČSN. Betonové trouby propustku jsou průtočné, ale zanesené, stav konstrukce trouby nebylo možné vzhledem k zanesení posoudit.

Propustek č.6 – pohled na výtok

V rámci úprav dojde k současně pročištění nátokového koryta do vzdálenosti cca 3 m. Dojde k opravě zpevnění koryta na vtoku i výtoku a přespárování odláždění z MC 25-XF4. Výtokové koryto bude pročištěno a dojde k opravě předláždění až k zaústění do navazujícího zatrubnění.

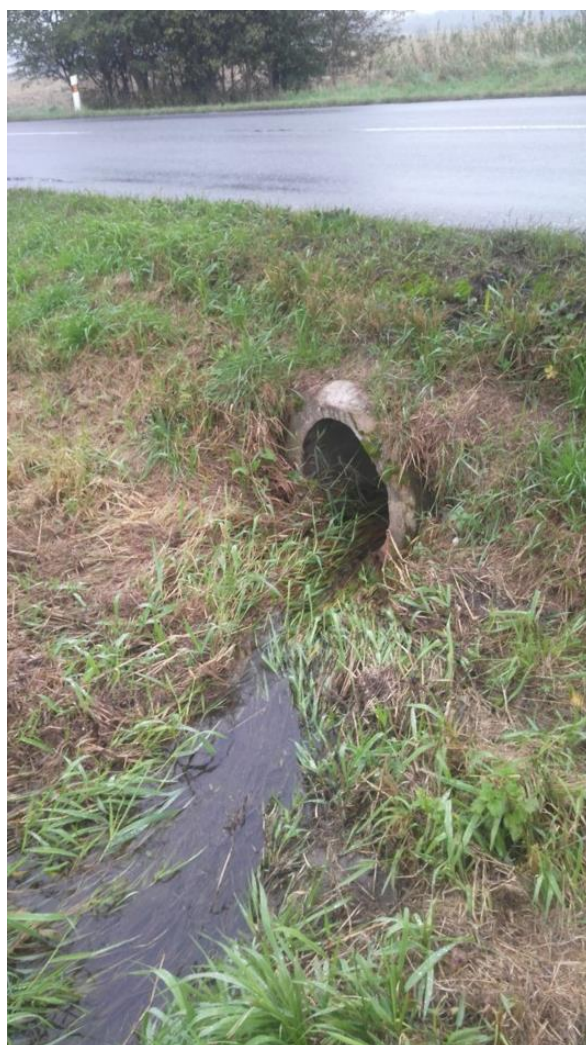
Vtok i výtok propustku tvoří betonová trouba přímo vyústěná za svahu zemního tělesa k příkopu. Koryto před vtokem do příkopu je zasaženo erozí, výšková úroveň dna koryta před vtokem je níže než vtok do propustku takže zde dochází ke kumulaci vody a další erozi zemního tělesa komunikace a přilehlých příkopů. Současně dochází k usazování nánosů v navazujících úsecích koryta před propustkem, čímž se zhoršují celkové odtokové poměry. Úroveň dna výtoku propustku je cca 30 cm nad dnem navazujícího nezpevněného koryta, při větších průtocích vody zde dochází k dalšímu vymílání koryta. Betonové trouby propustku jsou průtočné, s trhlinami v místech spojů potrubí.

Propustek č. 7 – pohled na vtok

Vzhledem ke stavu koryta před a za propustkem, jeho výškovému vedení a působení na zemní těleso komunikace je navržena celková rekonstrukce propustku s výškovou úpravou vedení potrubí.

Stávající konstrukce budou odbourány. Nově bude propustek proveden z plastového potrubí DN 600 SN 16 délky 11,25 m s obetonováním. Výškové osazení nového potrubí propustku je upraveno snížením dna a úpravou podélného sklonu potrubí. Vtokové i výtokové čelo bude nově provedeno zešikmené s odlážděním, dojde k úpravě svahu zemního tělesa komunikace. Současně dojde k úpravě navazujícího koryta vodního toku a přilehlých příkopů. Bude provedeno odláždění dna a přilehlých svahů příkopů.

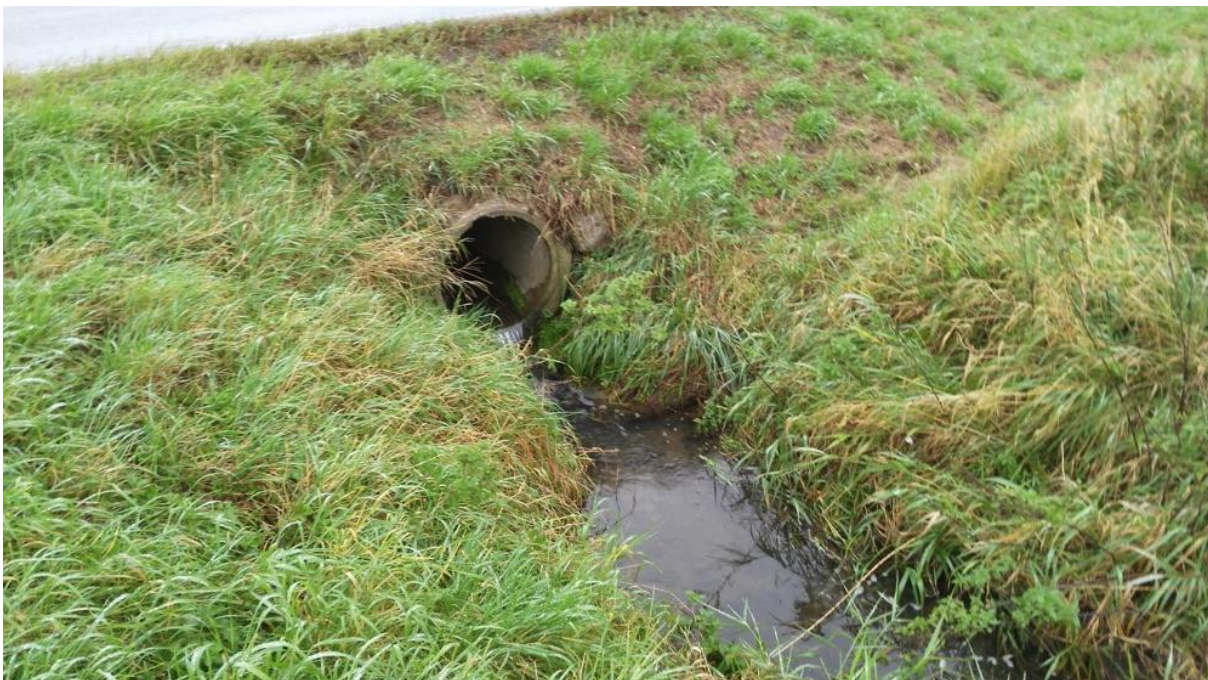
Propustek č. 7 – pohled na výtok

Současně je nezbytně nutné provedení pročištění a úpravu koryta v navazujících úsecích vodního toku, provedené správcem vodního toku tak, aby nedocházelo k zanášení nově rekonstruovaného propustku a přilehlých příkopů.
