# Hlavní prohlídka 24.10.2015 284-012

**Název objektu:** Ústí u Staré Paky Ústí u Staré Paky (U Syřenova)

**Liniové staničení [km]:** 12.098 **Číslo úseku:** Úsekové staničení [km]: 0.165

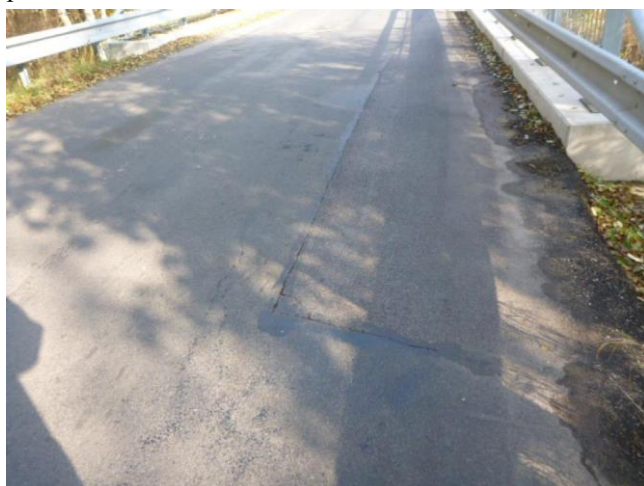
- plošné výspravy krytu vozovky

plošná výprava vpravo

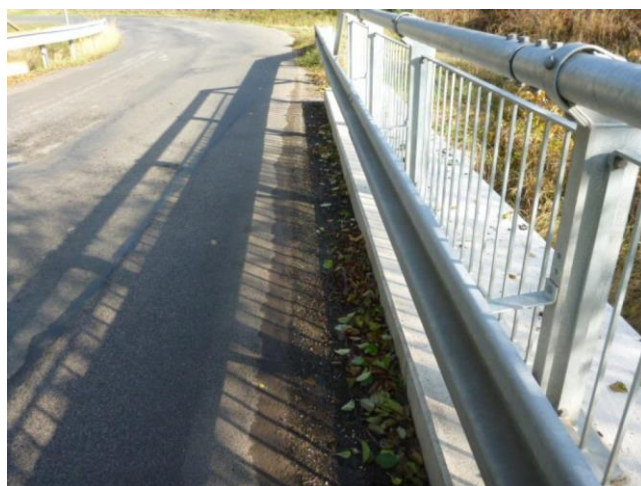
krajnice vpravo

- dokončit sanaci podhledu trámů a desky  
Skupina: běžná stav.-méně nutné Termín splnění: do další hlavní prohlídky
- odstranit zeminu a vegetaci z krajnic mostu  
Termín splnění: pravidelně - každoročně

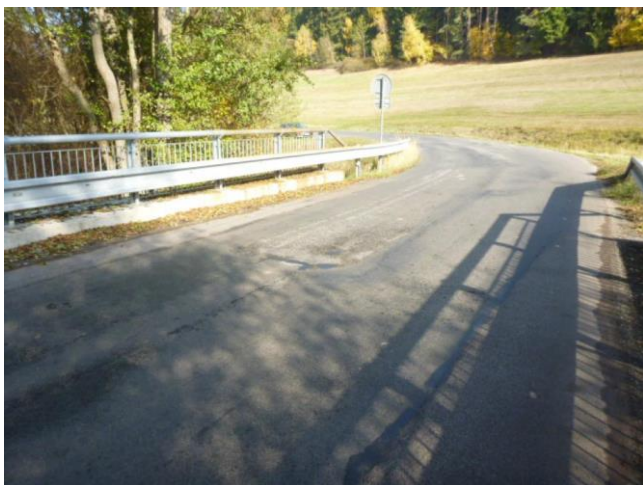
- podélné trhliny krytu vozovky na začátku mostu vpravo

poruchy krytu

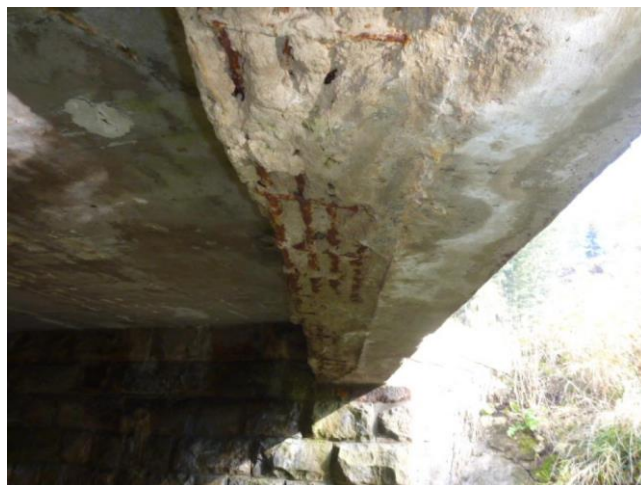
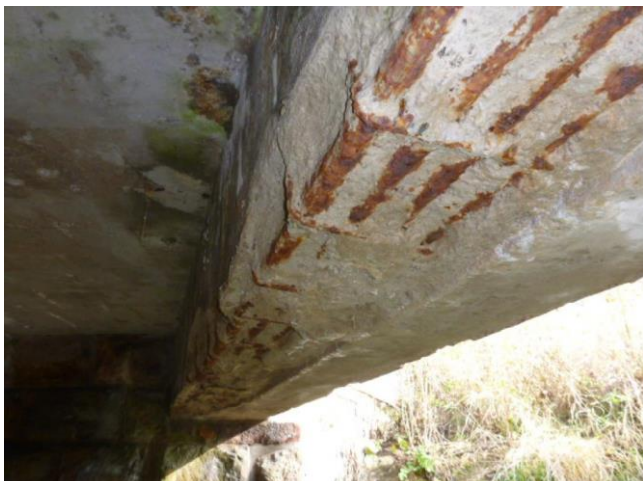
podhled vpravo

- obnažená korodující výztuž na podhledu krajního trámu vpravo

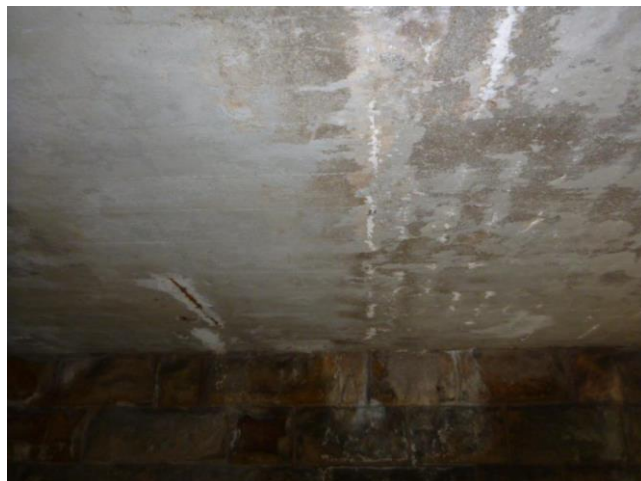
podhled uprostřed

- na podhledu nosné konstrukce jsou drobné proteklé trhliny s vápennými výluhy a krápníky  
- místy obnažená korodující výztuž

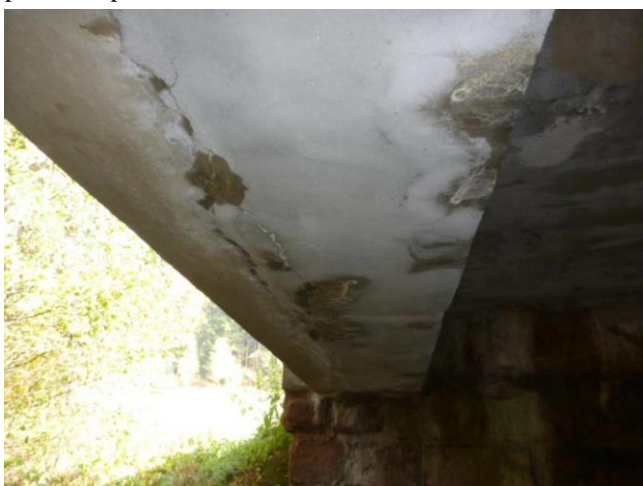
podhled vlevo

- drobné průsaky přes sanaci trámu vlevo

- provedena sanace krajního trámu vlevo
