Hlavní prohlídka 16.11.2015 284-015

Název objektu: Ústí u Staré Paky Ústí u S.Paky-za podjezdem

Liniové staničení [km]: 14.263 **Číslo úseku:** **Úsekové staničení [km]:** 0.281

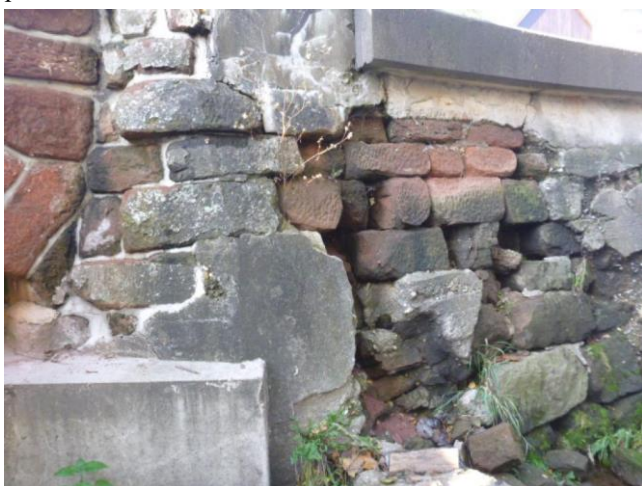
rozpad zdiva na začátku vlevo
