Hlavní prohlídka 12.10.2013 284-023

Název objektu: Stará Paka mezi St.a Nov.Pakou

Okres: Jičín

Rok postavení: 1959

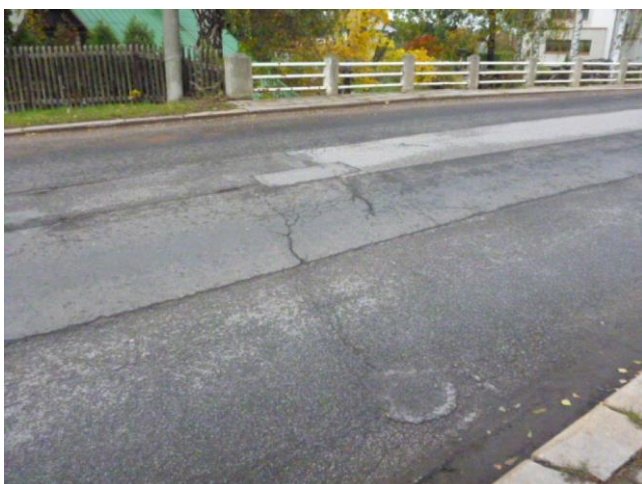
trhlina na začátku mostu

Provést sanaci trhlin v krytu komunikace.
Termín splnění: do 1 roku

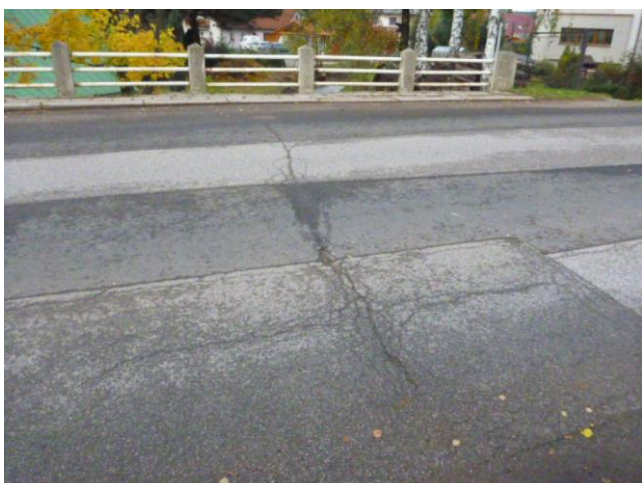
trhlina na konci mostu

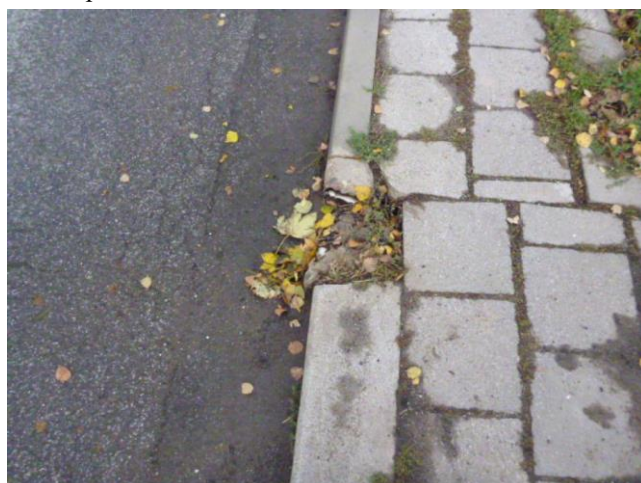
- nevhodně řešené odvodnění na začátku mostu vlevo (částečně funkční)

Upravit odvodnění mostu
Termín splnění: do 1 roku

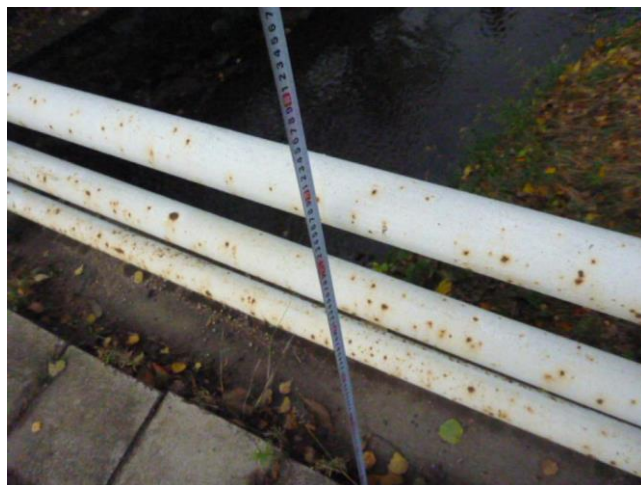
- koroze ocelových prvků zábradlí
- výška zábradlí neodpovídá ČSN
- trhliny ve sloupcích zábradlí

výška zábradlí

Zvýšit madlo zábradlí na výšku 110 cm.
Termín splnění: do 1 roku
