Akce: II/303 Velké Poříčí – Hronov část ÚDRŽBA SILNIC KRÁLOVÉHRADECKÉHO KRAJE ETAPA I	Měřítko:	Formát: A4
	Stupeň: DSP/PDPS	Souprava:
Příloha: DIAGNOSTICKÝ PRŮZKUM VOZOVEK + UPŘESNĚNÍ TECHNOLOGIE OPRAVY	Číslo přílohy: G.1

**DIAGNOSTICKÝ PRŮZKUM
KONSTRUKCE VOZOVKY
SILNICE II/303
KM 5,067 - 8,200**

Zpráva č. DV-15-063-17/4 z 09/2015

**UPŘESNĚNÍ TECHNOLOGIE
OPRAVY U DIAGNOSTICKÉHO
PRŮZKUMU KONSTRUKCE
VOZOVKY**

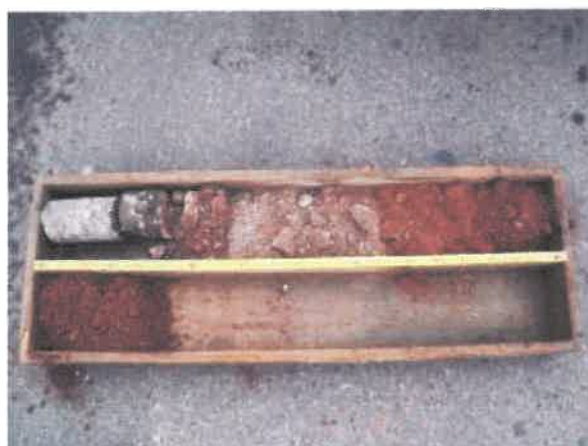
SONDA č. 1 - staničení km 5,567 P

Tloušťka vrstvy	
AC	140 mm
DLAŽBA	90 mm
ŠP + ŠD 0/63	480 mm
ŠS ŠC PÍSEK JÍLOVITÝ	540 mm

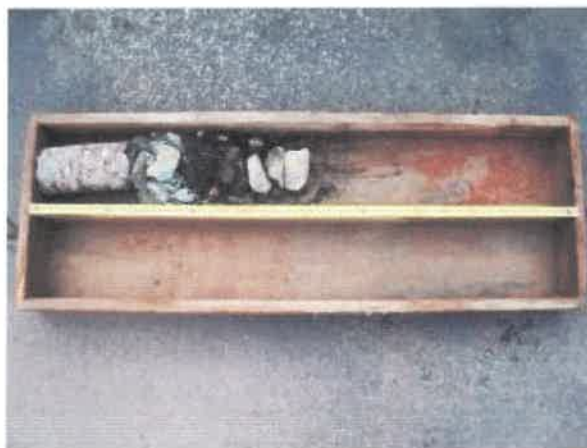
SONDA č. 2 - staničení km 6,667 L

AC	170 mm
NAKADAM	90 mm
SD 0/12	120 mm
STĚT	100 mm

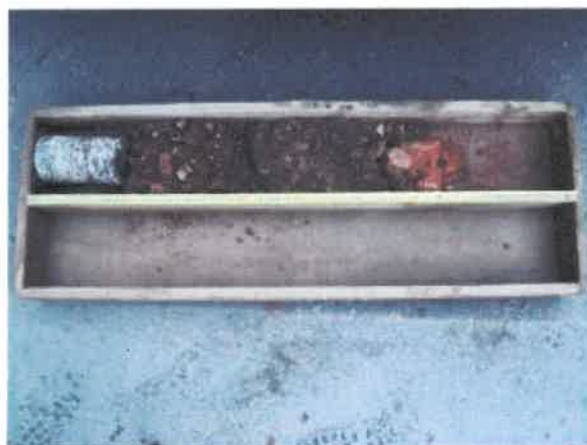
SONDA č. 3 - staničení km 7,667 P

AC	170 mm
SD 0/12	230 mm
24 CM ŠTĚPKO MIXTŮ	250 mm
25 CM PÍSEK JÍLOVITÝ	100 mm

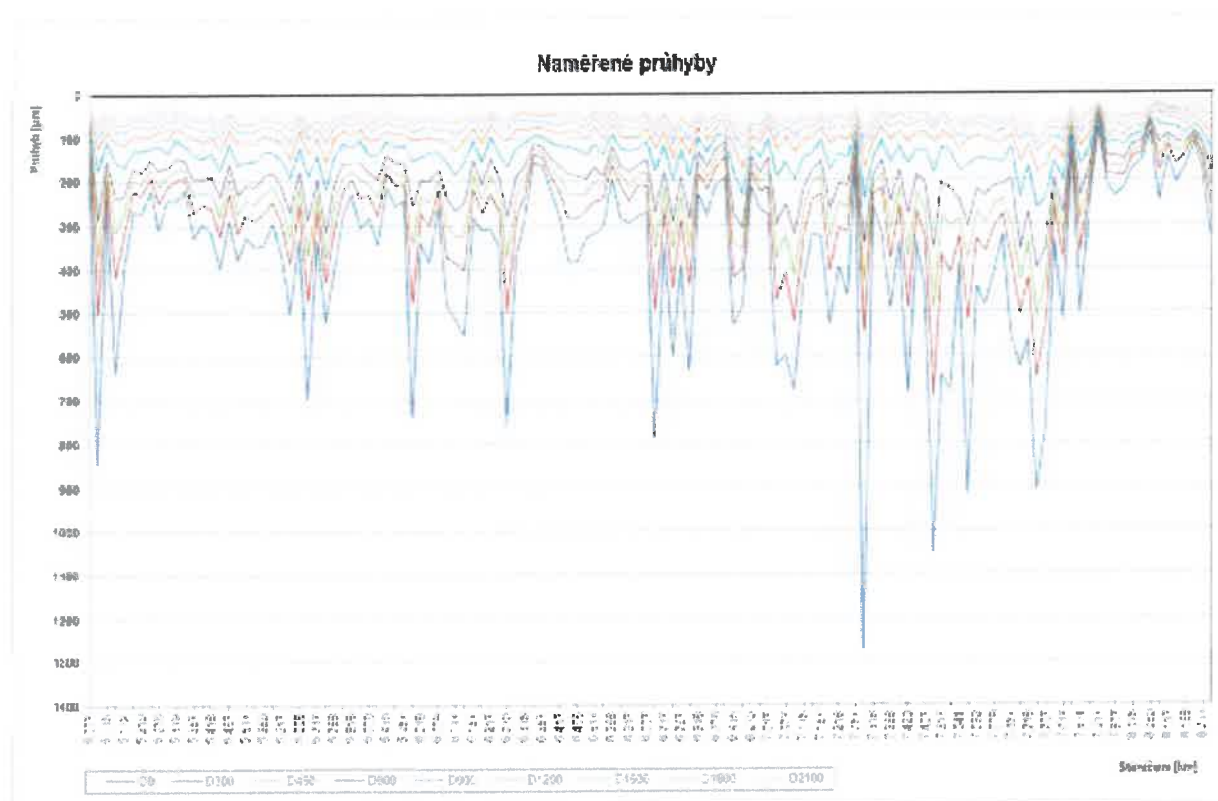
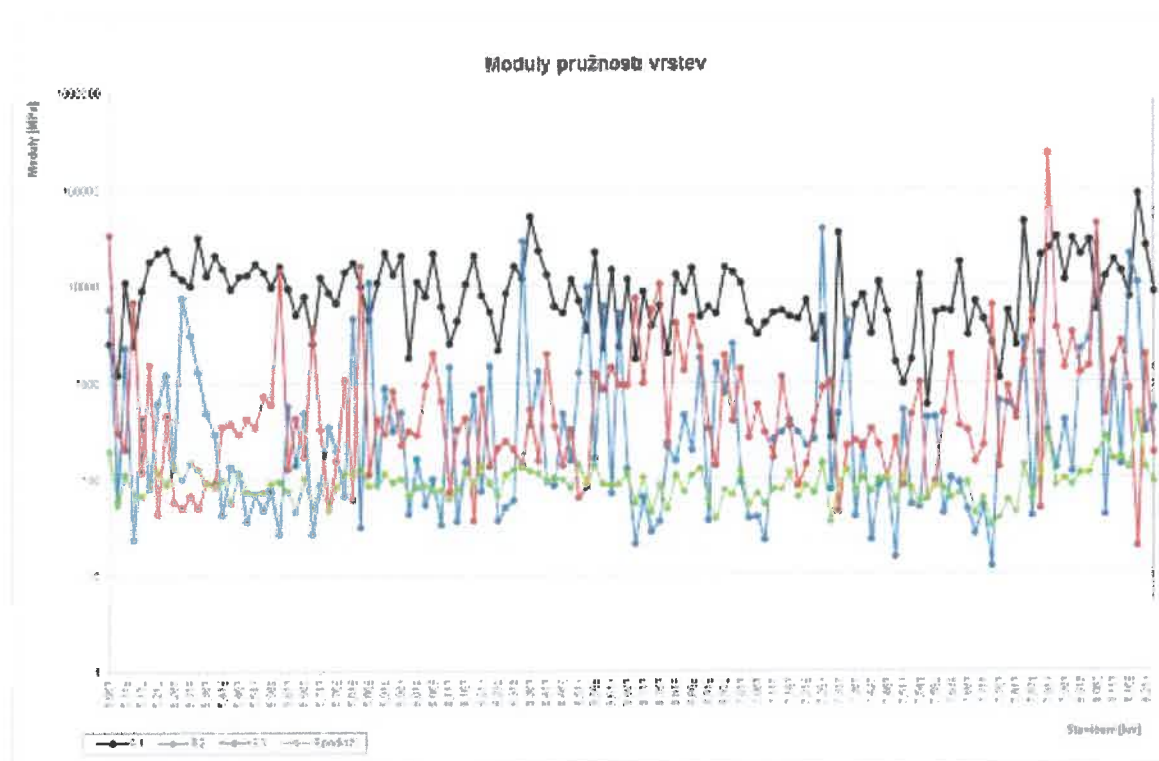
Graf 3a

Výsledky měření únosnosti prokázaly, že konstrukce vozovky v citovaném úseku je místy nehomogenní a místy nedostatečná. Dosažené výsledky měření únosnosti, naměřené průhyby a vypočtené moduly jsou graficky znázorněny v následujících grafech a tabulce.

Naměřené průhyby [μm]								
D0	D300	D450	D600	D900	D1200	D1500	D1800	D2100
381	284	236	194	135	98	75	59	49
Moduly pružnosti vrstev [MPa]				Zbytková životnost / zesílení				
E1	E2	E3	Ep	roky	[cm]			
11414	1775	3513	96	16	2

- odstranit konstrukční souvrství na hloubku 80 mm
- důkladně vyčistit povrch
- sanace ulámaných okrajů vozovky v rozsahu cca 10 - 15 % délky úseku (bude upřesněno vizuální prohlídkou) - odstranění stávajících porušených vrstev na šířku 1000 mm a hloubku 500 mm. Vyplnění takto vzniklé rýhy ŠD 0/45 a R-materiálem v poměru 60% : 40% s řádným zhuštění ve dvou vrstvách. Tloušťka vyplnění bude činit 420 mm. Zbývající tloušťka tj. 80 mm bude provedena z asfaltové směsi typu ACP 16 + s asfaltovým pojivem 50/70

- provést vizuální prohlídku vyfrézovaného povrchu za účelem posouzení vyskytujících se případných trhlin z hlediska jejich stavu a rozhodnutí o způsobu jejich ošetření resp. sanace dle zásad TP 115
- provést spojovací postřik modifikovanou asfaltovou emulzí C 60 BP 4 v množství 0,40 kg/m² zbytkového asfaltu
- položit ložní vrstvu z asfaltové směsi typu asfaltový beton ACL 16 + podle ČSN EN 13108-1 v tloušťce 70 mm s asfaltovým pojivem 50/70
- provést spojovací postřik modifikovanou asfaltovou emulzí C 60 BP 4 v množství 0,30 g/m² zbytkového asfaltu
- položit obrusnou vrstvu z asfaltové směsi typu asfaltový beton ACO 11 + podle ČSN EN 13108-1 v tloušťce 40 mm s asfaltovým pojivem 50/70

Konstrukce bude zesílena o 30 mm

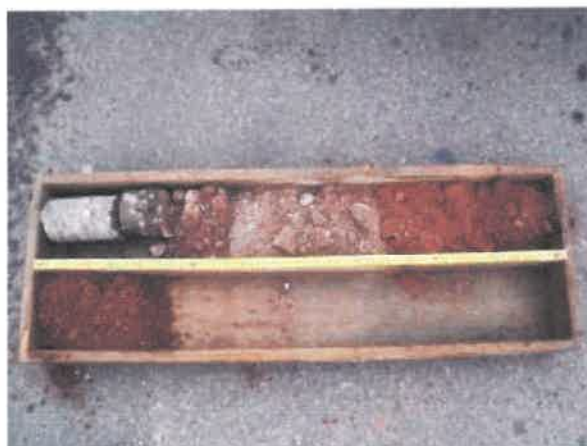
SONDA č. 1 - staničení km 5,567 P

Délka vrstvy	
AC	140 mm
DLAŽBA	90 mm
SP - SD 0:63	480 mm
SS SC PÍSEK JÍLOVITÝ	540 mm

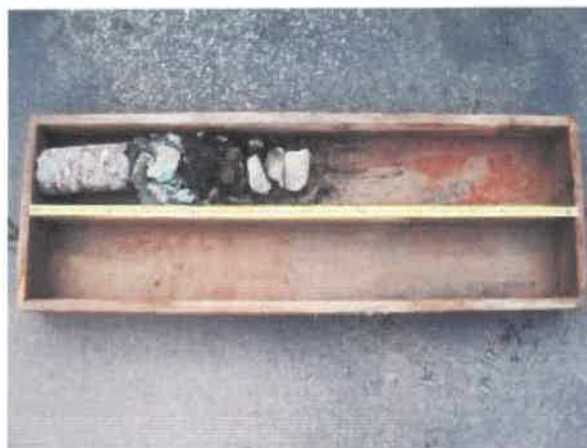
SONDA č. 2 - staničení km 6,667 L

Houšková vrstvy	
AC	170 mm
MAKADAM	90 mm
SD 0/33	120 mm
ŠTĚT	100 mm

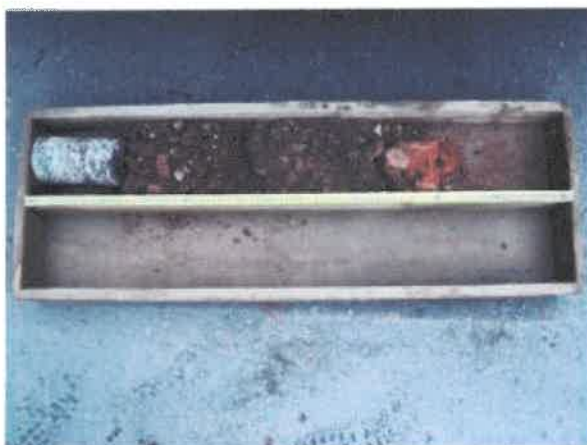
SONDA č. 3 - staničení km 7,667 P

Houšková vrstvy	
AC	170 mm
SD 0/33	230 mm
Čistý štěrka místo	250 mm
SS SC PÍSEK JLOVITÝ	100 mm

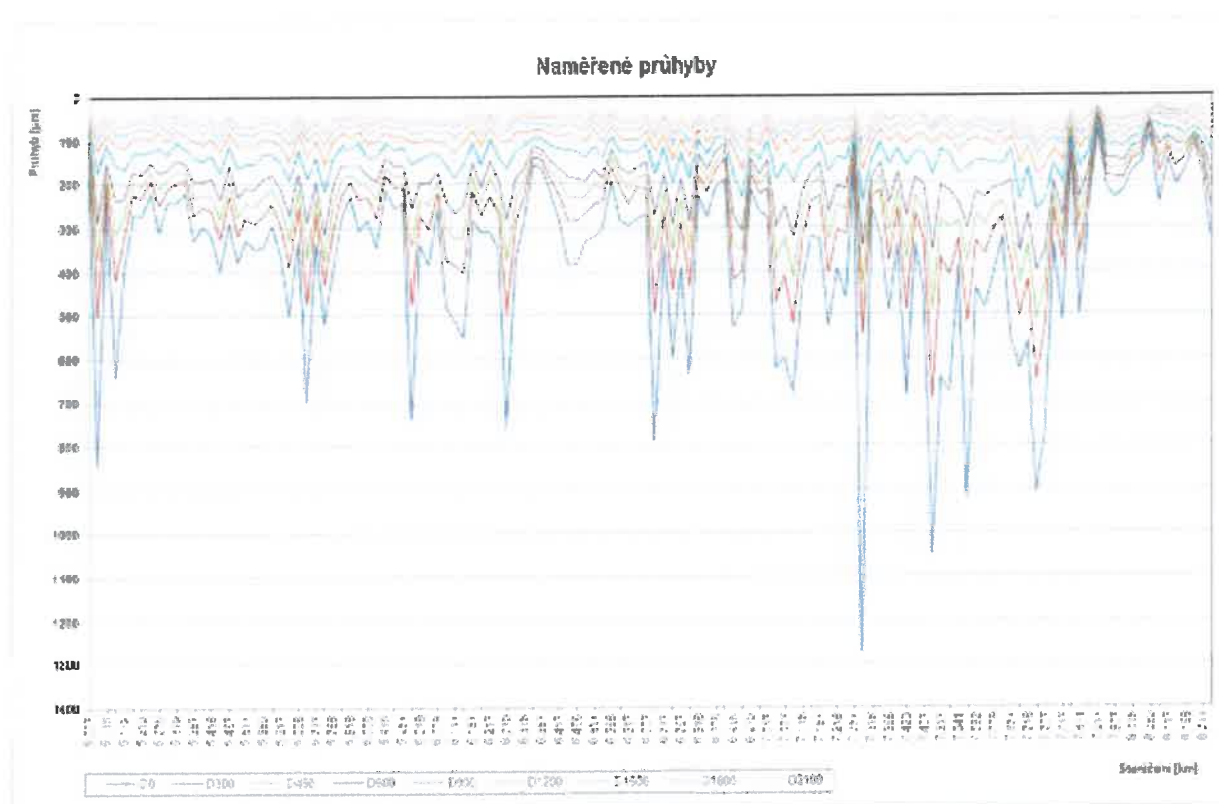
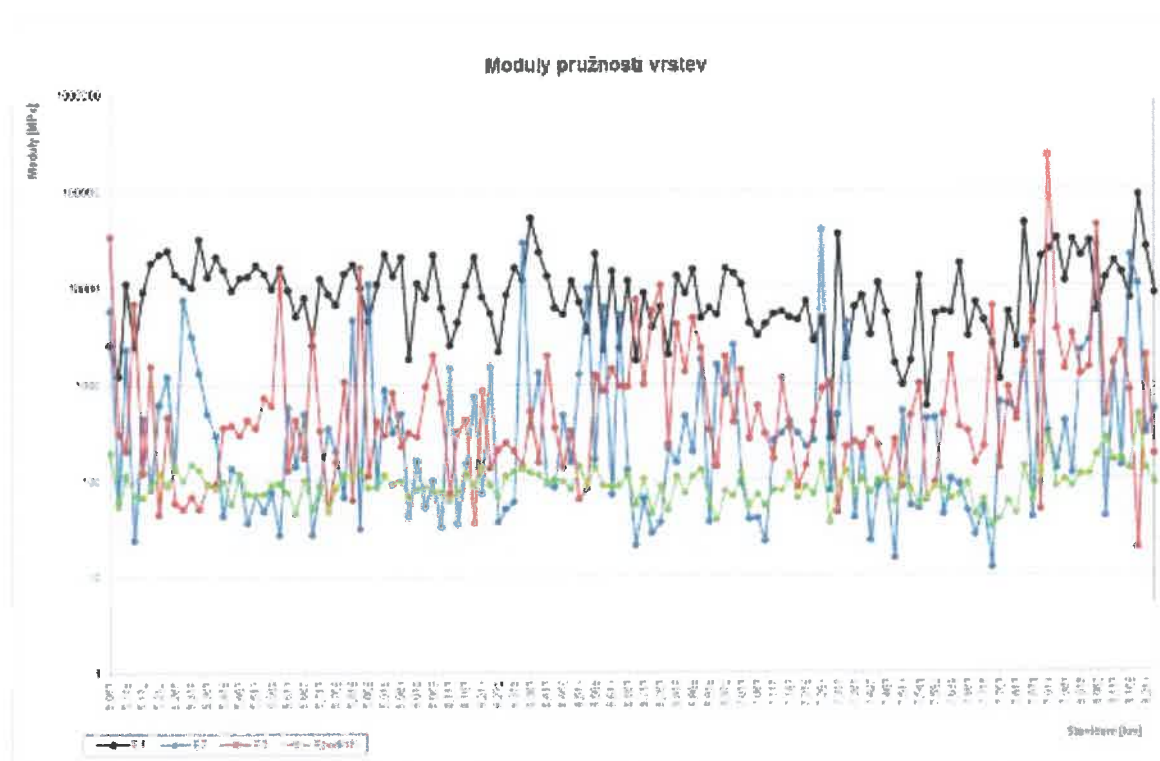
Graf 3a

Výsledky měření únosnosti prokázaly, že konstrukce vozovky v citovaném úseku je místy nehomogenní a místy nedostatečná. Dosažené výsledky měření únosnosti, naměřené průhyby a vypočtené moduly jsou graficky znázorněny v následujících grafech a tabulce.

Naměřené průhyby [μm]								
D0	D300	D450	D600	D900	D1200	D1500	D1800	D2100
381	284	236	194	135	98	75	59	49
Moduly pružnosti vrstev [MPa]				Zbytková životnost / zesílení				
E1	E2	E3	Ep	roky	[cm]			
11414	1775	3513	96	16	2

- odstranit konstrukční souvrství průměrně na hloubku 130 mm
- sanace ulámaných okrajů vozovky v rozsahu cca 10 - 15 % délky úseku (bude upřesněno vizuální prohlídkou) - odstranění stávajících porušených vrstev na šířku 1000 mm a hloubku 500 mm. Vyplnění takto vzniklé rýhy ŠD 0/45 a R-materiálem v poměru 60% : 40% s řádným zhutněním ve dvou vrstvách. Tloušťka vyplnění bude činit 420 mm. Zbývající tloušťka tj. 80 mm bude provedena z asfaltové směsi typu ACP 16 + s asfaltovým pojivem 50/70

- provést vizuální prohlídku vyfrézovaného povrchu za účelem posouzení vyskytujících se případných trhlin z hlediska jejich stavu a rozhodnutí o způsobu jejich ošetření resp. sanace dle zásad TP 115

- provést infiltrační postřik modifikovanou asfaltovou emulzí C 50 BP 5 v množství 0,60 kg/m² zbytkového asfaltu
- položit podkladní vrstvu z asfaltové směsi typu asfaltový beton ACP 16 + podle ČSN EN 13108-1 v tloušťce 50 mm s asfaltovým pojivem 50/70

- provést spojovací postřik modifikovanou asfaltovou emulzí C 60 BP 4 v množství 0,30 kg/m² zbytkového asfaltu
- položit ložní vrstvu z asfaltové směsi typu asfaltový beton ACL 16 + podle ČSN EN 13108-1 v tloušťce 70 mm s modifikovaným asfaltovým pojivem PMB 25/55-60

- provést spojovací postřik modifikovanou asfaltovou emulzí C 60 BP 4 v množství 0,30 kg/m² zbytkového asfaltu
- položit obrusnou vrstvu z asfaltové směsi typu asfaltový beton ACO 11 + podle ČSN EN 13108-1 v tloušťce 40 mm s modifikovaným asfaltovým pojivem PMB 25/55-60

Konstrukce bude zesílena o 30 mm.
