**Posouzení stavby  
z hlediska výskytu obecně a zvláště chráněných  
druhů živočichů:  
„Snížení energetické náročnosti budovy  
MŠ Slunečnice Hradec Králové“**

říjen 2019

**Předmět posouzení:** Budovy Mateřské školy Slunečnice  
Markovická 621/9  
500 03 Hradec Králové

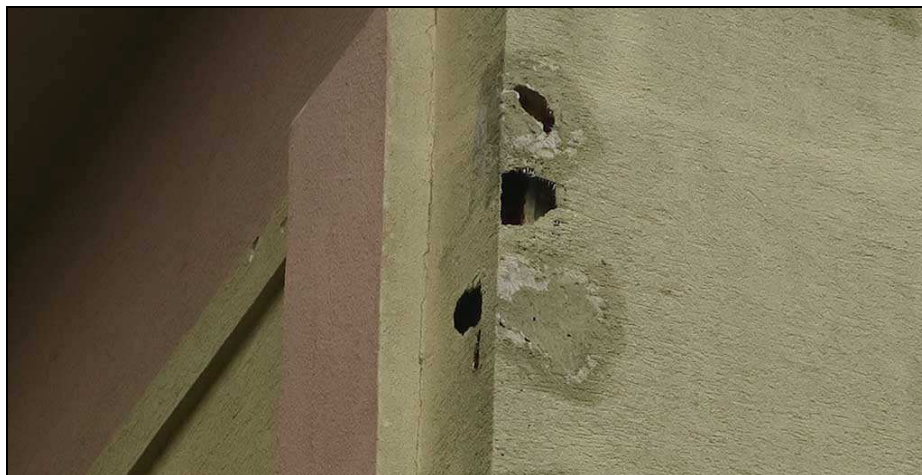
Na budovách se nachází starý zateplovací systém – obložení vnějšího pláště polystyrenovými deskami 150 mm, ve kterém je na řadě míst patrné narušení šplhavci. Jejich

otvory a vydlabané dutiny bývají využívány ptáky k hnízdění (obvykle špaček obecný, sýkora, rehek a celá řada dalších druhů).

*Otvory a dutiny v  
zateplovacím  
plášti budovy A  
využívané ptáky  
k hnízdění.*

Na posuzovaných budovách byla nalezena ptačí hnízda nalézající se v otvorech zateplovacího systému na budově A. Tyto otvory a dutiny byly vydlabány šplhavci a následně využívány dalšími druhy ptáků.

Při realizaci je nutné dle § 5a zákona č. 114/1992 Sb, o ochraně přírody a krajiny, v platném znění, zajistit, aby **nedošlo k narušení či zmaření probíhajícího hnízdění ptáků** na vnějším plášti budovy. Je ovšem možné v období mimo probíhající hnízdění (tj. v měsících září až březen) odstranit stará použitá hnízda, resp. celý stávající zateplovací systém. Projekt počítá s odstraněním původního starého polystyrenového obložení budovy a jeho nahrazením moderním. K tomuto odstranění starého obložení musí dojít **v termínu 1. září až 31. březen** a následovat může standartní zateplení novým obložением vnějšího pláště budovy. Jako prevenci opakování škod způsobených šplhavci doporučujeme použít nikoliv polystyrén, nýbrž izolačních fasádních desek z minerální vaty.

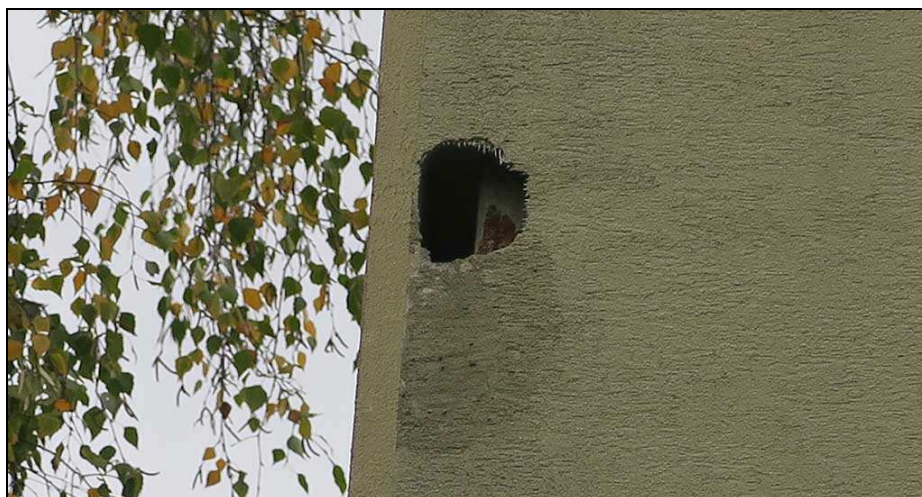
*dtto*

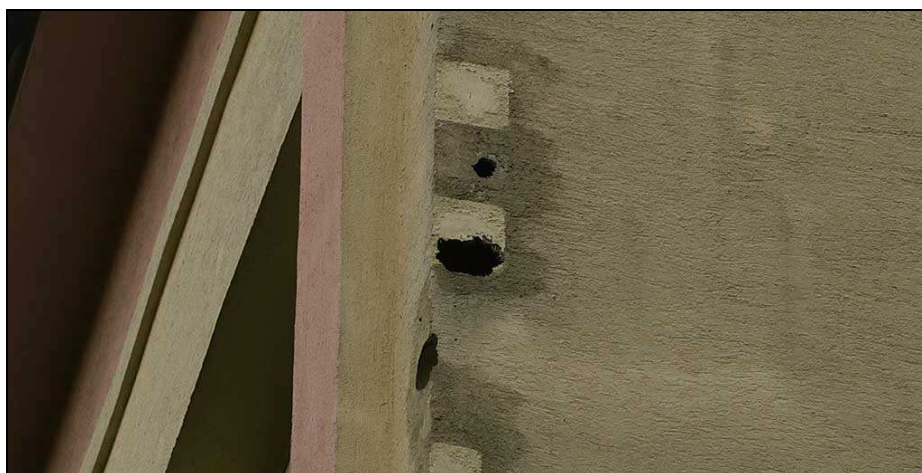
*dtto*
