Průzkum konstrukce a podloží vozovky
Silnice III/3172 Borohrádek

Leden 2018

Druh průzkumu: Stanovení skladby konstrukce a podloží vozovky

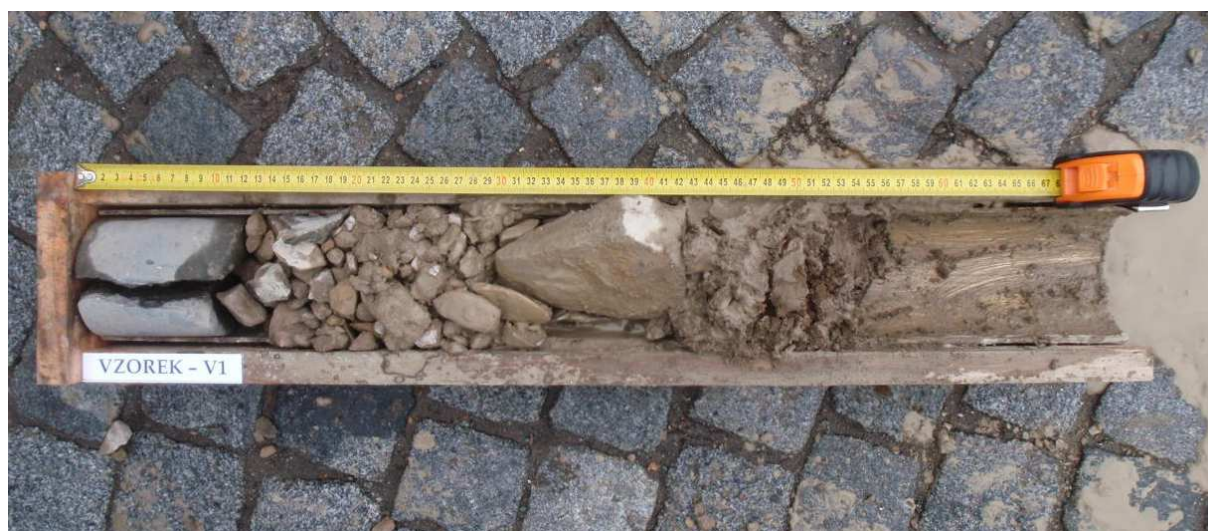
Konstrukce vozovky:	100 mm	DL	Dlažba (žulová kostka)
	210 mm	Š	Štěrk (frakce 8/32, zahliněno)
	110 mm	ŠT	Štět

Celková tloušťka
konstrukce vozovky: 420 mm

Podloží vozovky: Písek s příměsí jemnozrnné zeminy

Obr. 1 - Jádro vývrtu Vzorek – V1 (in situ).

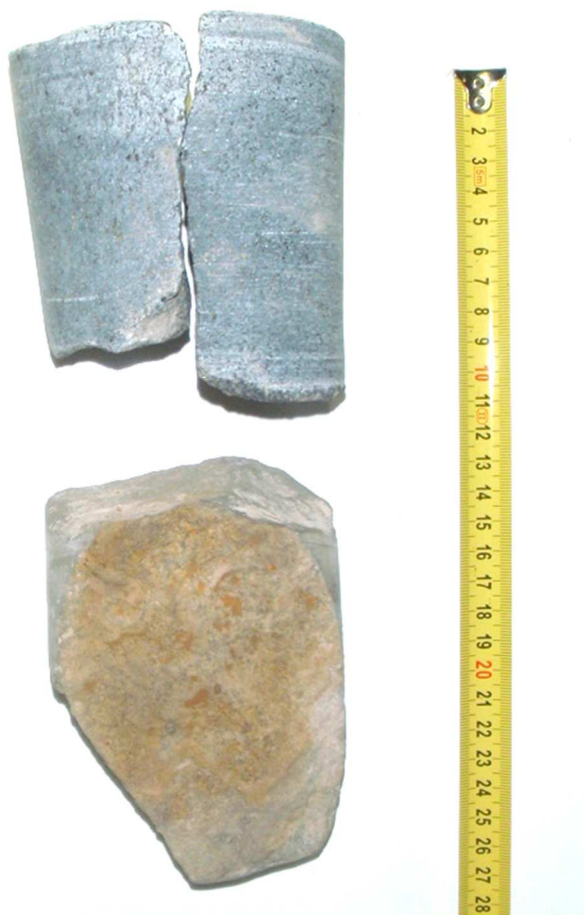
Obr. 2 - Jádru vývrtu Vzorek – V1 (laboratoř).

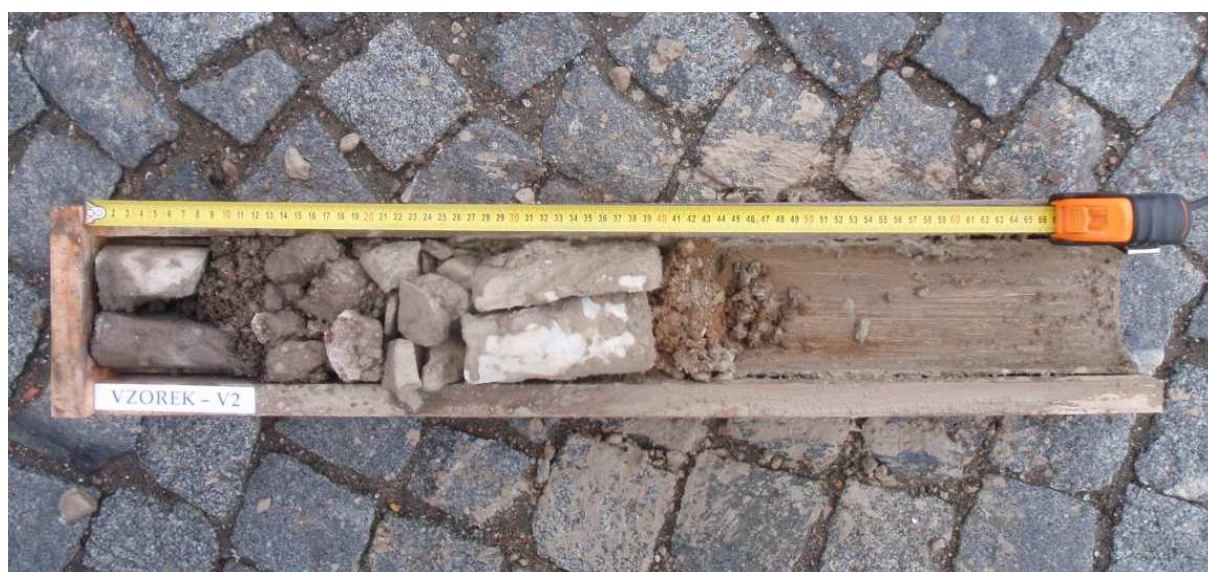
Konstrukce vozovky:	100 mm	DL	Dlažba (žulová kostka)
	30 mm	ŠD	Štěrkodrt' (frakce 4/8)
	140 mm	Š	Štěrk (frakce 16/32)
	140 mm	ŠT	Štět

Celková tloušťka
konstrukce vozovky: 410 mm

Podloží vozovky: Písek s příměsí jemnozrnné zeminy

Obr. 3 - Jádro vývrtu Vzorek – V2 (in situ).

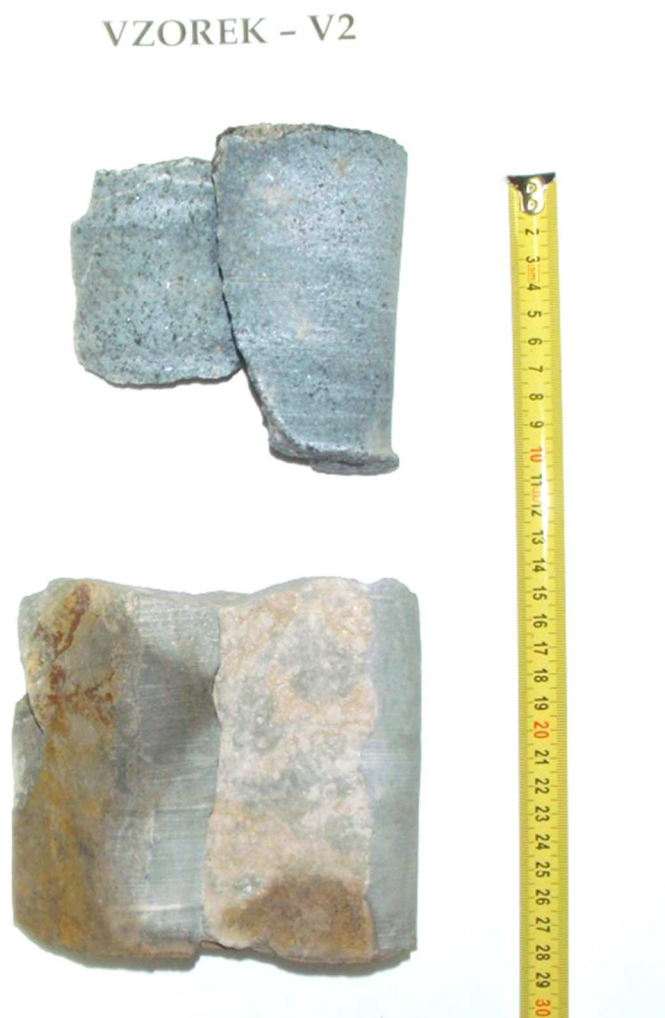
Obr. 4 - Jádro vývrtu Vzorek – V2 (laboratoř).

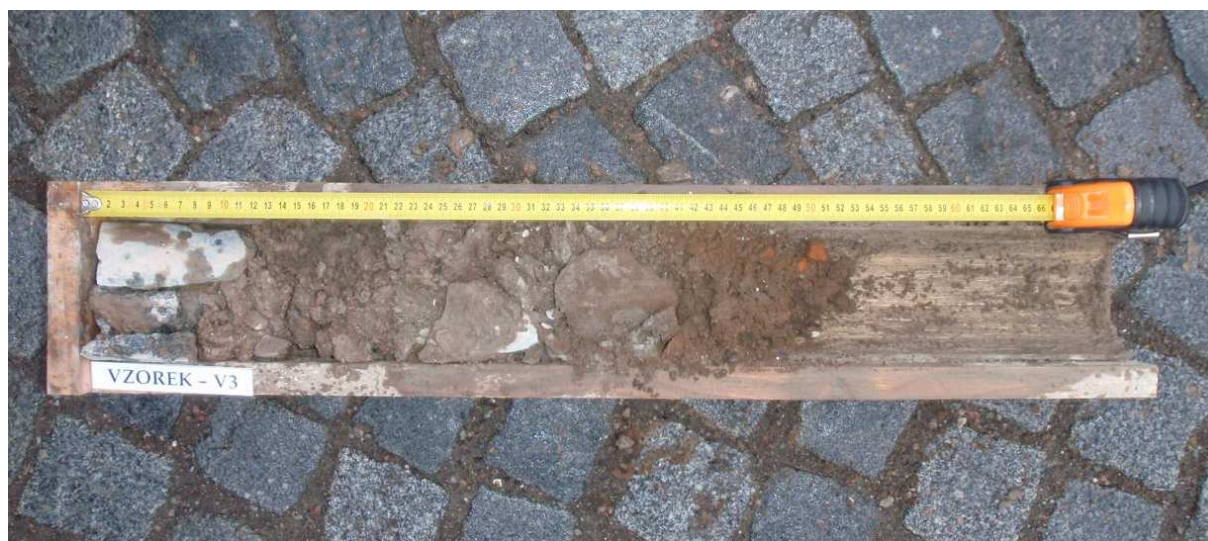
Konstrukce vozovky:	100 mm	DL	Dlažba (žulová kostka)
	30 mm	ŠD	Štěrkodrt' (frakce 4/8)
	150 mm	Š	Štěrk (frakce 8/32, velmi zahliněno)
	170 mm	ŠT	Štět

Celková tloušťka
konstrukce vozovky: 450 mm

Podloží vozovky: Písek špatně zrněný

Obr. 5 - Jádru vývrtu Vzorek – V3 (in situ).

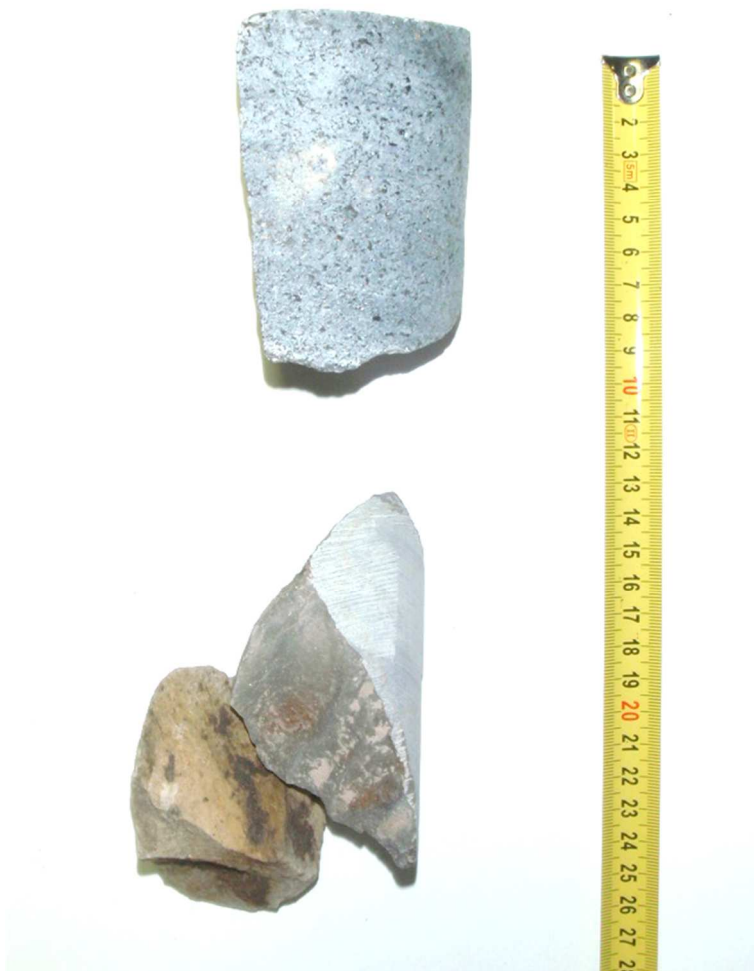
Obr. 6 - Jádru vývrtu Vzorek – V3 (laboratoř).

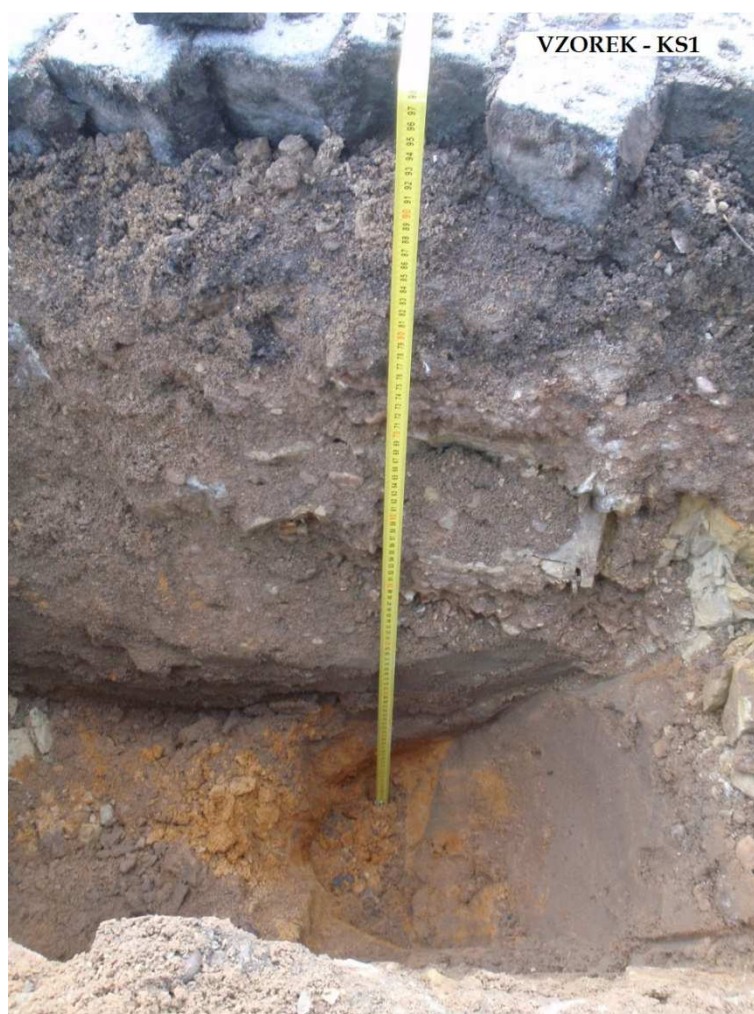
Konstrukce vozovky:	100 mm	DL	Dlažba (žulová kostka)
	30 mm	ŠD	Štěrkodrt' (frakce 4/8)
	50 mm	Š	Štěrk (frakce 16/32)
	300 mm	ŠT	Štět

Celková tloušťka
konstrukce vozovky: 480 mm

Podloží vozovky: Písek s příměsí jemnozrnné zeminy

Obr. 7 – Kopaná sonda Vzorek – KS1 (in situ).

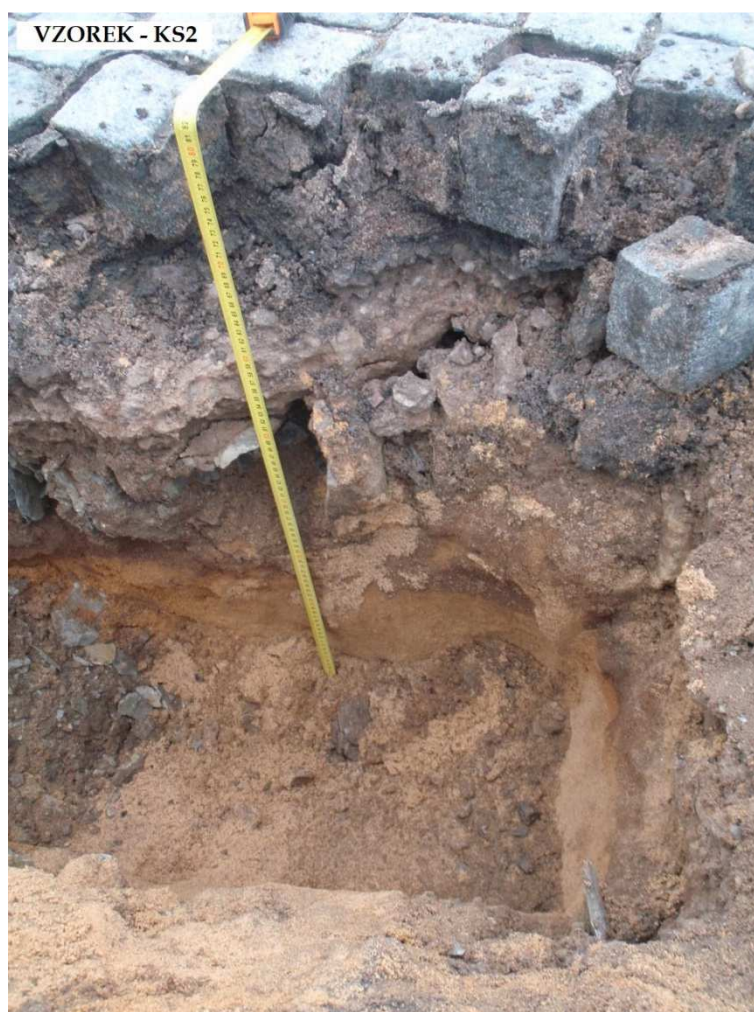
Konstrukce vozovky:	100 mm	DL	Dlažba (žulová kostka)
	30 mm	ŠD	Štěrkodrt' (frakce 4/8)
	120 mm	Š	Štěrk (frakce 16/32, velmi zahliněno)
	270 mm	ŠT	Štět

Celková tloušťka
konstrukce vozovky: 520 mm

Podloží vozovky: Písek špatně zrněný

Obr. 8 – Kopaná sonda Vzorek – KS2 (in situ).

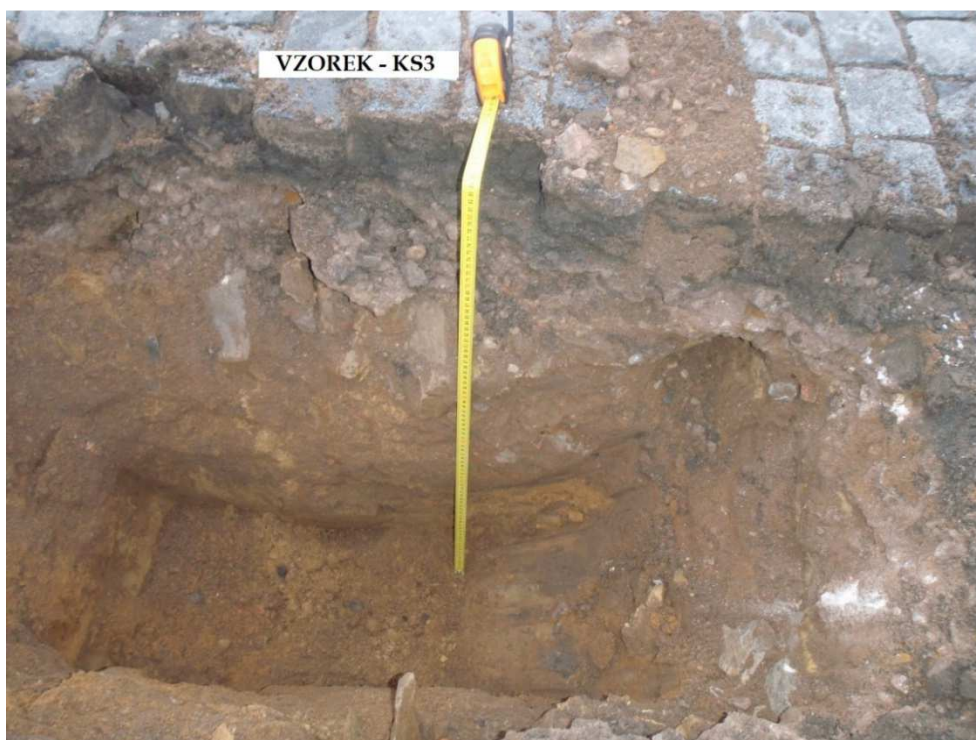
Konstrukce vozovky:	100 mm	DL	Dlažba (žulová kostka)
	30 mm	ŠD	Štěrkodrt' (frakce 4/8)
	100 mm	Š	Štěrk (frakce 16/32, velmi zahliněno)
	310 mm	ŠT	Štět

Celková tloušťka
konstrukce vozovky: 540 mm

Podloží vozovky: Písek s příměsí jemnozrnné zeminy

Obr. 9 – Kopaná sonda Vzorek – KS3 (in situ).

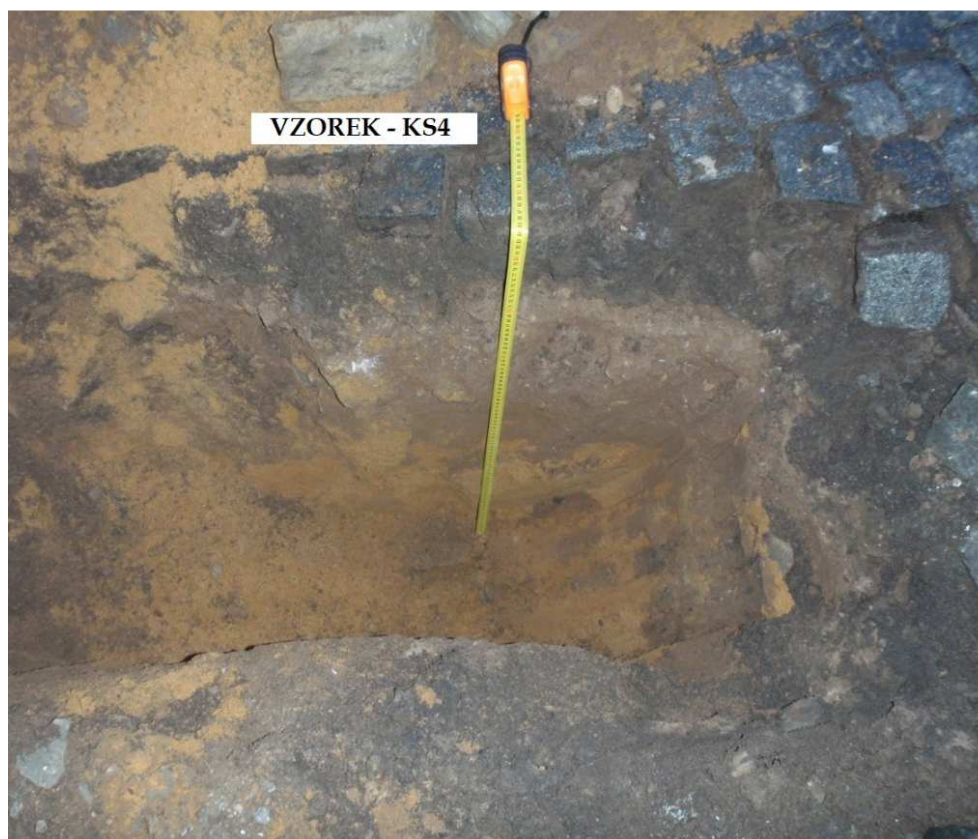
Konstrukce vozovky:	100 mm	DL	Dlažba (žulová kostka)
	30 mm	ŠD	Štěrkodrt' (frakce 4/8)
	110 mm	Š	Štěrk (frakce 16/32, velmi zahliněno)
	240 mm	ŠT	Štět

Celková tloušťka
konstrukce vozovky: 480 mm

Podloží vozovky: Písek špatně zrněný

Obr. 10 – Kopaná sonda Vzorek – KS4 (in situ).

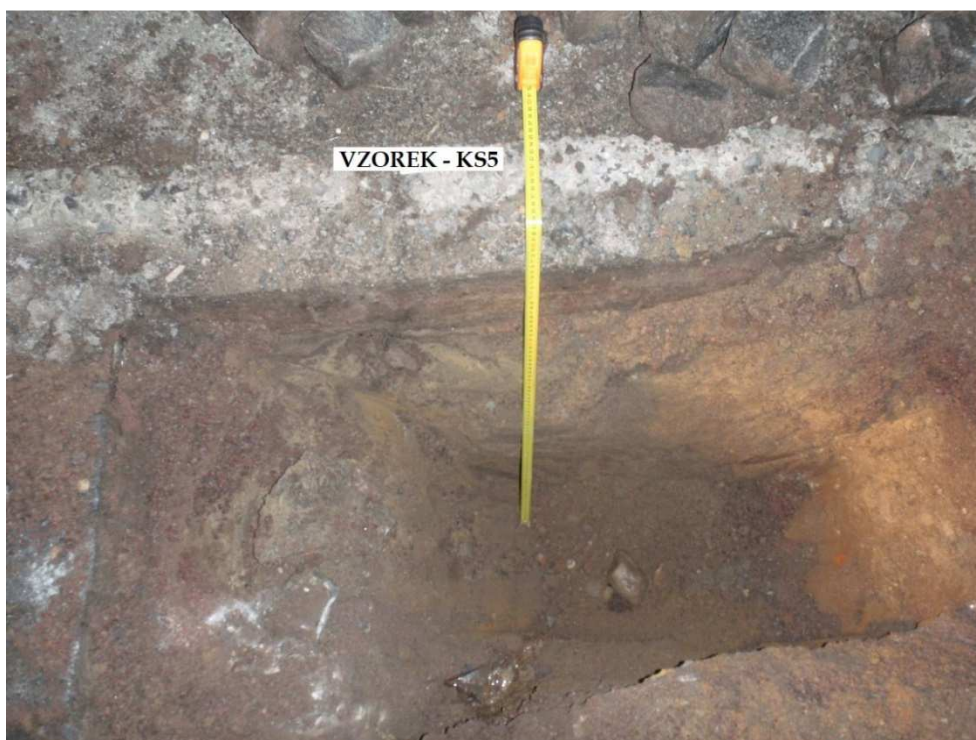
Konstrukce vozovky:	100 mm	DL	Dlažba (žulová kostka)
	30 mm	ŠD	Štěrkodrt' (frakce 4/8)
	90 mm	Š	Štěrk (frakce 16/32, velmi zahliněno)
	210 mm	ŠT	Štět

Celková tloušťka
konstrukce vozovky: 430 mm

Podloží vozovky: Písek s příměsí jemnozrnné zeminy

Obr. 11 – Kopaná sonda Vzorek – KS5 (in situ).
