POVODŇOVÉ ŠKODY 2013
GEOLOGICKÝ A GEOTECHNICKÝ PRŮZKUM PRO OPRAVU PORUCH KOMUNIKACÍ
III/0149 A II/325 V RUDNÍKU (OKRES TRUTNOV)

POVODŇOVÉ ŠKODY 2013

GEOLOGICKÝ A GEOTECHNICKÝ PRŮZKUM PRO OPRAVU PORUCH KOMUNIKACÍ III/149 A II/325 V RUDNÍKU (OKRES TRUTNOV)

POVODŇOVÉ ŠKODY 2013 - DODATEK

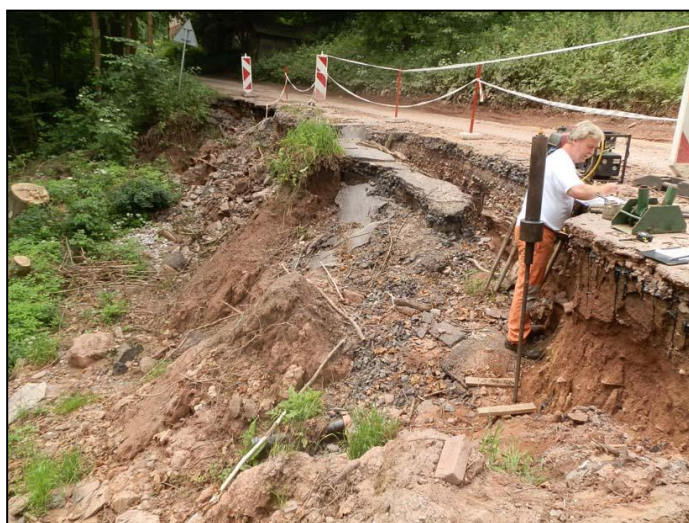
Charakter a příčina poruchy: sesuv vyvýšacího zálivu v délce cca 25 m a odtržení konstrukce okraje vozovky v šíři cca 80 cm. Příčinou poruchy je soustředěný povrchový odtok přes hranu vozovky, čímž došlo k nasycení a sesuvu zemin strmého neuhnutného násypu vyvýšacího zálivu. Následně byly vymlety konstrukční vrstvy a podloží vozovky a došlo k utržení okraje vozovky.

Jádrový maloprofilový vrt, kombinovaný se sondou dynamické penetrace, jsme umístili do centrální části poruchy do paty odkrytého „rostlého“ terénu - viz foto 1. Profil je dokumentován od úrovně povrchu vozovky včetně konstrukční vrstvy - foto 2.

Foto 1: jádrová a penetrační sonda
Foto 2: skladba konstrukce vozovky

Možným způsobem sanace poruchy je náhrada sesunutého zemního násypu těžkým kamenným záhozem, uspořádaným odspodu stupňovitě ve 2 - 3 stupních. Před založením nového násypu je nutné odstranit veškeré zbytky původního sesunutého svahu až do hloubky přirozeného kvartérního podloží, které by mělo být rovněž stupňovitě uspořádáno.

Alternativou je podchycení okraje vozovky mikropilotami s železobetonovou převázkou v úrovni jejich hlav. Při návrhu délky mikropilot lze vycházet z ověřené hloubky pískovcového podkladu -3,6 m pod úrovní povrchu stávající vozovky.

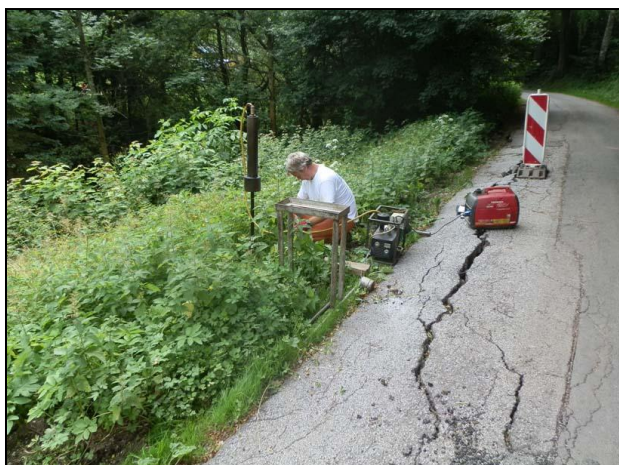
Charakter a příčina poruchy: plastický pohyb podloží komunikace a svahu pod silnicí v délce cca 20 m s důsledkem roztržení a poklesu asfaltového krytu okraje vozovky. Přímou příčinou aktuálního skokového zhoršení poruchy je povodňový povrchový odtok vody přes hranu vozovky. Skrytou příčinou je dlouhodobé zatékání vody do již dříve vzniklých prasklin v okraji vozovky a vsakování do bezodtoké koleje na protější straně vozovky. Popsaným mechanismem došlo k postupnému nasycení až zvodnění zemin v podloží a vzniku pohybu, probíhajícího ve svahu již delší dobu. Projevem uvedeného je „bochníkovité“ vytlačování zeminy v horní polovině svahu. K úplnému sklouznutí a destrukci okraje vozovky zde pravděpodobně (zatím) nedošlo pouze z důvodu relativně mírného sklonu svahu.

Jádrový maloprofilový vrt, kombinovaný se sondou dynamické penetrace, jsme umístili do centrální části poruchy do svahu ve vzdálenosti cca 1,4 m od okraje vozovky - viz foto 3. Profil je dokumentován od úrovně -0,50 od povrchu vozovky. Konstrukční vrstva poruchou odkryta nebyla.

Foto 3: jádrová a penetrační sonda

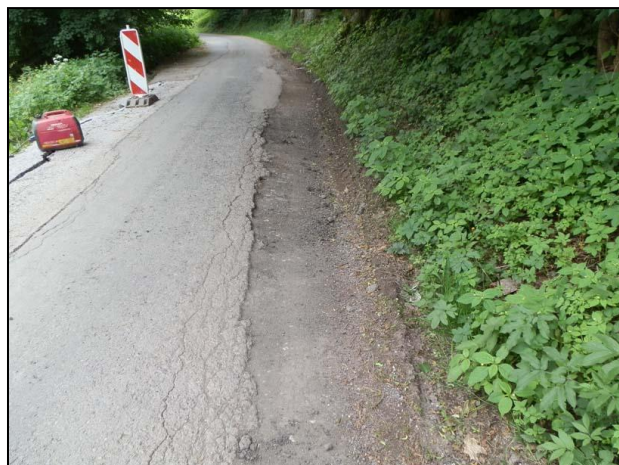
Foto 4: hluboce vyježděná bezodtoká kolej na protější straně vozovky

Možným způsobem sanace poruchy je stejně jako u předchozí poruchy náhrada nasycených a pomalu se sesouvajících zemin svahu těžkým kamenným záhozem, upořádaným odspodu stupňovitě ve 2 - 3 stupních. Podmínkou je zřízení příčných šterkových drenů, odvodňujících silně nasycené zeminy přirozeného podloží. Je nutné ihned zabránit zatékání vody do zejících prasklin ve vozovce. Dále je nutné eliminovat skryté zasakování do podloží z hlubokých bezodtokých kolejí na druhé straně vozovky (viz foto 4).

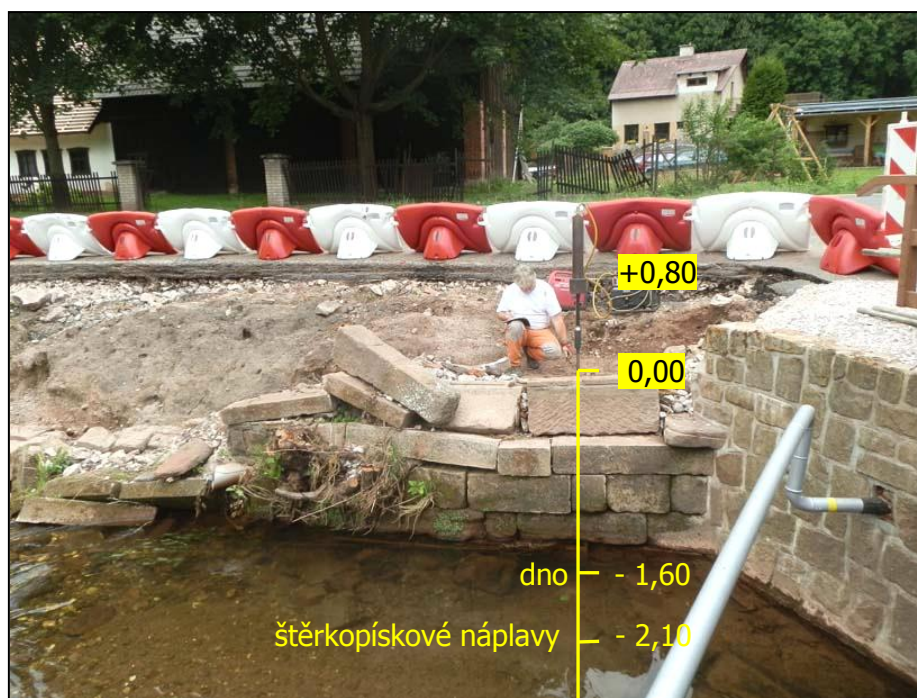
Charakter a příčina poruchy: destrukce kamenné břehové zdi navazující na mostek v důsledku zaplavení vozovky vodou a vymletí písčitých zásypů za zdí turbulentním prouděním vody za objektem mostku. K vymletí podloží a destrukci vozovky zde nedošlo.

Foto 5: jádrová a penetrační sonda za rozbořenou břehovou zdí

Poškozená opěrná zeď je (resp. byla) skládána z pískovcových kvádrů kladených nasucho. To se týká minimálně vnějšího líce zdi. Po vymletí lehce erodovatelného písčitého zásypu mohlo snadno dojít k destrukci zdi i přes velkou hmotnost jednotlivých kvádrů.

Skalní podloží sondáží do hloubky 3,0 m (resp. 3,8 m pod úroveň vozovky) zastiženo nebylo. Hlubší založení zdi nepředpokládáme. Zeď je tedy s největší pravděpodobností založena na povrchu únosných štěrkopískových náplavů v hloubce od 0,5 m pod úrovní dna toku, tedy cca 2,80 m pod úrovní povrchu vozovky.

Pro rekonstrukci zdi doporučujeme pískovcové kvádrové zdivo klást do betonového lože a spojovat „mastnou“ cementovou maltou nebo betonem. Zeď by měla být konstrukčně napojena na zdivo mostku. Za objektem mostku, kde při zvýšené hladině nebo zaplavení pravděpodobně dochází ke vzniku vírů a zpětných proudů, doporučujeme kamennou dlažbou chránit rovněž povrch zásypu mezi obnovenou zdí a vozovkou.

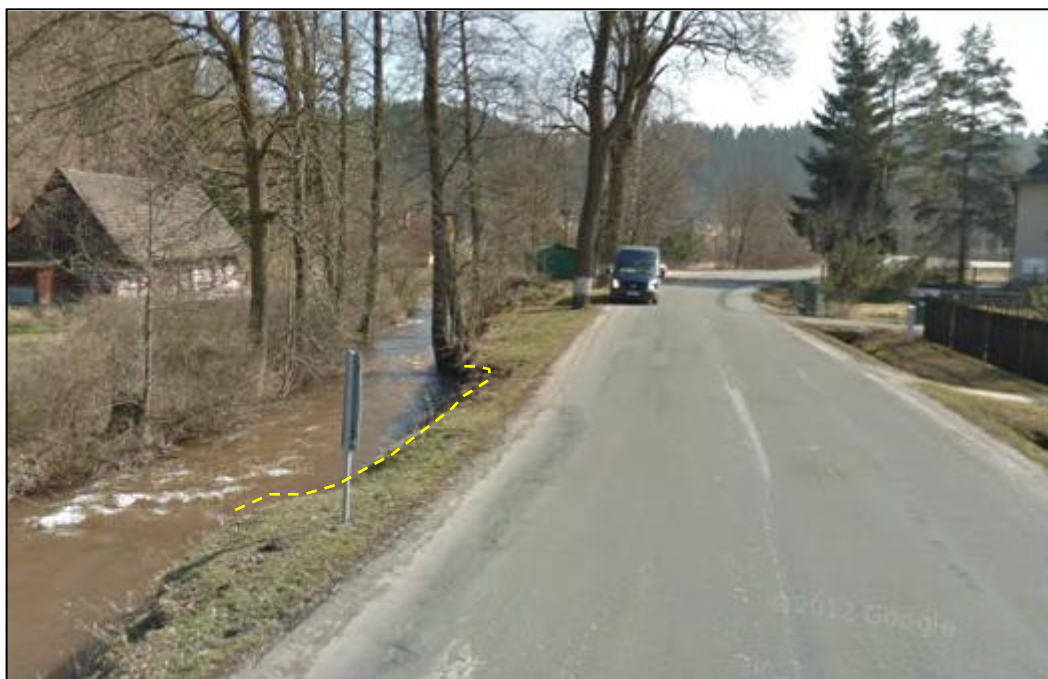
Charakter a příčina poruchy: nejedná se zde o sesuv ale erozní vymletí nárazového břehu toku. K poruše pravděpodobně došlo za stavu vysokého průtoku před vylitím toku v důsledku turbulentního proudění kolem kmenů stromů a v již dříve vyerodovaných „zálivech“

Foto 6: stav břehu před povodní - žlutě je naznačen ji dříve vyerodovaný záliv
k hlavní poruše došlo vířením vody za kmenem vystupujícího stromu

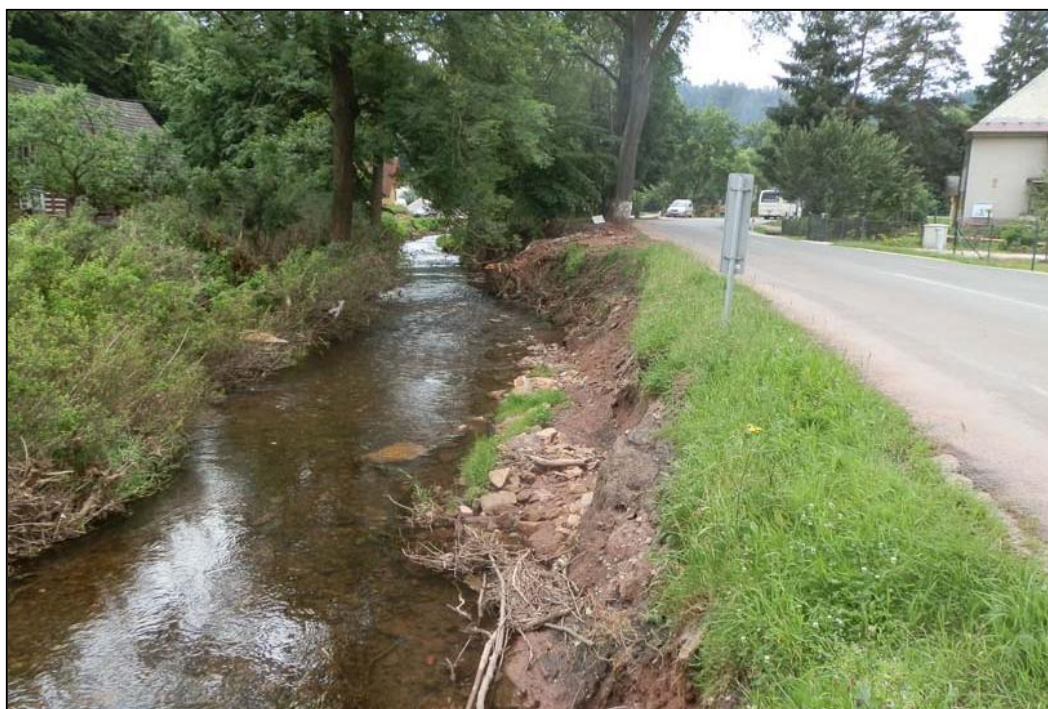
Foto 7: erodovaný svah po povodni 2013

Poškození bylo způsobeno „přirozenou“ vodní erozí nárazového břehu. Podmínky pro vznik poruchy zde byly dlouhodoběji připravovány zanedbáváním oprav dříve vzniklých menších škod a údržby břehových porostů. Na následujícím snímku je zachycena aktuální forma „opravy“ poškozeného úseku návozem různorodého stavebního odpadu včetně dřeva a polystyrénu. Jedná se zde o zcela nesmyslnou akci, s jejíž životností lze s určitostí počítat pouze do příští vysoké vody.

Pro dlouhodoběji funkční ochranu břehu doporučujeme v poškozeném úseku, resp. v celé délce vnějšího oblouku nárazového břehu zřídit šikmé (1:1) kamenné navigační opevnění, např. formou kyklopského zdiva kladeného do cementového lože. Začátek zdi proti toku by měl být zakotven do břehu a opatřen ocelovým nárožím.

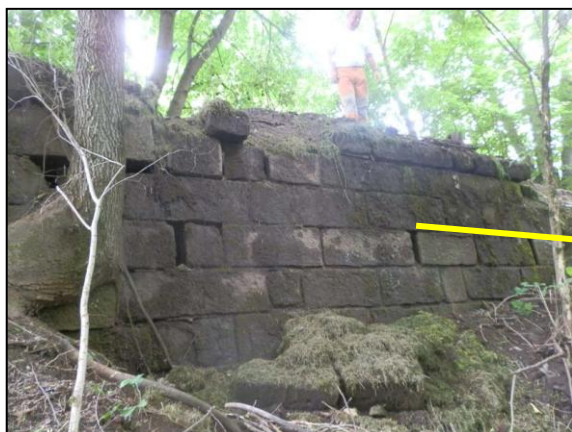
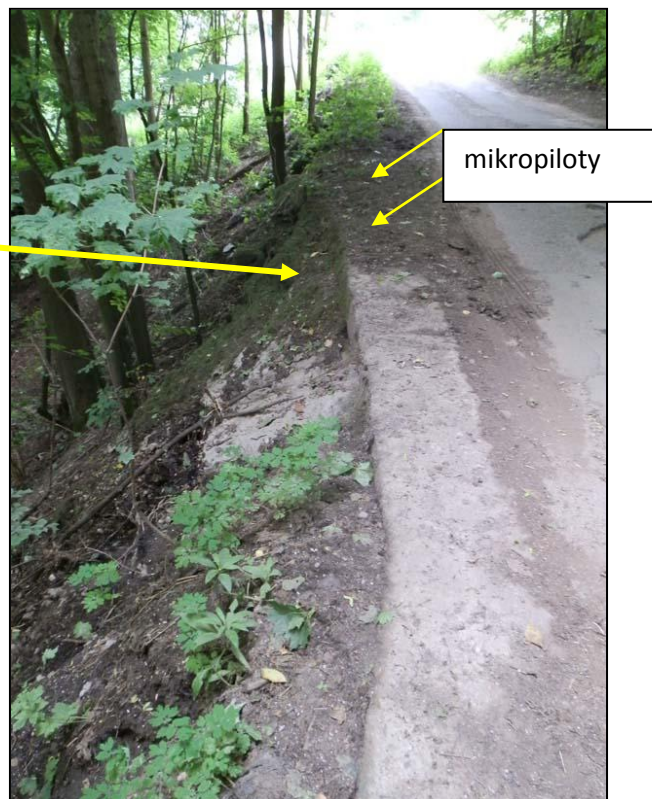
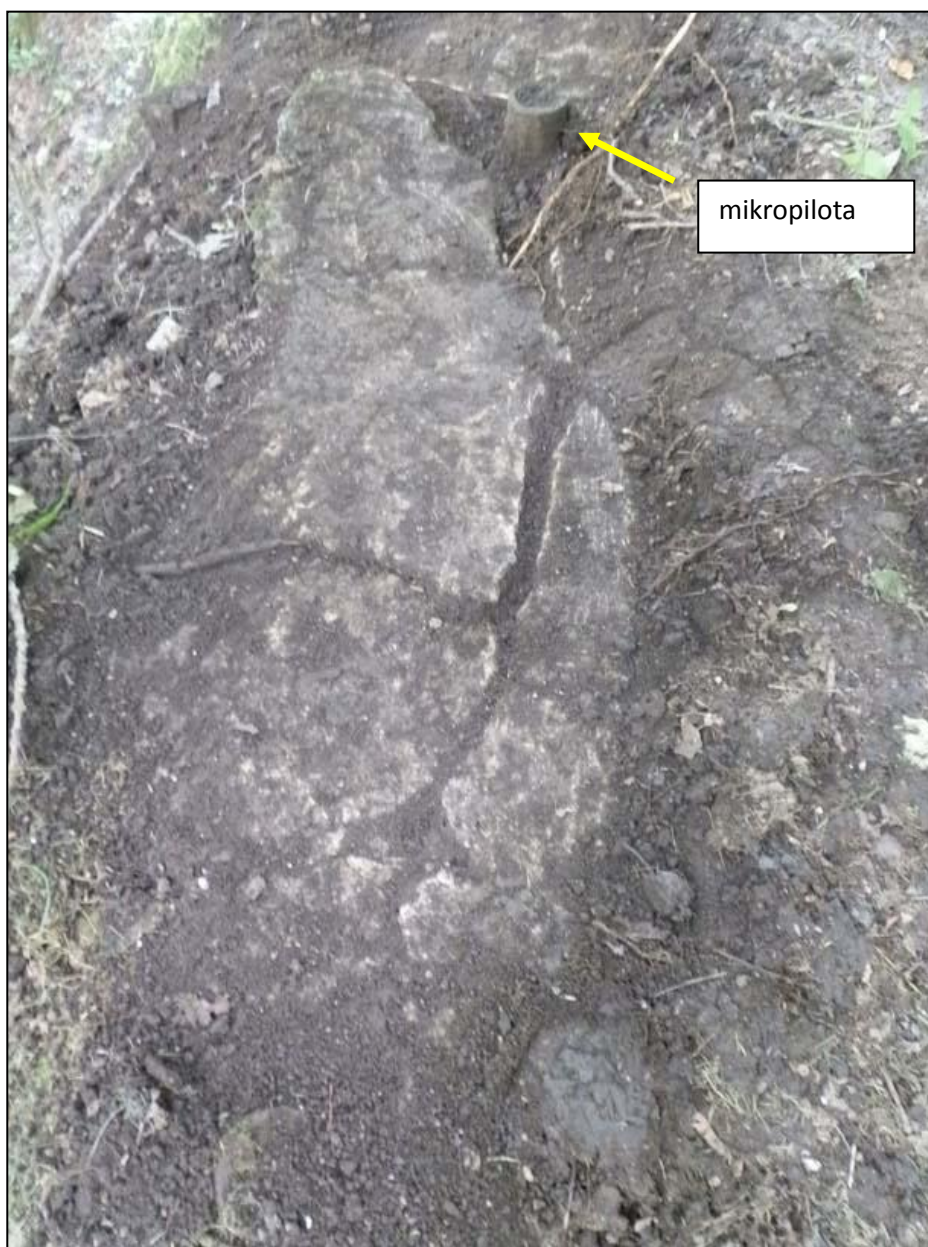
PORUCHA 5) - silnice III/0149, staničení neznámé

Betonová opěrná zeď navazující (prodlužující) úsek již původně stabilizovaný zdí z pískovcových kvádrů (délka 5,5 m, výška 1,8 m). Svah je velmi strmý $> 45^\circ$.

Betonová zeď je v celé délce souvislá. V části zdvojující původní kamennou zeď vystupují z horní plochy betonové zdi hlavy dvou (dvou nalezených) mikropilot. V tomto úseku je beton zdi porušen starými prasklinami, ale bez známek postupující destrukce.

Konstrukce a hloubka založení zdi není známa. Makroskopicky nejsou patrné žádné známky nestability svahu. Porušení strmého svahu je zde projevem eroze v důsledku soustředěného přetoku vody s komunikace přes hranu zdi.

Ochranná opatření budou spočívat zejména v odvodnění úseku a zabránění přetoku. Výměna a stabilizace zemin svahu je pravděpodobně nereálná.

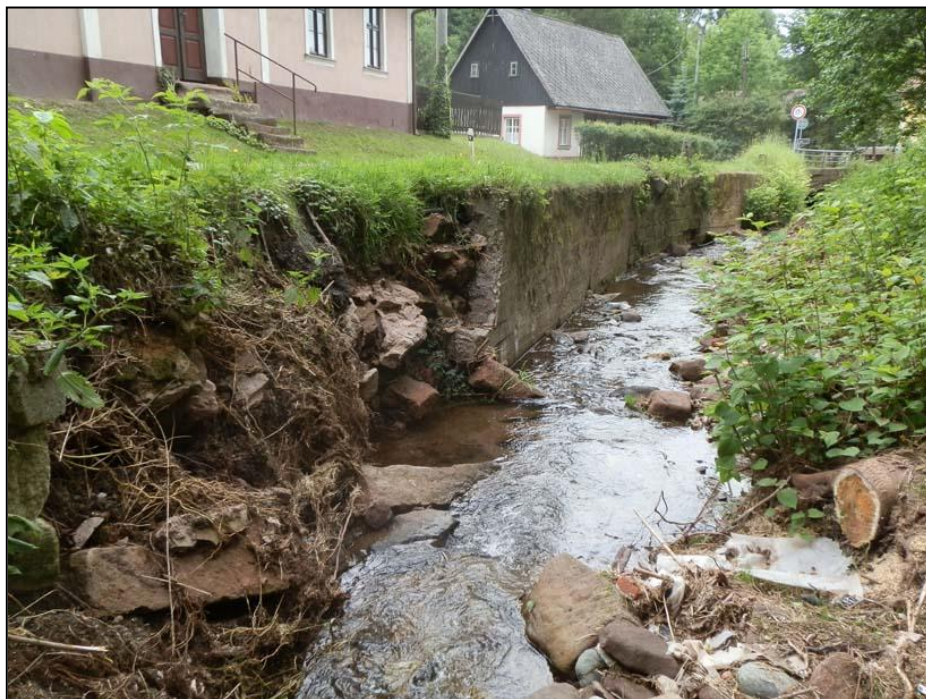
PORUCHA 6) - silnice III/0149 u č.p. 136 (před pivovarem)

Porucha v nárazovém ohybu toku je způsobena proniknutím proudící vody za zeď, čímž došlo k destrukci zděné zdi. Dále je zeď betonová, povodňovému toku dočasně odolala, protože nestačilo dojít k vymletí zeminy za zdí. Pokud by k tomu došlo v budoucnu, hrozí její plošné „odloupnutí“. Zeď doporučujeme vybudovat jako souvislou, monolitickou, na jejím návodním začátku zakotvenou kolmým žebrem do svahu a opatřenou ocelovým nárožím. Hloubka založení cca 0,75 m pod dnem toku na povrchu pískovcového skalního podkladu.

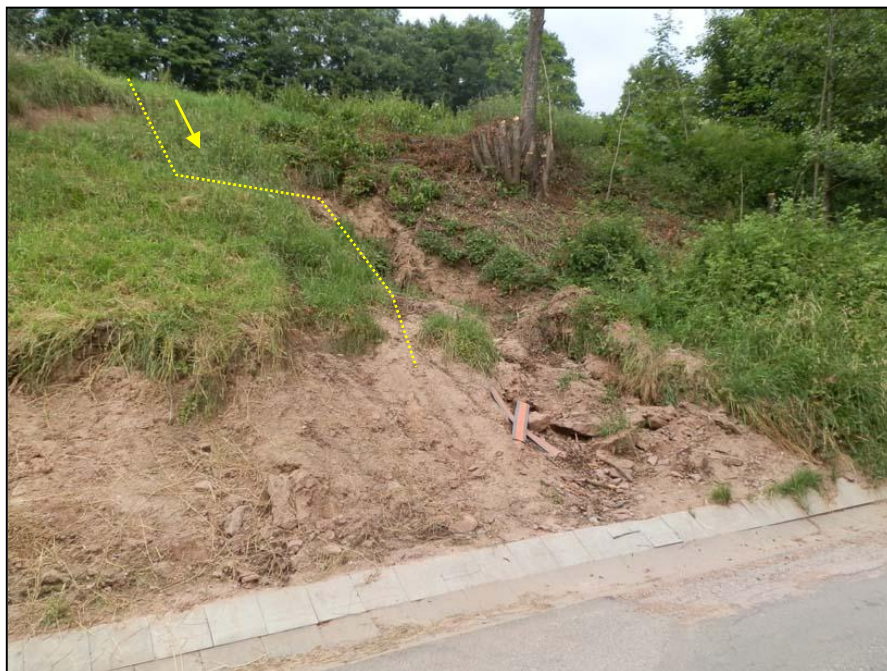
PORUCHA 7) - silnice III/0149 u č.p. 14, Hospůdka u Petry

Hlavním důvodem poškození je eroze svahu v důsledku soustředěného povrchového odtoku, čímž došlo ke stržení drnové vrstvy a vytvoření výrazné erozní rýhy. Na části svahu došlo též k částečnému sesunutí jemnozrnných jílovitých zemin mělkého kvartérního pokryvu (vyznačeno žlutě). Mimo snímek došlo v důsledku pohybu zemin k deformaci žlabovek. Zde ale porucha má pravděpodobně dlouhodobější vývoj a není pouze důsledkem nedávné povodňové události. Ochranná opatření by zde měla spočívat v náhradě nestabilních jílovitých zemin hrubozrnnější sypaninou, případně přitížení paty svahu zatěžovací lavicí.
