INŽENÝRSKOGEOLOGICKÉ POSOUZENÍ STABILITY SKALNÍHO SVAHU

III/32549 Čermná – inženýrskogeologické posouzení stability skalního svahu na pozemku ppč.2204/2

Datum: **06/2020**

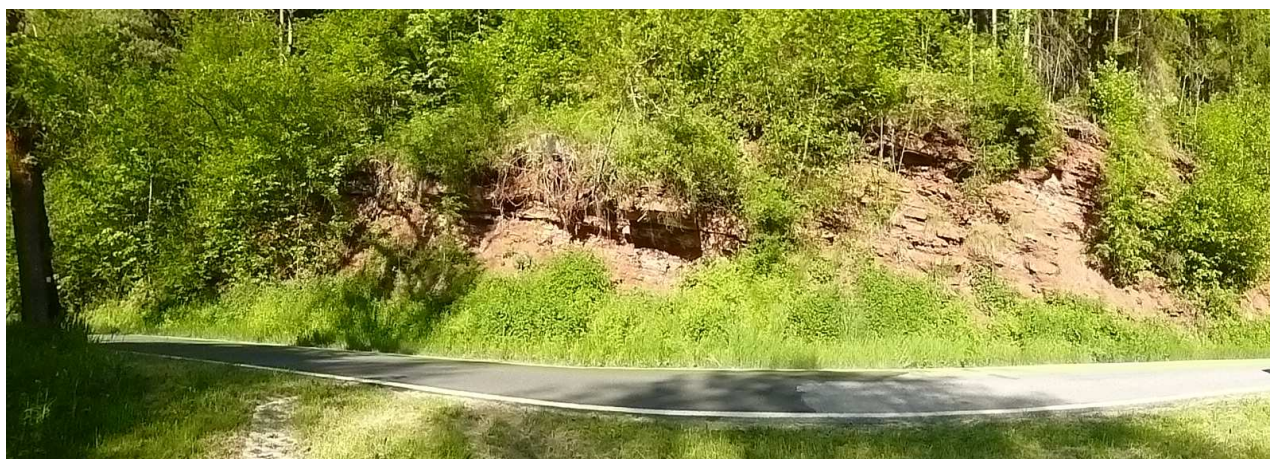
Charakter svahu proměnlivé výšky cca 3m – 8m je na následující fotografii.

Severní část skalního svahu (foto 01.06.2020)

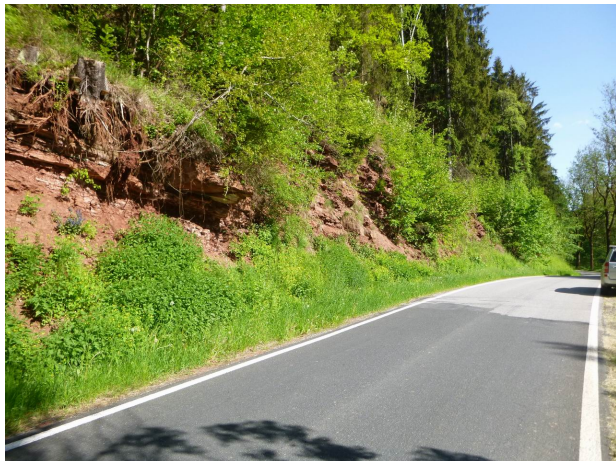
Pohled na skalní svah od severu

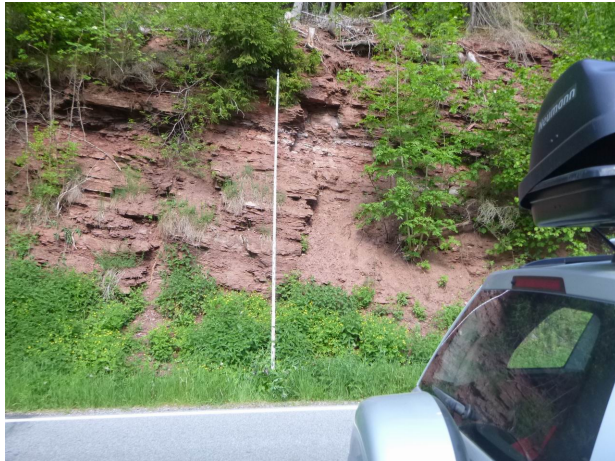
Charakteristický profil ve skalním svahu

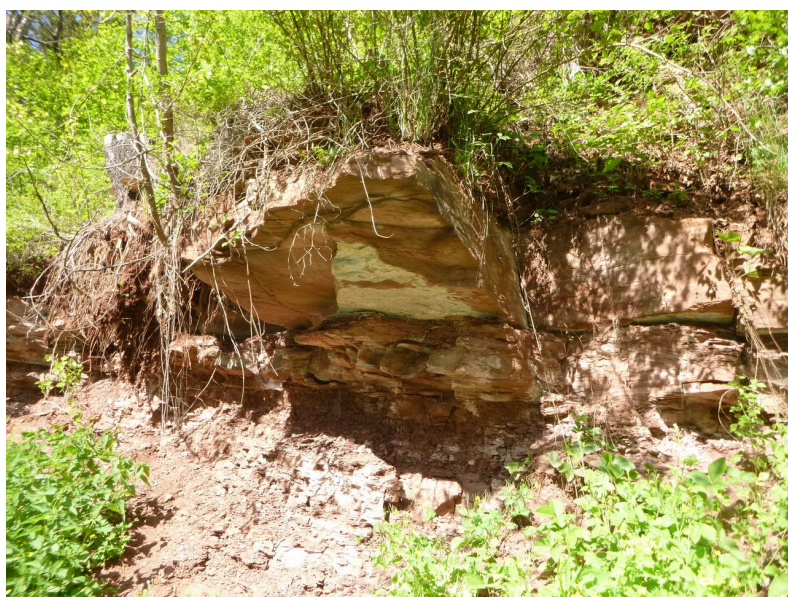
Lokální převis ve skalní stěně

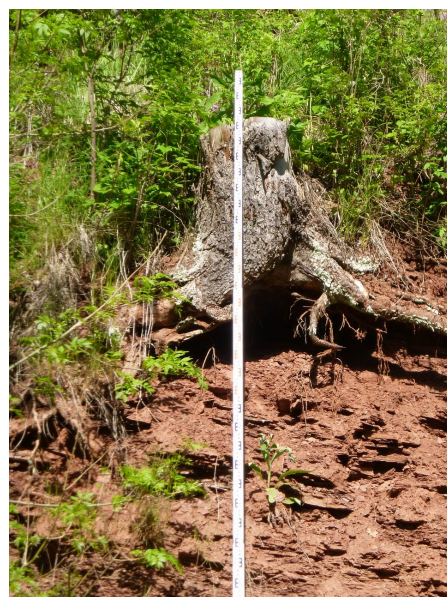
Rozvolnění horninového masivu kořeny stromů
