STŘECHA - původní stav

| Akce :<br><b>"Opravné a údržbové práce na střeše<br/>objektu Domova důchodců ve Dvoře Králové n/L"<br/>na adrese: Roháčova 2968, 544 01 Dvůr Králové nad Labem</b> | | | Datum : | 05 / 2021 |
| Název : STŘECHA - vykreslení původního stavu střechy s vyznačením<br>rozhodujících ploch střešní krytiny a konstrukčních částí střechy | | | Část :<br><b>01</b> | Číslo výkresu :<br><b>S 01</b> |

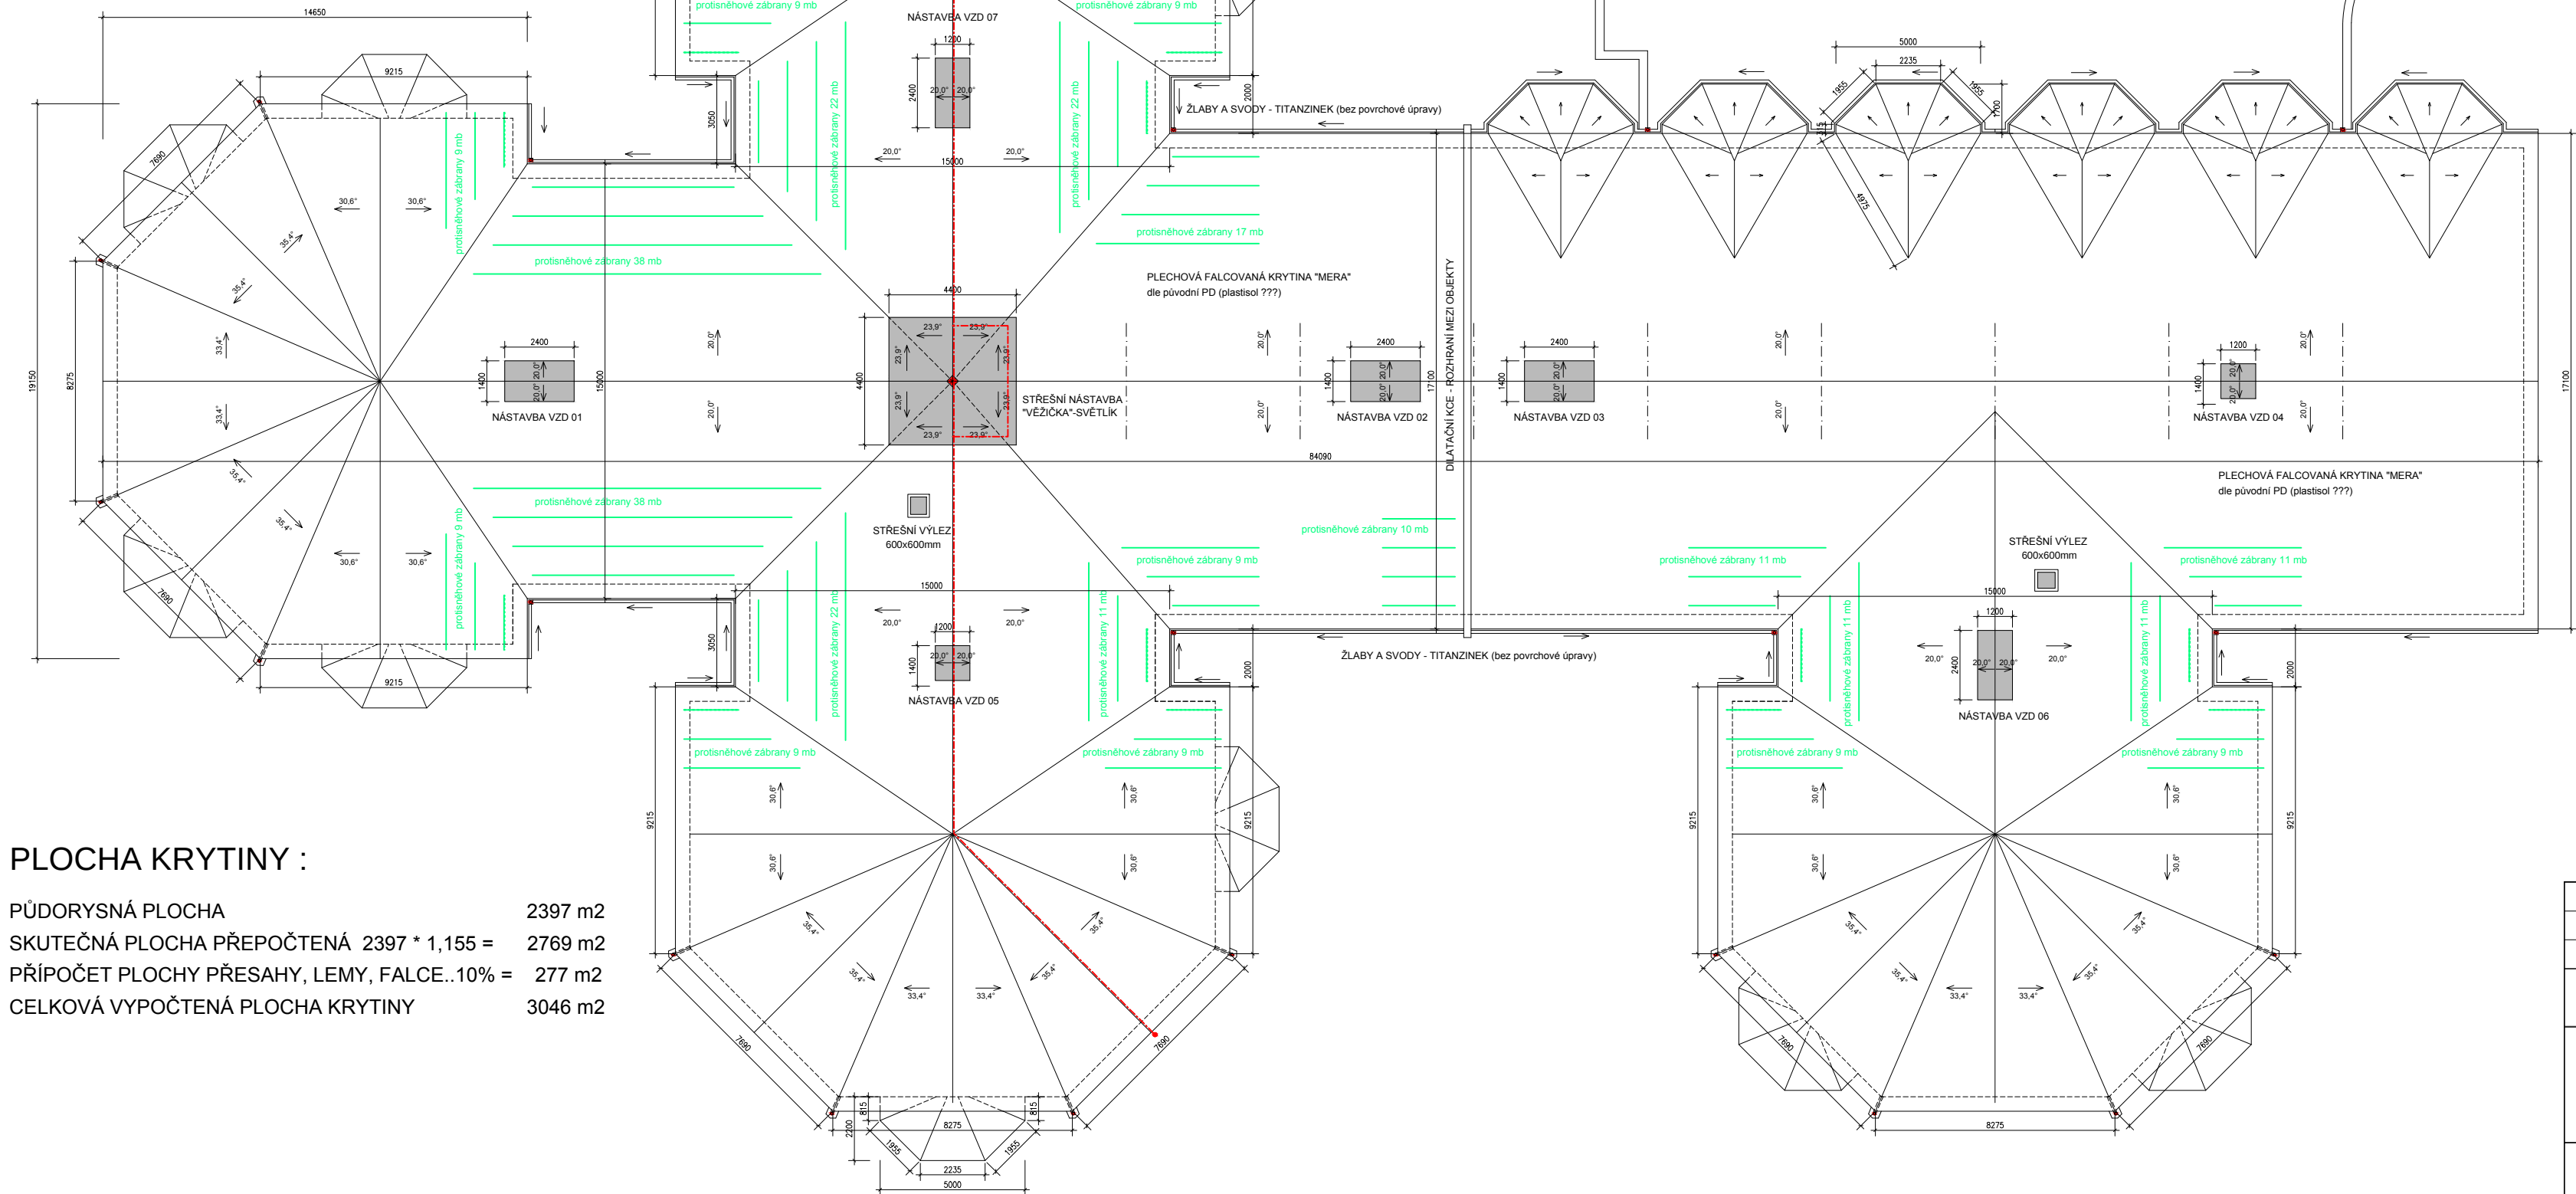
- STAV STŘEŠNÍ KRYTINY :  
STAV POVRCHOVÉ ÚPRAVY KRYTINY ODPOVÍDÁ SVÉMU STÁŘÍ 22 LET (VÝROBCE UVÁDÍ ŽIVOTNOST CCA15-20 LET). POVRCH JE "OSLEPLÝ ", MATNÝ, AVŠAK NA PRVNÍ POHLED NENÍ POŠKOZENÁ VRSTVA FeZn, RESPEKTIVE NENÍ PLOŠNĚ VIDITELNÁ. POUZE V NIŽŠÍCH POLOHÁCH U OKAPOVÉ HRANY NEBO V MÍSTECH SNĚHOVÝCH ZÁBRAN JSOU POUZE LOKÁLNÍ MÍSTA S PŘÍZNAKY VÝRAZNÉHO POŠKOZENÍ VČETNĚ VIDITELNÉ KOROZE. JEDNÁ SE ALE O DROBNÉ VÝJIMKY VZHLEDEM K PLOŠE. DLE PŮVODNÍ PD RAL 5001 (V REÁLU JE SVĚTLEJŠÍ)

- STŘEŠNÍ NÁSTAVBY :  
VĚŽIČKA (SVĚTLÍK) - DŘEV.OKNA, DVOJSKLO ... POŠKOZENÁ  
- OMÍTKA HLADKÁ ... ZACHOVALÁ  
- PARAPET PLECHOVÝ, DŘEV. PODBITÍ  
NÁSTAVBY VZD

- OCELOVÉ VĚTRACÍ ŽALUZIE  
- OPLECHOVÁNÍ STĚN NÁSTAVEB  
STŘEŠNÍ VÝLEZ  
- 600x600 OPLECHOVANÝ
