ZPRÁVA O PRAVIDELNÉ REVIZI HROMOSVODU

Předmět revize :
Operační sály ORTOPEDIE-
Nemocnice Náchod.

Předmět revize :
Všeobecná nemocnice Náchod.
Stará chirurgie.

Nemocnice - Náchod - dolní

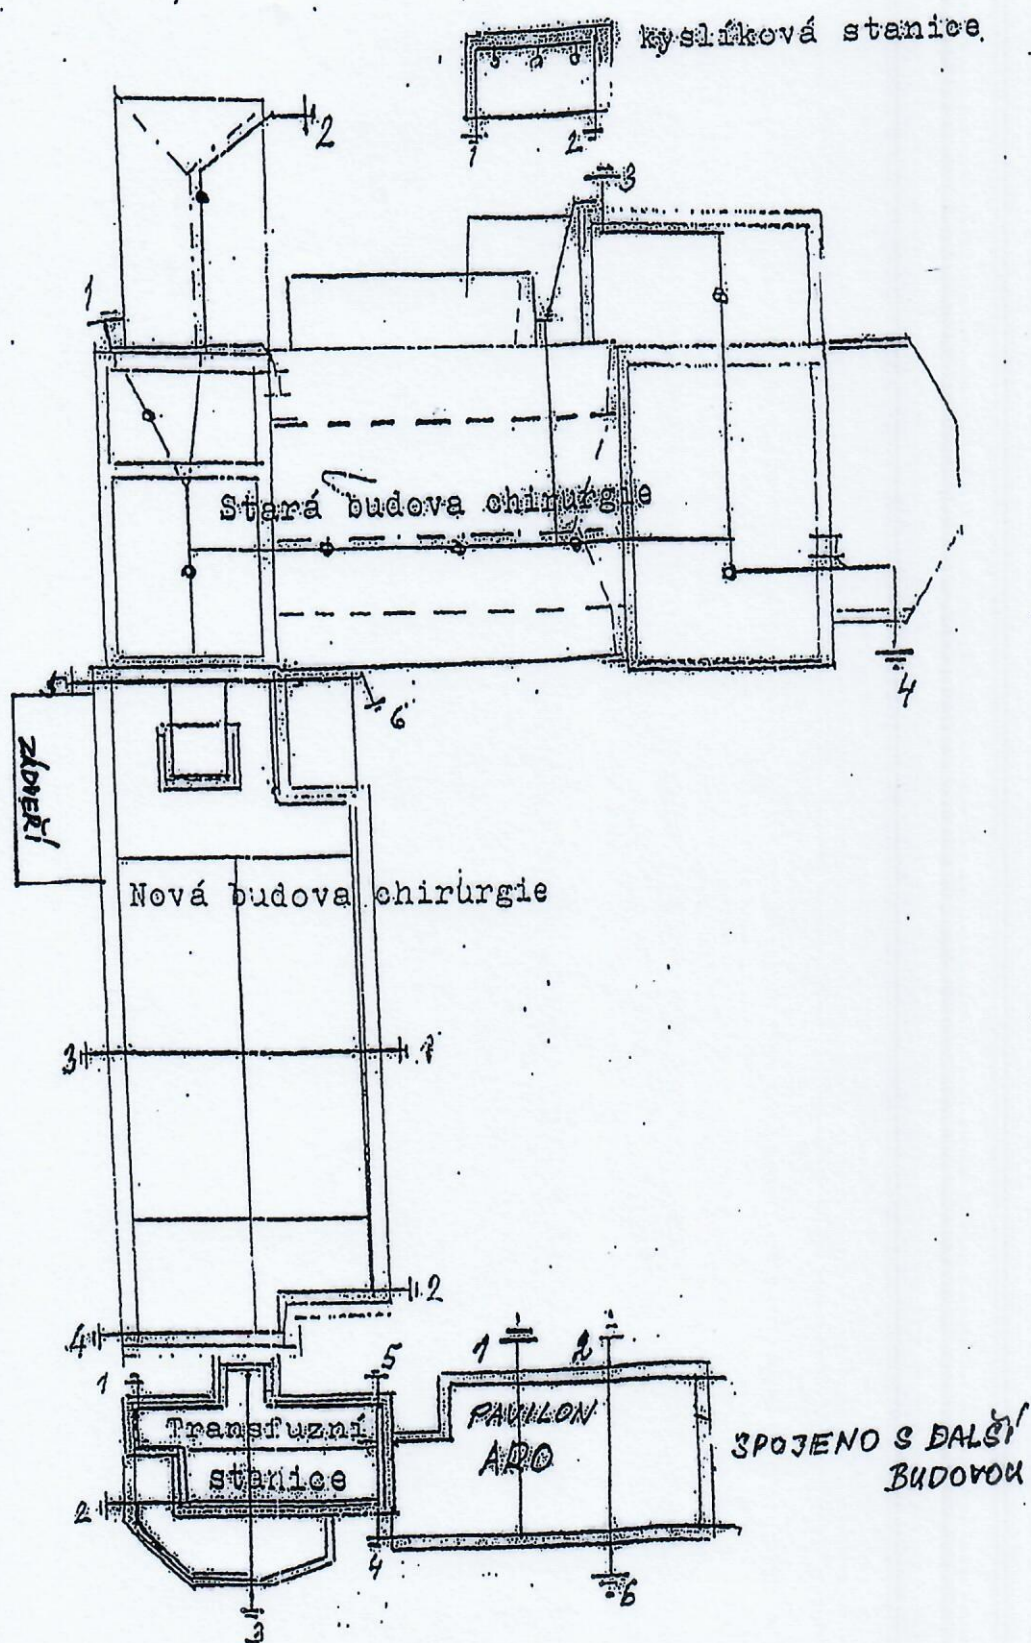
situace hromosvodů

Jímací vedení na střeše je rezavé-provést nátěr-ČSN 34 1390 čl.84.

Uzemnění svodu čl.1,3 - má být max. 15 Ω - je vyšší- v zemi přidat-zemnicí tyče. ČSN 34 1390/106.

Hromosvodová ochrana staršího provedení-odpovídá ČSN 34 1390 čl.15. Při nejbližší větší opravě střechy doporučuji provést rekonstrukci hromosv. ochrany objektu.

Odstranit závady - do 30.11.2019.

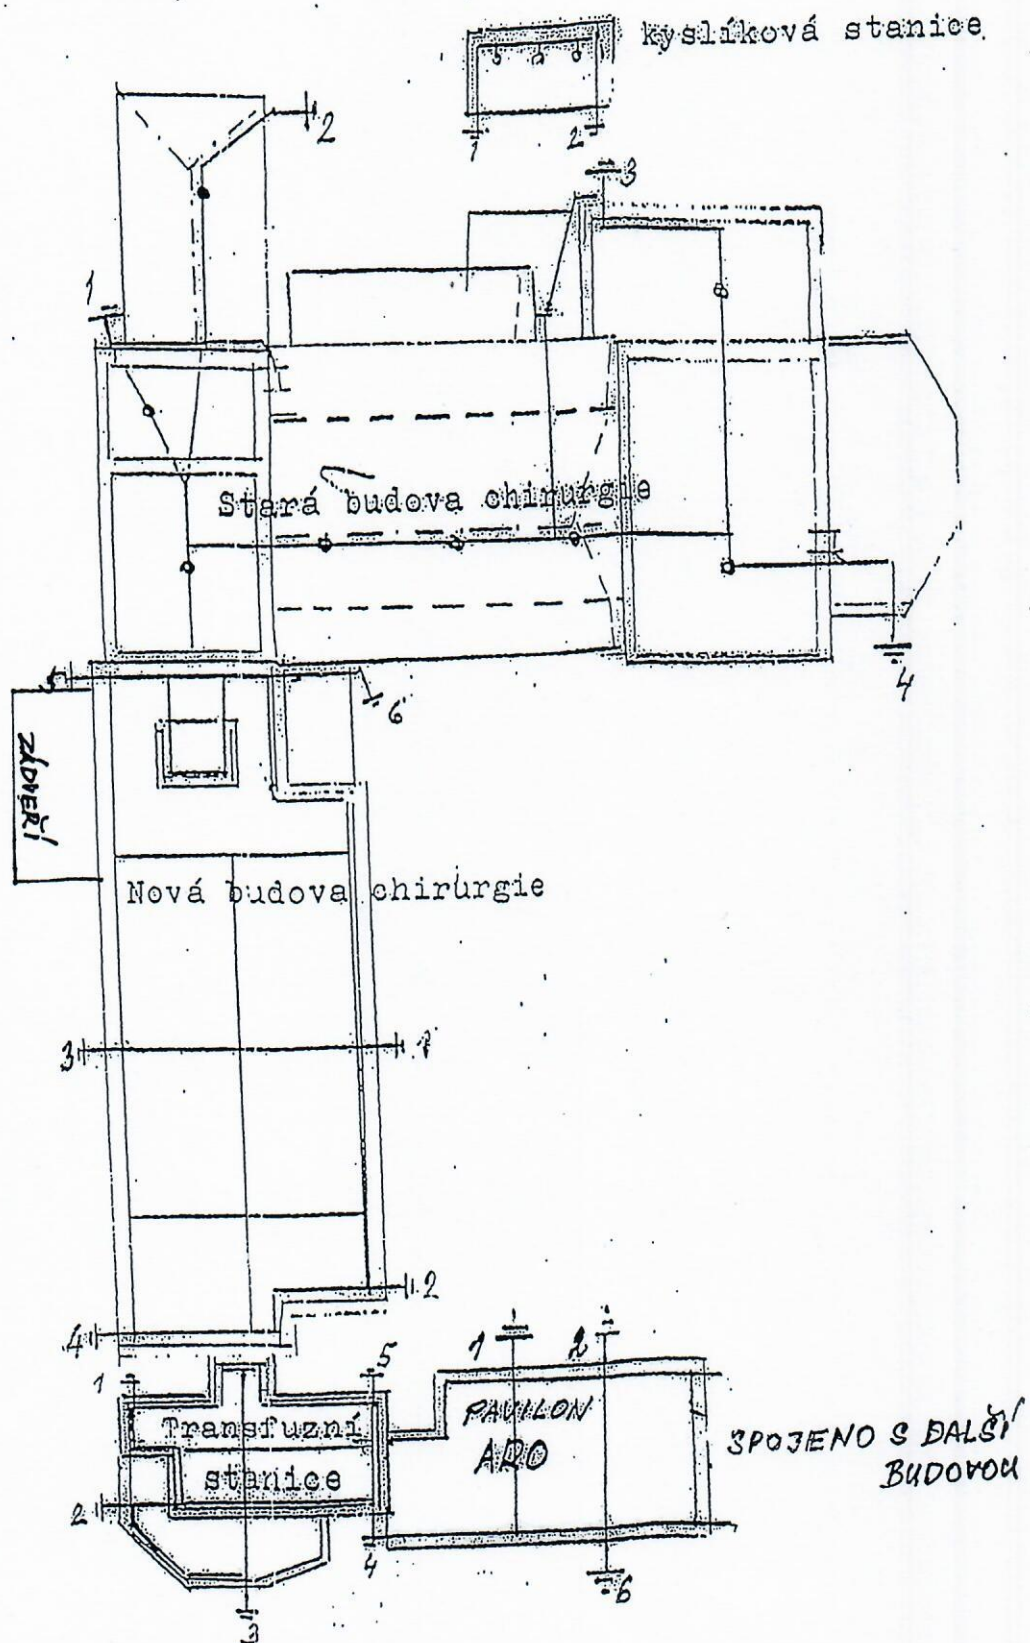
situace hromosvodů

1)
Svod č.3 - zakopat zemnicí pásek-částečně leží na povrchu-ČSN 34 1390/102.

2)
Svod číslo -3-/viz náčrtek/-dát číslo-3.
ČSN 34 1390/82.

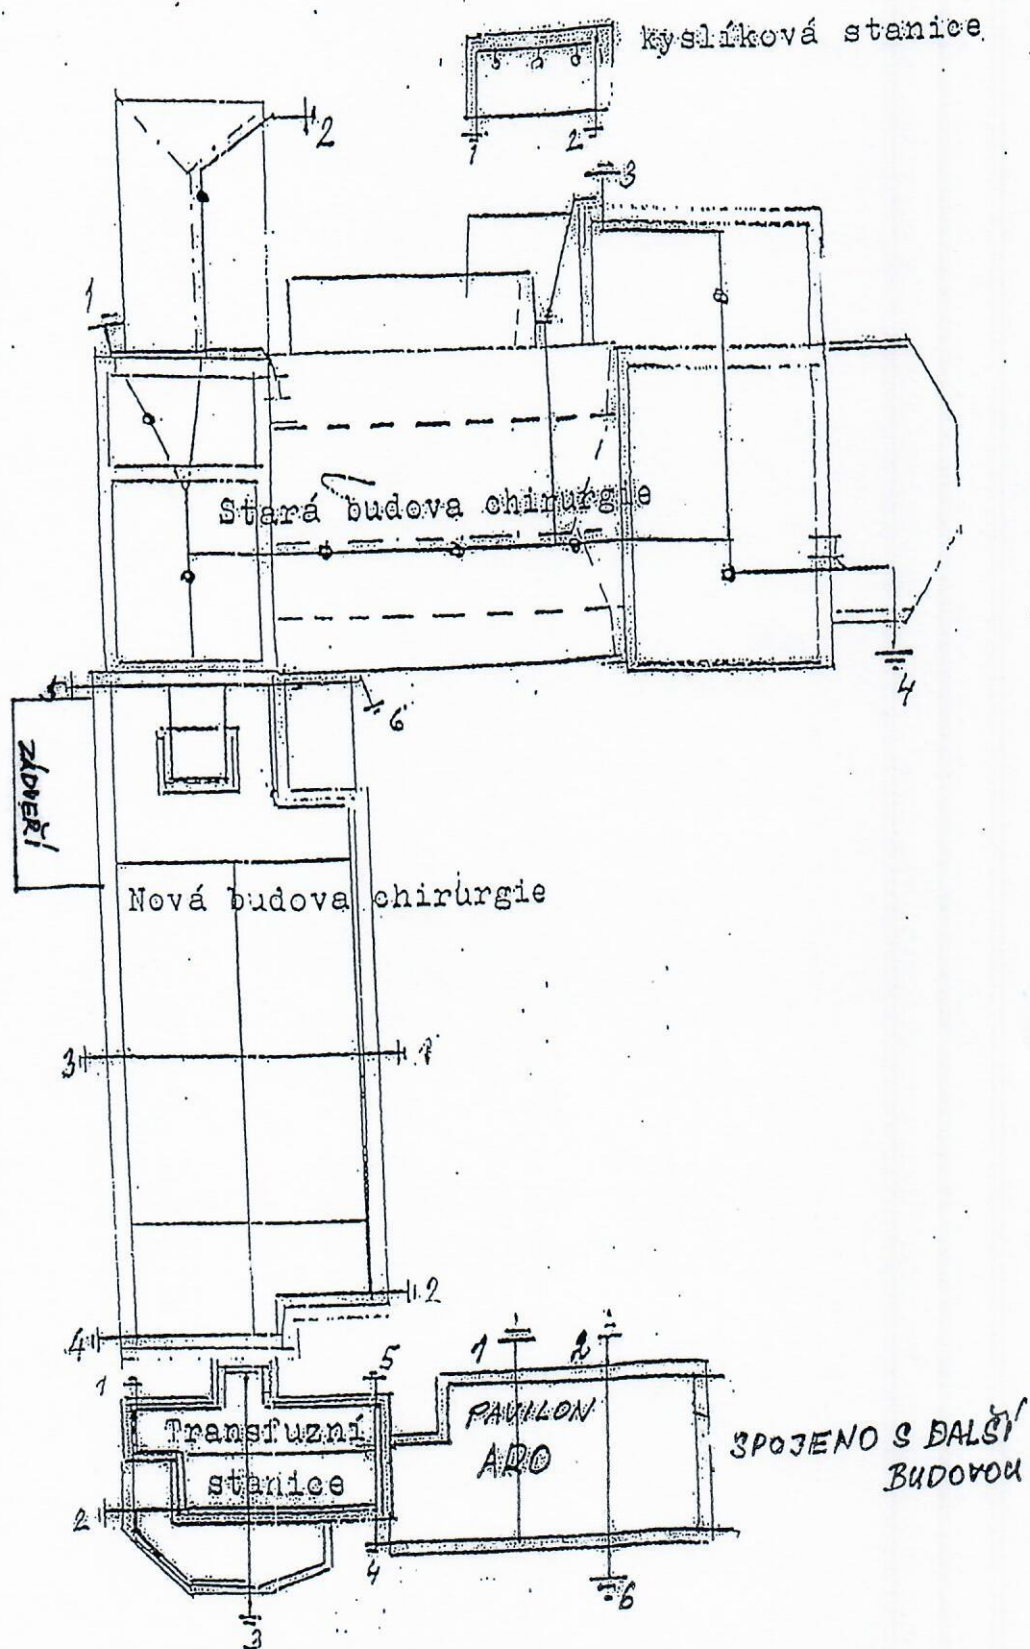
situace hromosvodů

- 1) Nový kovový přístřešek - vchod boční do nemocnice- se musí připojit ke
svodu č.5. ČSN 34 1390/75,77.

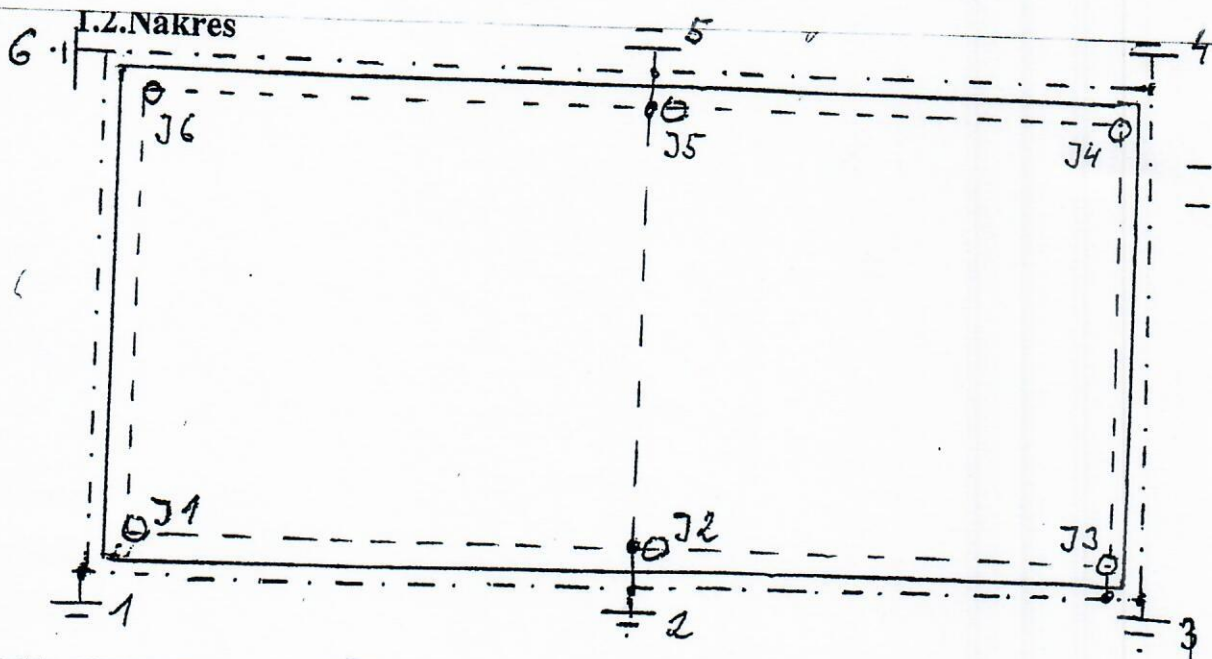
NAČRTEK

Jímací vedení-střecha-směr stráž-je spadlé vedení mimo střechu mřížové soustavy-mezi svodem č.5 a 6- je třeba opravit ČSN 34 1390.
