SCHEMATICKÝ GEOLOGICKÝ PROFIL SVAHEM PF1

II/295 HERLÍKOVICE - SKALNÍ ŘÍČENÍ V KM 13,285 - 13,345

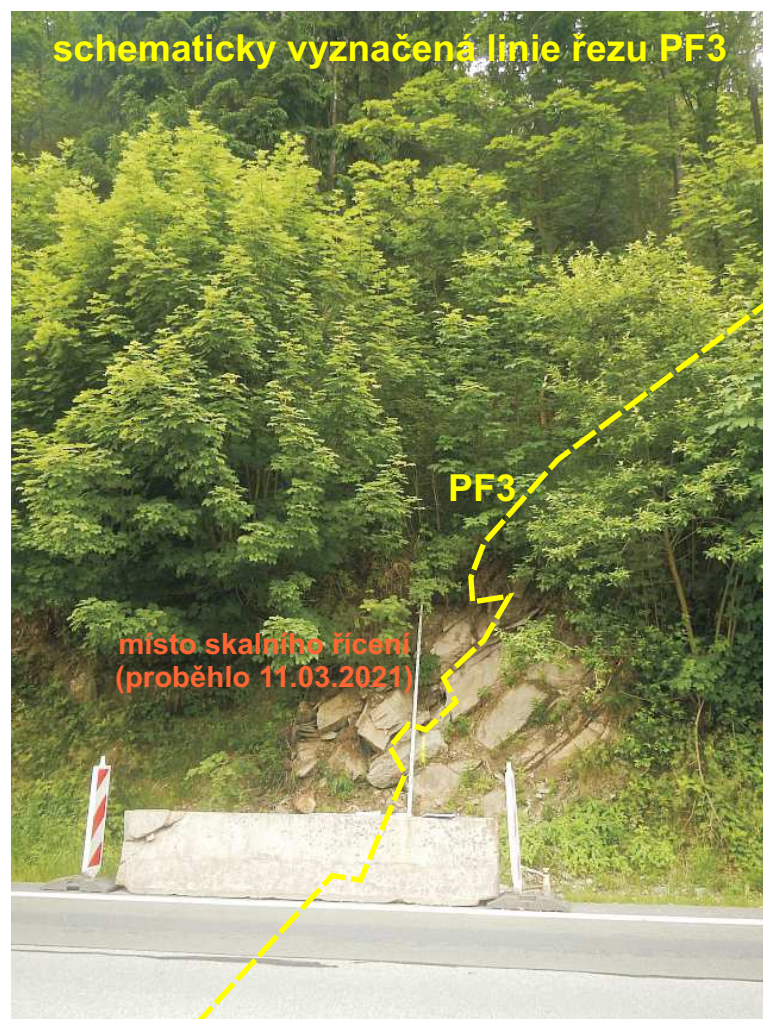
SOUČASNÝ STAV V MÍSTĚ PROBĚHLÉHO SKALNÍHO ŘÍČENÍ (11.03.2021) - KM 13,315

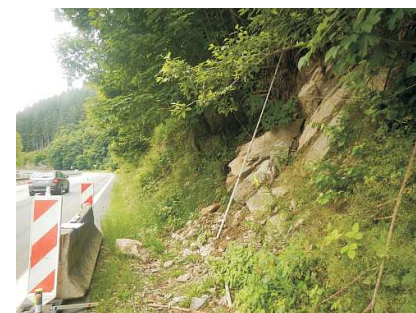
místo skalního říční
(foto pořízeno cca 100 dnů po události)

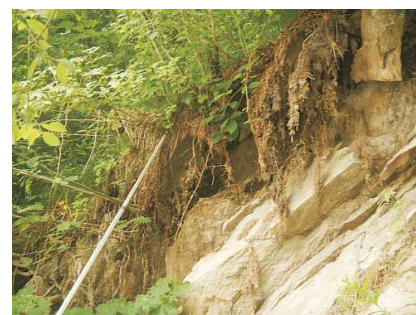
rozvolněná horní hrana
skalního svahu nad
prostorem skalního říční
