ING. HLOUŠEK CSc.	ING. MAREK	ING. HLOUŠEK CSc.		
INVESTOR: Vyšší odborná škola a Střední průmyslová škola Rychnov n.Kn., U Stadionu 1166				
AKCE:	Rekonstrukce střechy - objekt č. 5 U Stadionu		MÍSTO	ZAK. ČÍSLO
			RYCHNOV NAD KNĚŽNOU	DATUM
OBJEKT:				MĚŘITKO
ČÁST DOKUMENTACE:	E.			DRUH DOKUMENTACE
PŘÍLOHA:	DOKLADOVÁ ČÁST			PROFESE
				ČÍSLO PŘÍLOHY
				E

ZPRÁVA 2013/252

STAVEBNĚ TECHNICKÝ PRŮZKUM

Objednavatel zkoušky: MERIDIN, spol. s r.o.
Pokyn pro provedení zkoušky: objednávka
Akce: Rychnov nad Kněžnou
Objekt: areál VOŠ a SPŠ v ulici U stadionu 1166
Ohledávaná část objektu: konstrukce střechy

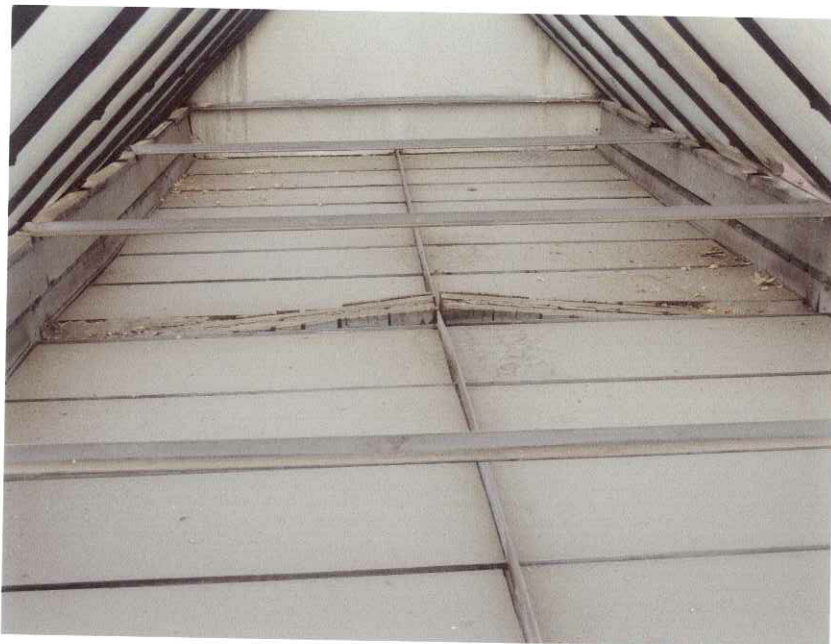
Pohled do světlíku v oblasti 1.
Patrné je napojení dvou vazníků

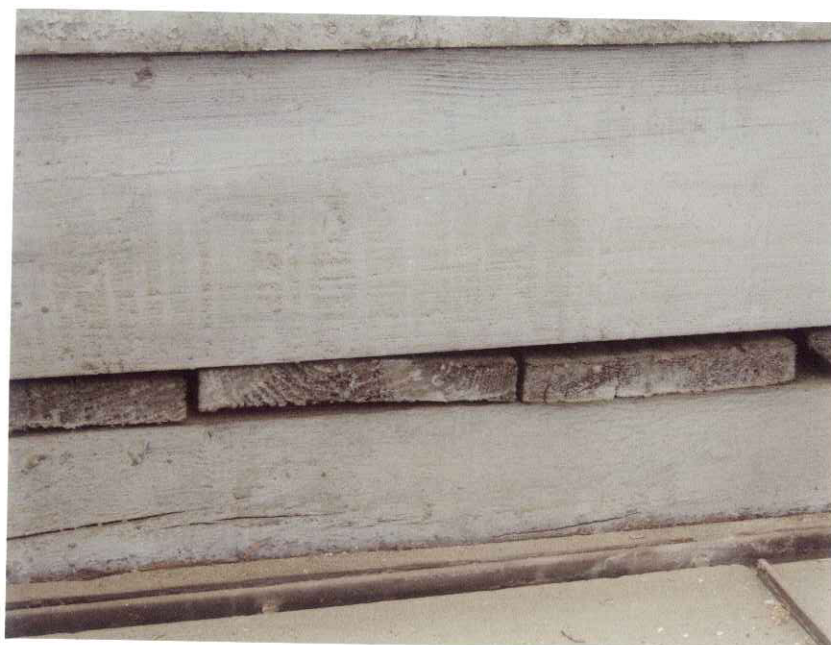
Detailní pohled na bok světlíku
v oblasti 1. Odspodu jsou vidět trámy
nad vazníky, prkna pobití a prkno
boku světlíku

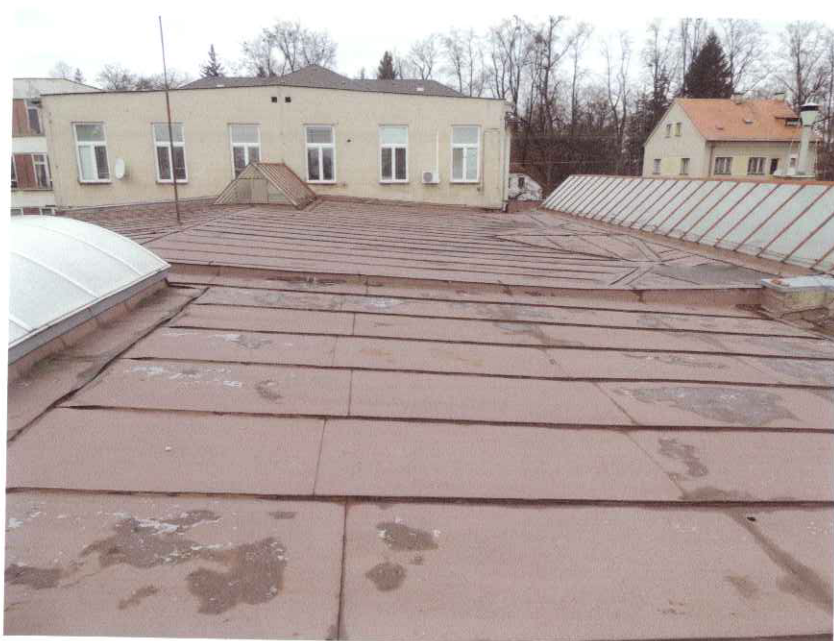
Pohled na střechu v oblasti 1 a 2

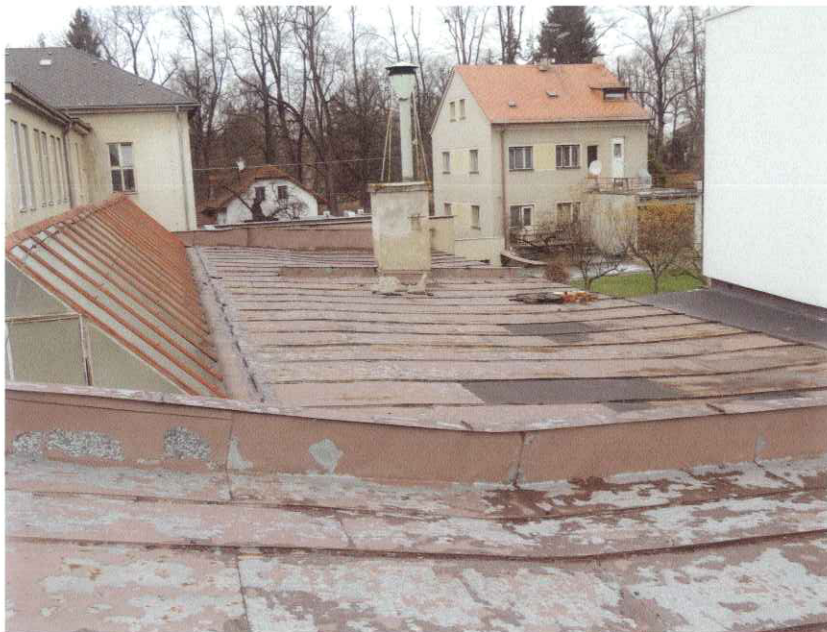
V úžlabí v místě styku s oblastí 1 na většině plochy chybí prkenné pobití, takže jsou plechové pásy viditelné zespodu.

Pohled na střechu v oblasti 3

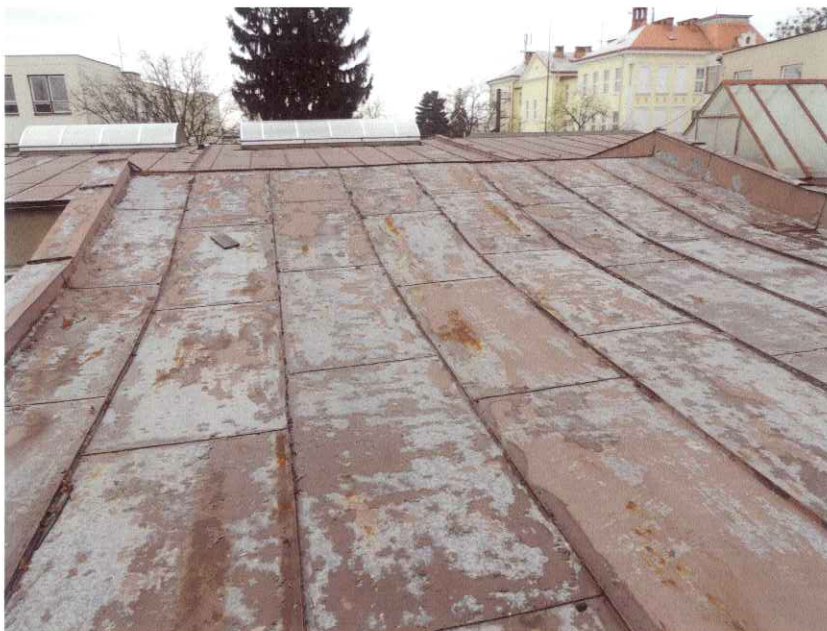
Na dřevěných konstrukcích nejsou patrné žádné poruchy.

Pohled na střechu v oblasti 4

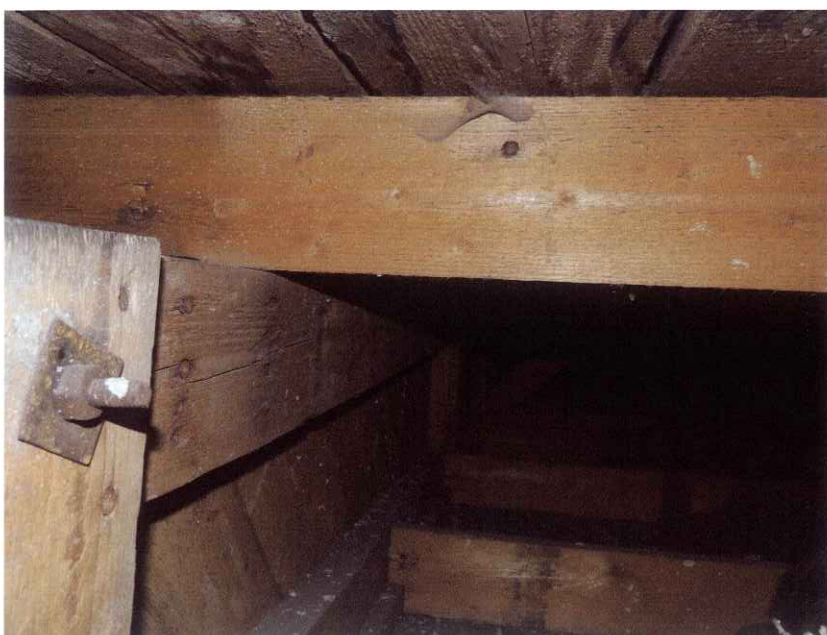
V místech směrem k oblasti 3 jsou kolem zakončení vazníků patrné záteky, k nimž v minulosti došlo kolem střešních vpustí. Na prknech vazníků nebyly nalezeny žádné poruchy, svědčící o narušení dřeva například dřevokaznými houbami. Nelze však vyloučit, že v důsledku sesychání došlo k uvolnění některých sbíjených spojů.

Pohled do prostoru střechy v oblasti 1.
Dole jsou viditelné hranoly, nosoucí podhled, vlevo je vazník, nad ním hranoly, nosoucí pobití
