Stavba : **Oprava koupelen a ostatních vybraných sociálních zařízení a výměna povlakových krytin**

Místo : Domov důchodců, Roháčova 2968, Dvůr Králové n.L., 544 01

TECHNICKÁ POMOC

Technická zpráva

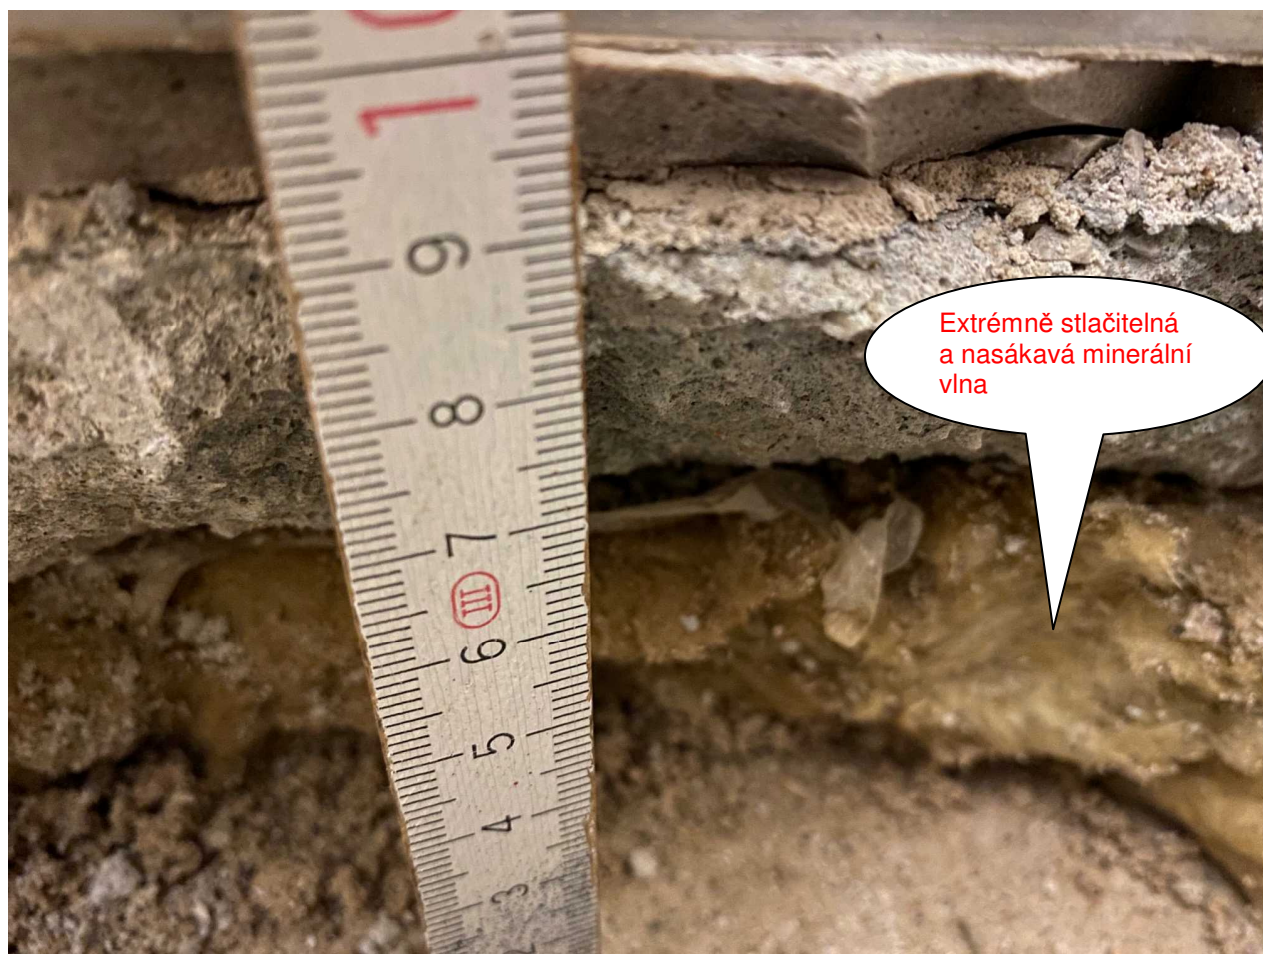
Z uvedeného snímku je kromě výše definované skladby jednotlivých vrstev patrná i nevhodně zvolená tepelná respektive kročejová izolace, která již na první pohled vykazuje použitým typem její vysokou stlačitelnost.

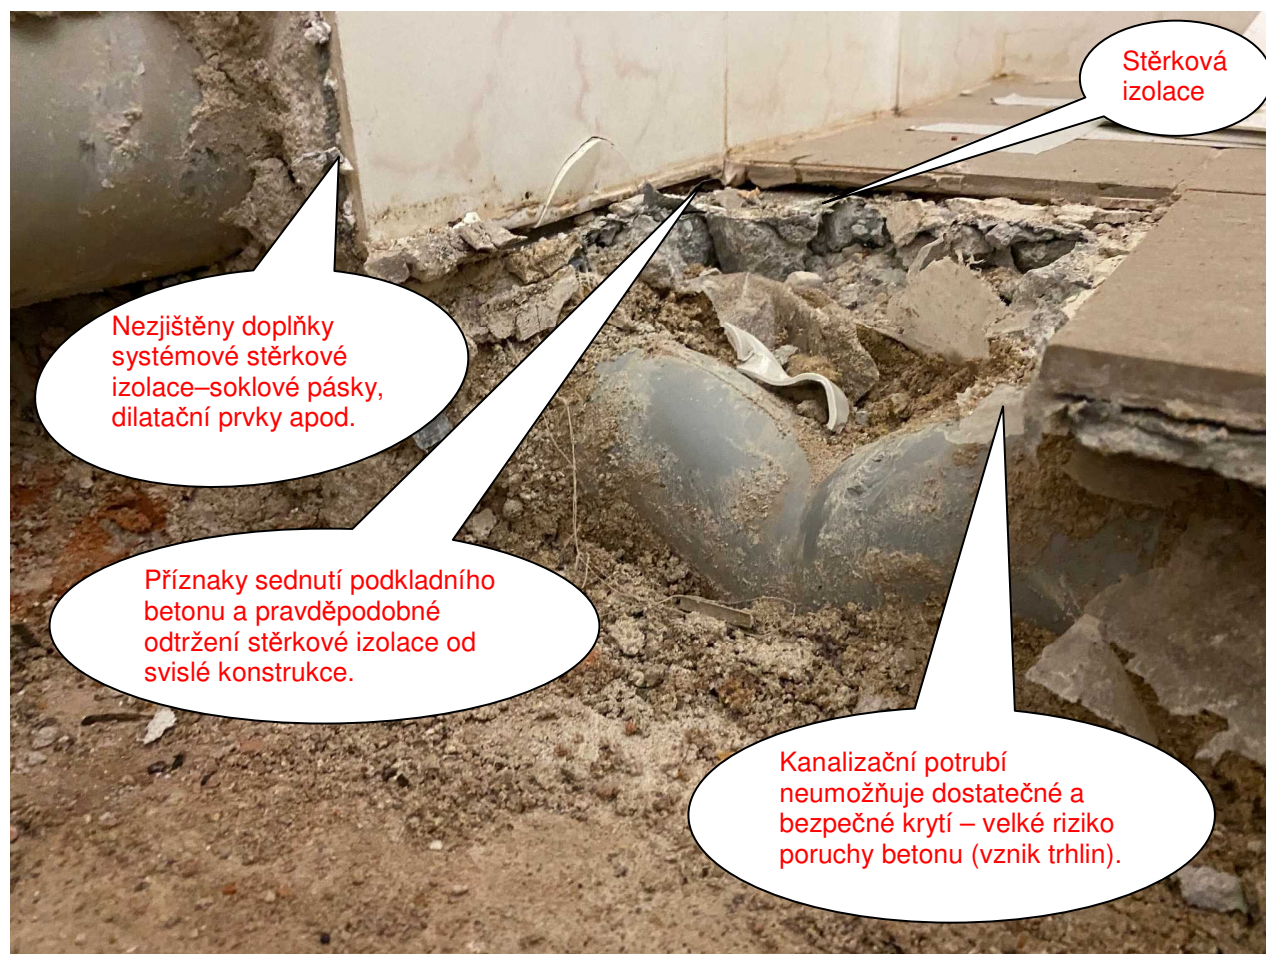
Z níže uvedeného obrázku je rovněž patrné, že izolace minerální vlny nebyla uložena celoplošně (tam, kde se „nehodila“, tam nebyla umístěna žádná). Tato skutečnost způsobuje extrémně nerovnoměrné sednutí opět s velkým tlakem na celistvost desky. Ideální je použít, pokud lze, rovnoměrně stejnou avšak málo stlačitelnou vrstvu, která garantuje rovnoměrné a přijatelné sednutí.

Na uvedeném snímku jsou definovány základní vady stavebního řešení a jsou z něj současně i patrné i jejich následky.

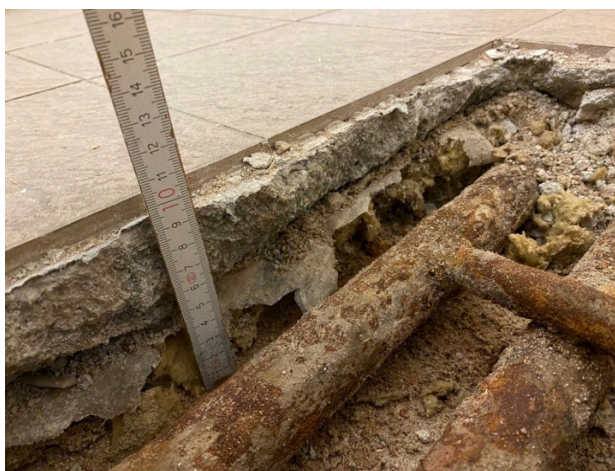
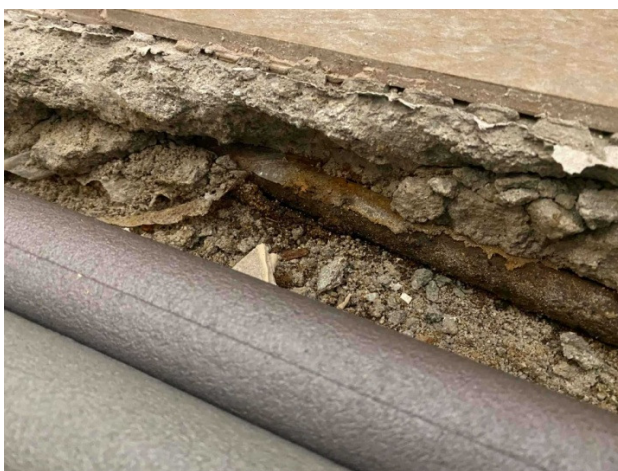
Páteční rozvody jsou natolik objemné a navíc díky křížení trasy se horní potrubí dostává do úrovně, která ani při vynechání izolace potrubí neumožňuje dostatečné a bezpečné krytí betonovou mazaninou a dalšími vrstvami. Při nezbytném požadavku a provedení izolačního návleku na potrubí by se uvedený PU návlek dostal až do úrovně stěrkové izolace či keramické dlažby.

Podružné potrubí rozvodů k otopným tělesům je sice objemově menší, přesto ani zde nebyly aplikovány izolační návleky.

- potrubí není opatřeno izolační ochranou, která snižuje tepelné ztráty, ale hlavně umožňuje dilataci potrubí a zamezuje tak jeho poškození – zvláště ve spojích a v přechodech
- potrubí je „natvrdo“ zabetonováno betonovou mazaninou, což brání jeho dilataci a vytváří nebezpečné pnutí zvláště ve spojích a v přechodech
- zabetonováním potrubí je při pominutí výše uvedeného vytvořen v podstatě systém „topné podlahy“ se všemi negativními důsledky v rámci velkých objemových změn betonové desky, která nepřetržitě zvětšuje a zmenšuje objem a vytváří riziko poškození zvláště izolačních vrstev v místech přechodu podlahy na stěnu

Umístění potrubí podpodlahových rozvodů ÚT (páteční rozvod a podružný rozvod k otopným tělesům v koupelnách), na pravém obrázku je v přední partii již nové Cu potrubí provedené v rámci předpokládané opravy a náhrady původního ocelového.

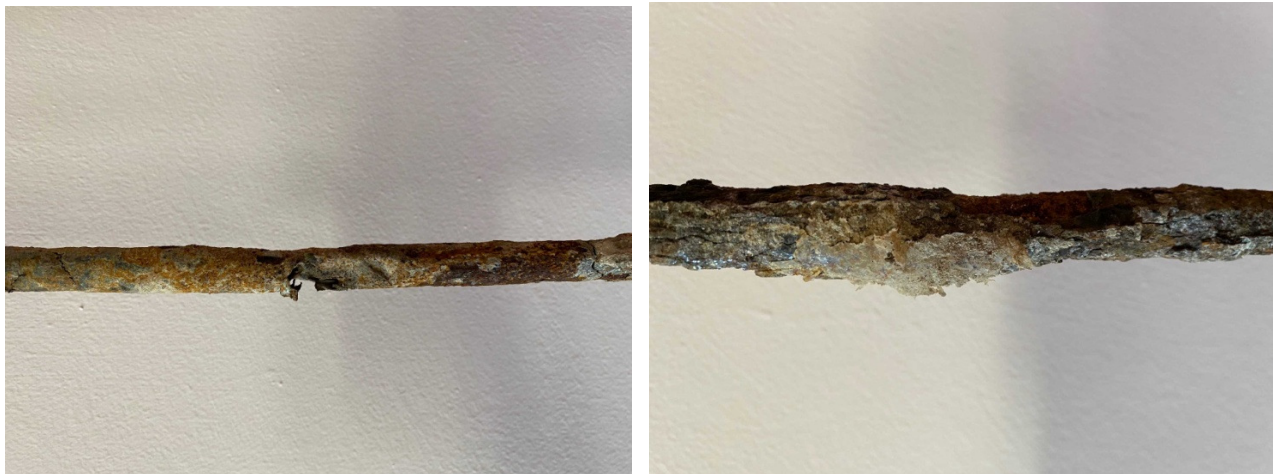
Ocelové potrubí korodovalo dlouhodobě z externí strany a v určitém okamžiku bylo natolik oslabené, že společně s další výše uvedenou závadou pevné obetonávky povolilo a topná voda volně pronikala pod tlakem do souvrství a do okolních prostor. Enormní vlhkost postupně likvidovala v bezprostředním okolí nejen stěny a omítky, ale také

Detailní ukázka vyjmutého potrubí a 100% poškození korozí z venkovní strany, na jeho částech jsou patrné zbytky betonu.

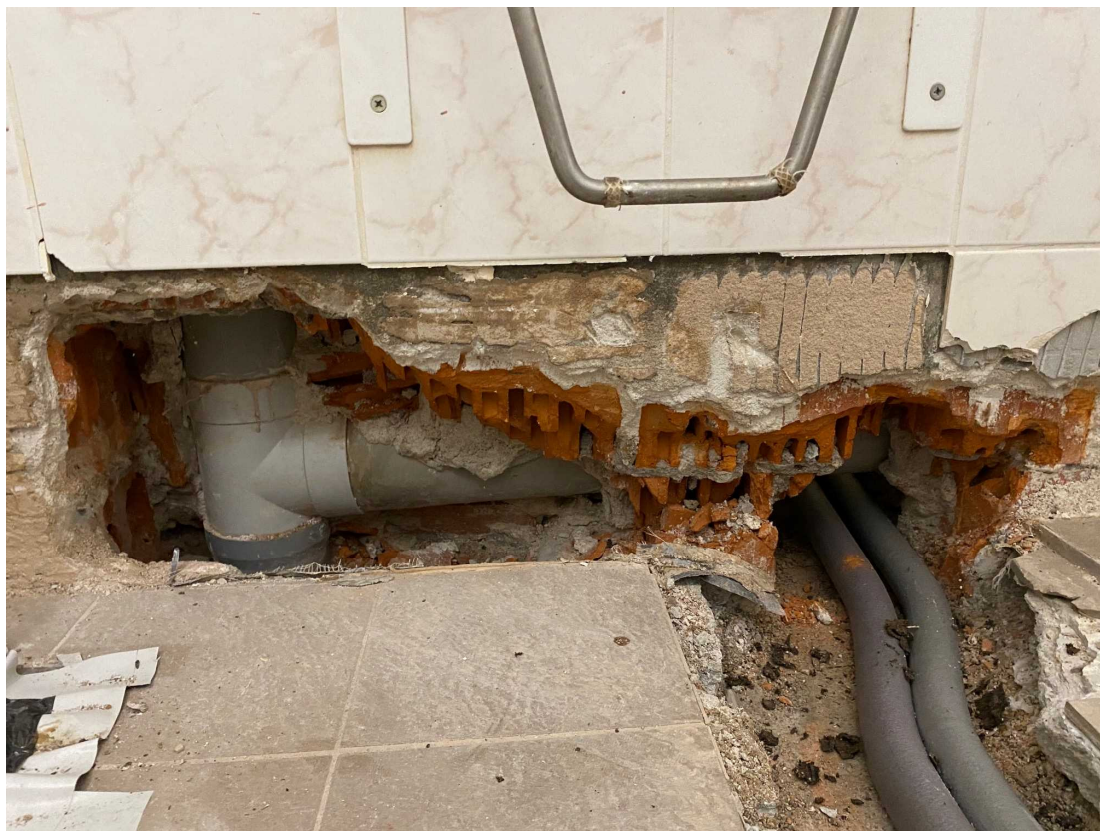
Potrubí bylo zabudováno do vodorovné drážky nosné 250 mm stěny, která zásadním způsobem omezuje a ovlivňuje její statickou schopnost. Potrubí PVC je navíc lepené s možnými riziky závad právě ve spojích v souvislosti se způsobem zabudování. Uvedené řešení není standardní a bylo chybné už v koncepci návrhu instalačních tras.

Stoupačka kanalizace s vodorovným napojením WC mezi koupelnami a lepené spoje PVC potrubí.
